Rapport de Repérage Amiante Avant réalisation de travaux dans un immeuble bâti

Numéro de dossier : M1552966
Date d'intervention : 31/08/2021

304LAD0001
52 B RUE DE LA LIBERATION
77430 CHAMPAGNE SUR SEINE
Logement 138

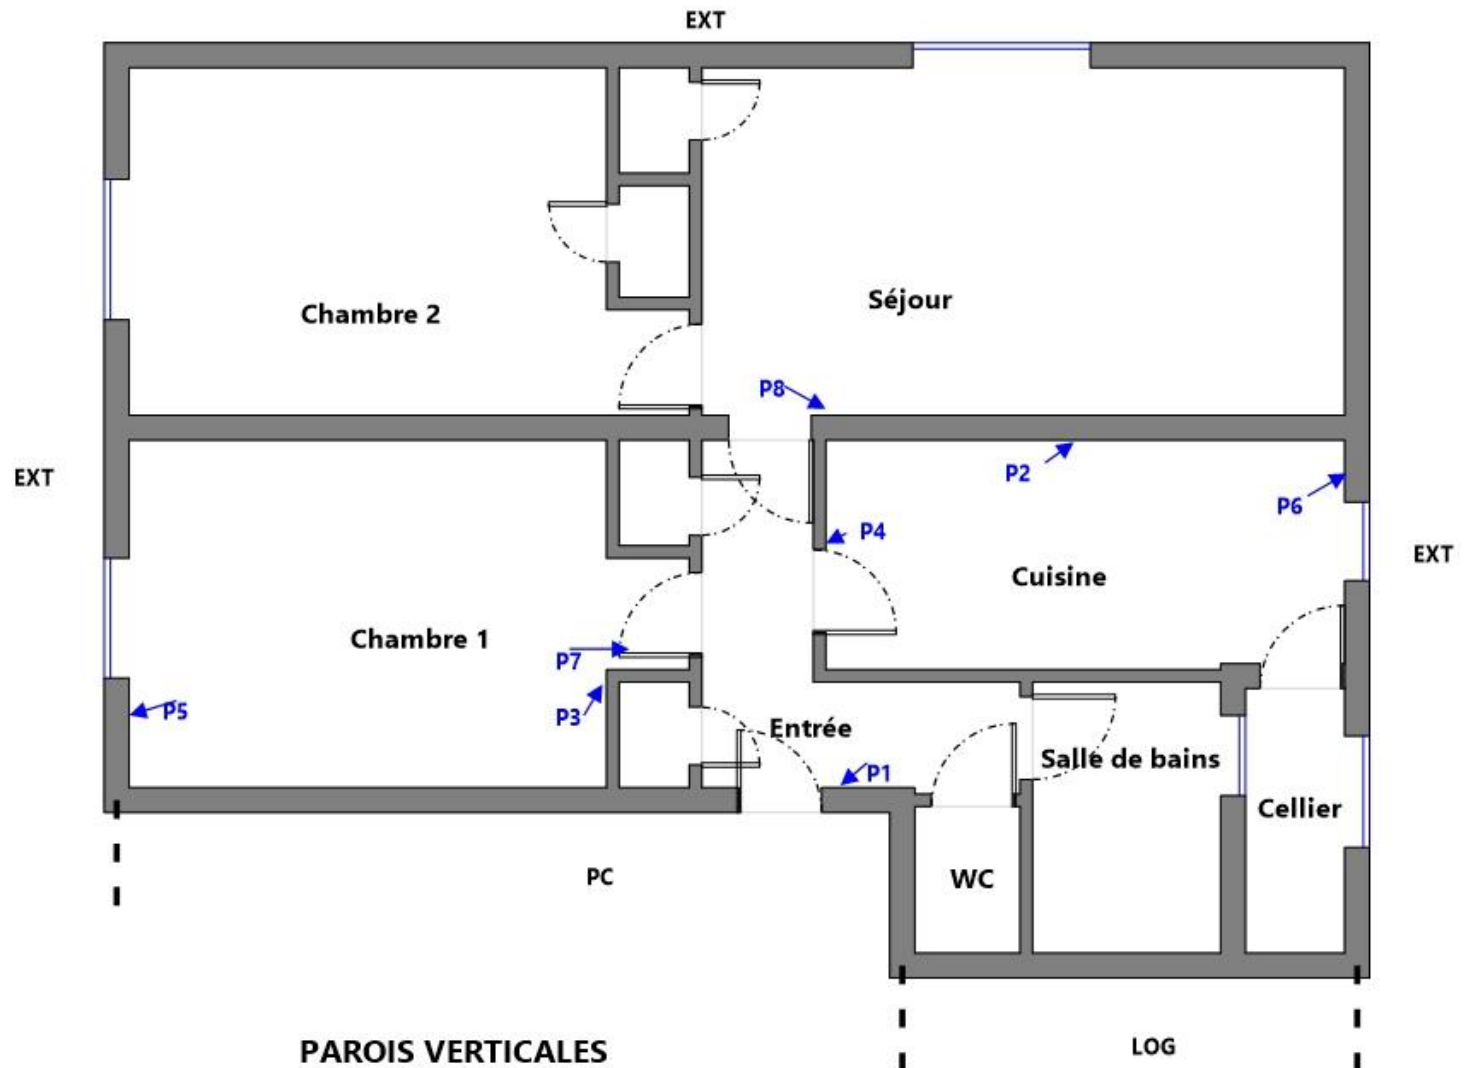
Planche de repérage des matériaux et produits amiantés
Affaire	M1552966
Opération	DA MOTA GOMES telmo
Site	304LAD0001
	52 B RUE DE LA LIBERATION
	77430 CHAMPAGNE SUR SEINE
Date de réalisation	09/09/2021
Matériaux et produits contenant de l'amiante	
	Surface amianté
	Linéaire / paroi amianté (type 1)
	Linéaire / paroi amianté (type 2)
	Conduit amianté
Sondages destructifs / Prélèvements	
	Px Prélèvement Positif
	Px Prélèvement négatif
	S Sondage destructif
Types de murs	
	Mur Porteur
	Mur Cloison (type 1)
	Mur Cloison (type 2)
	Gaine technique
Éléments ou pièces non visités	
	Local non visitée
	Élément non visité

Aucun matériau amianté n'a été repéré suite au descriptif de travaux et programme de repérage menées au point 4 du présent rapport, aucune quantification n'est donc requise.

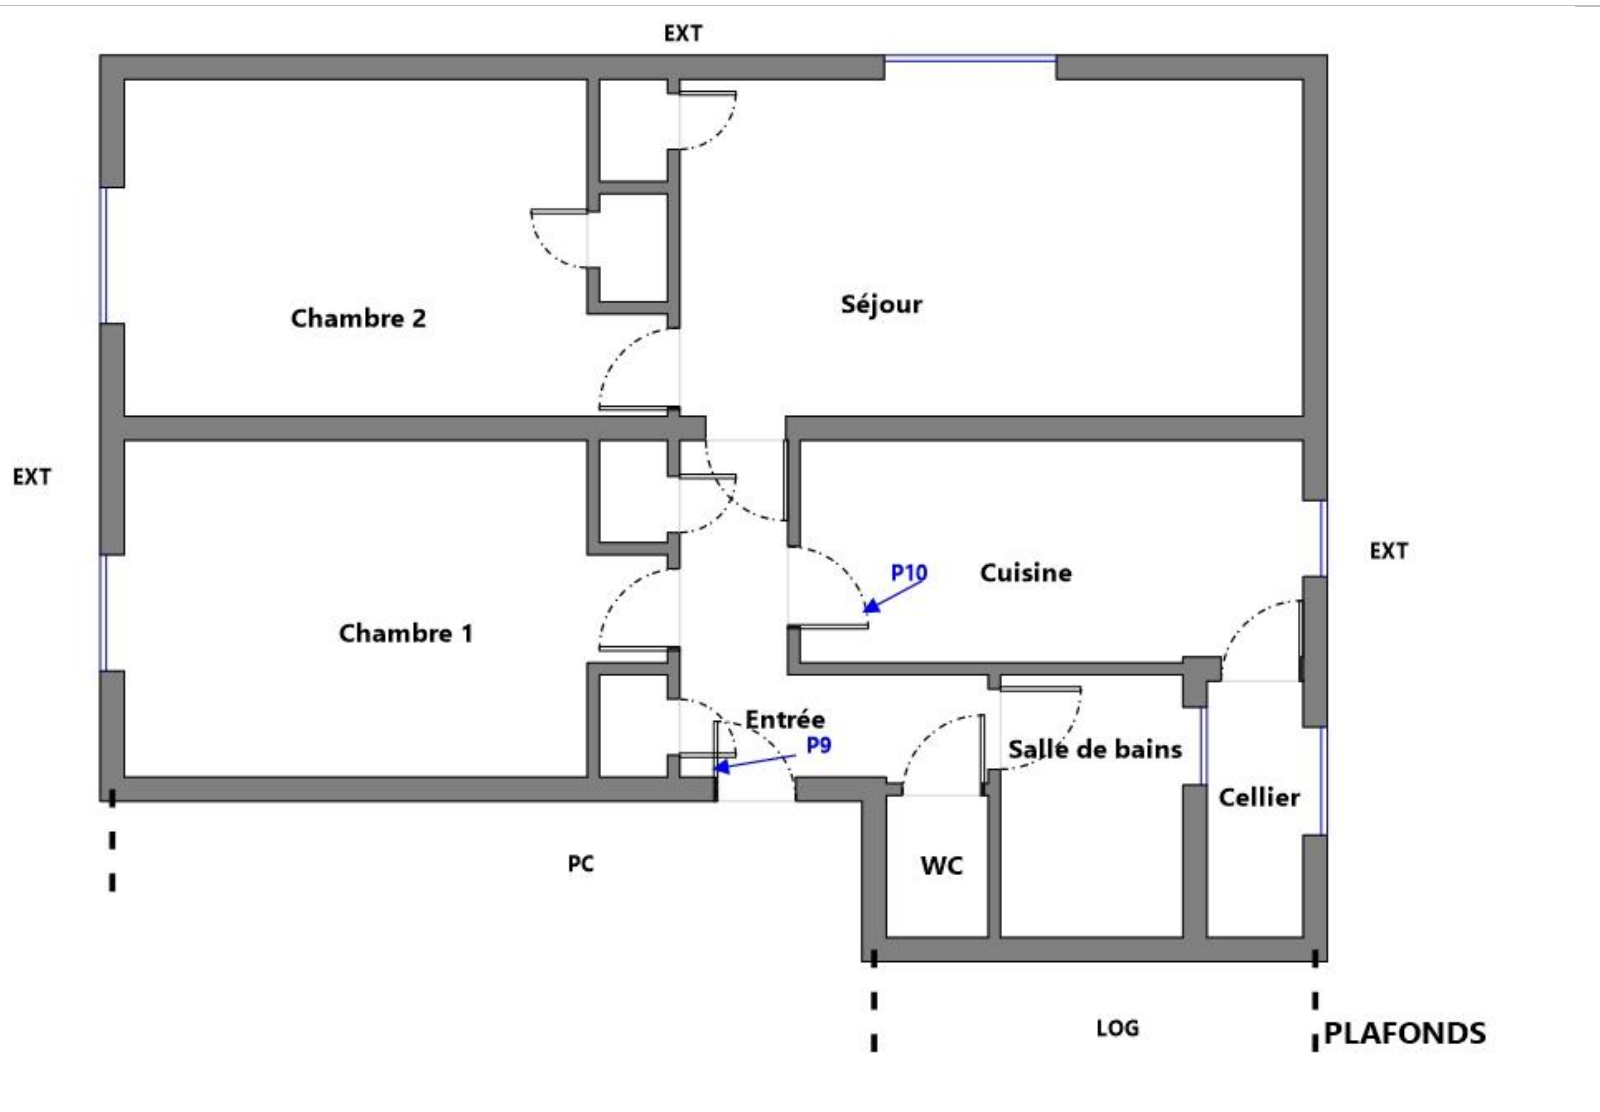
Planche de repérage des matériaux et produits amiantés
Affaire	M1552966
Opération	DA MOTA GOMES telmo
Site	304LAD0001
	52 B RUE DE LA LIBERATION
	77430 CHAMPAGNE SUR SEINE
Date de réalisation	09/09/2021
Matériaux et produits contenant de l'amiante	
	Surface amianté
	Linéaire / paroi amianté (type 1)
	Linéaire / paroi amianté (type 2)
	Conduit amianté
Sondages destructifs / Prélèvements	
	Px Prélèvement Positif
	Px Prélèvement négatif
	S Sondage destructif
Types de murs	
	Mur Porteur
	Mur Cloison (type 1)
	Mur Cloison (type 2)
	Gaine technique
Eléments ou pièces non visités	
	Local non visitée
	Elément non visité

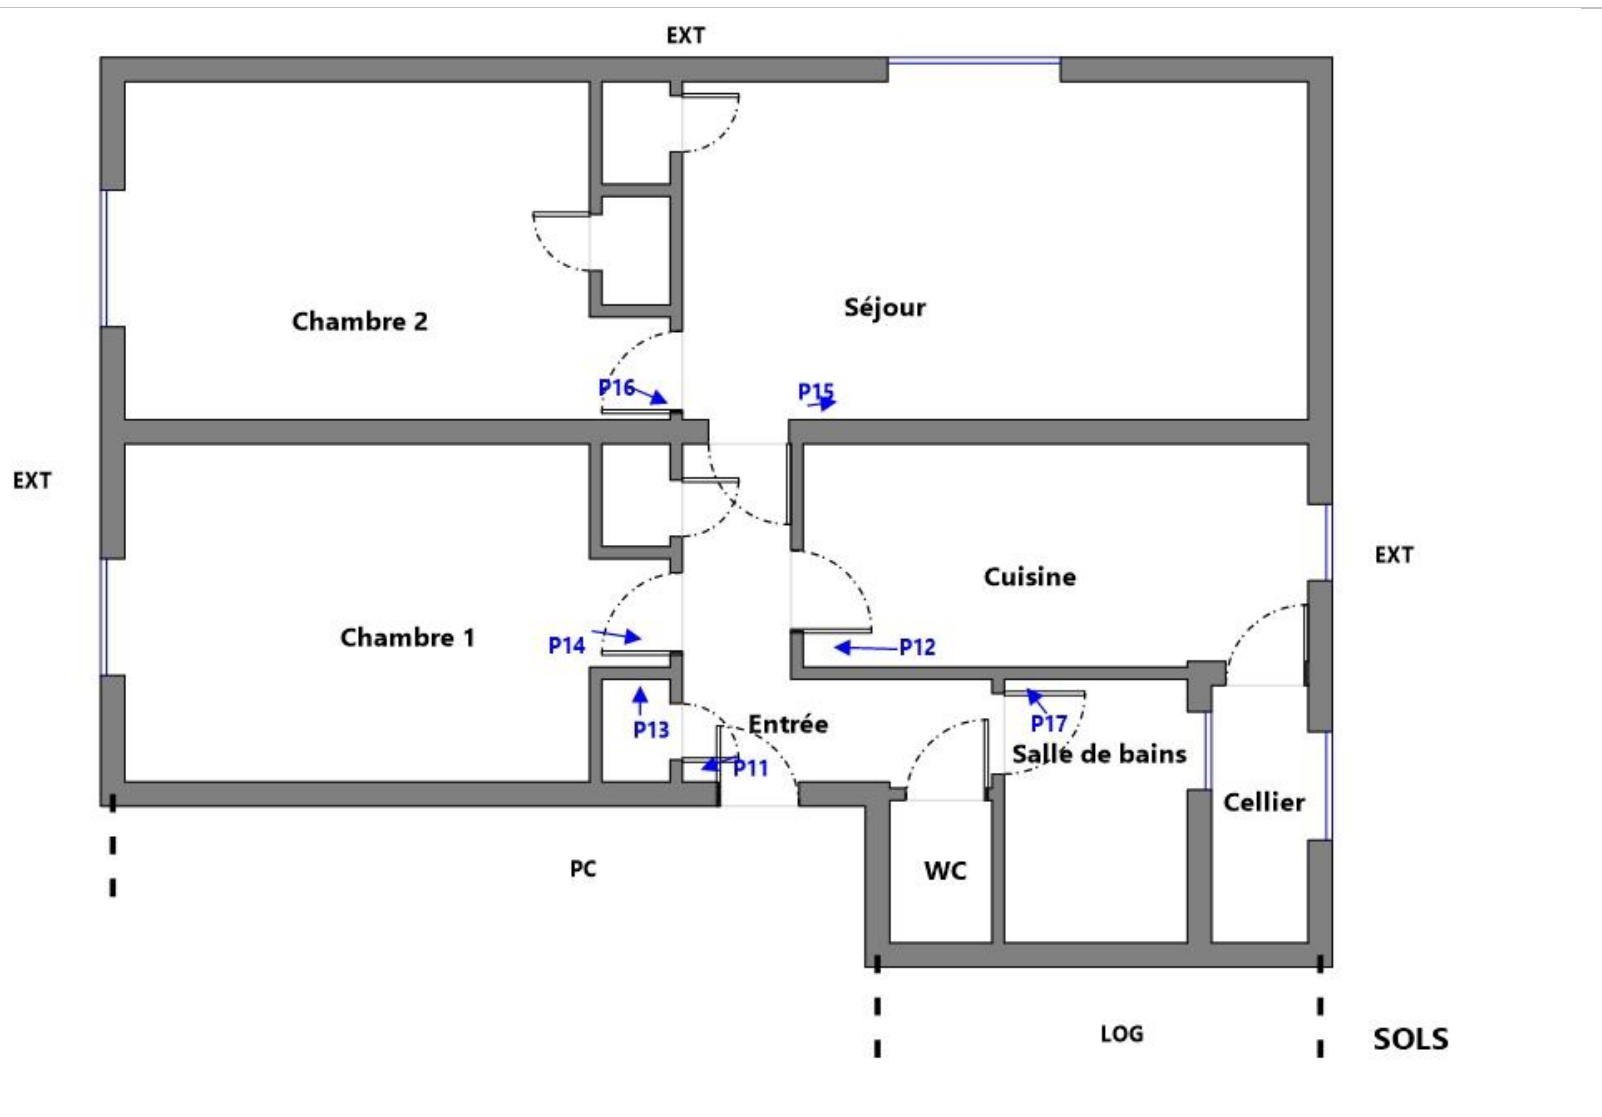
Planche de repérage des matériaux et produits amiantés
Affaire	M1552966
Opération	DA MOTA GOMES telmo
Site	304LAD0001 52 B RUE DE LA LIBERATION 77430
	CHAMPAGNE SUR SEINE
Date de réalisation	09/09/2021
Matériaux et produits contenant de l'amiante	
	Surface amianté
	Linéaire / paroi amianté (type 1)
	Linéaire / paroi amianté (type 2)
	Conduit amianté
Sondages destructifs / Prélèvements	
	Px Prélèvement Positif
	Px Prélèvement négatif
	S Sondage destructif
Types de murs	
	Mur Porteur
	Mur Cloison (type 1)
	Mur Cloison (type 2)
	Gaine technique
Éléments ou pièces non visités	
	Local non visitée
	Élément non visité

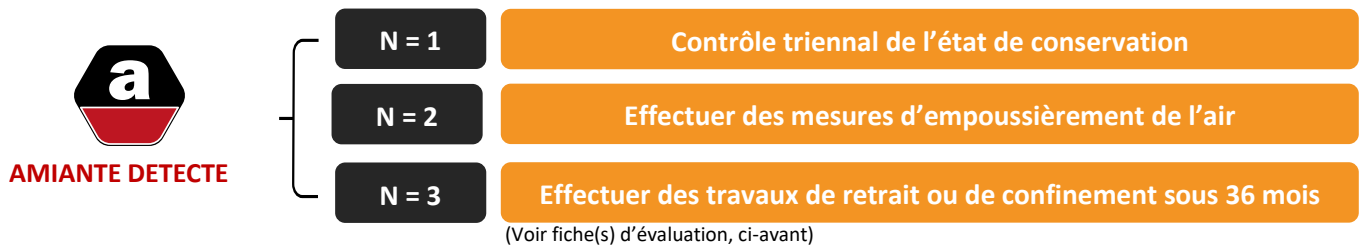
MESURES A PRENDRE EN FONCTION DE L'ETAT DE CONSERVATION DES MATERIAUX AMIANTES SELON LES CRITERES DE LA LISTE A

FLOCAGES, CALORIFUGEAGES & FAUX-PLAFONDS CONTENANT DE L'AMIANTE (MESURES OBLIGATOIRES)

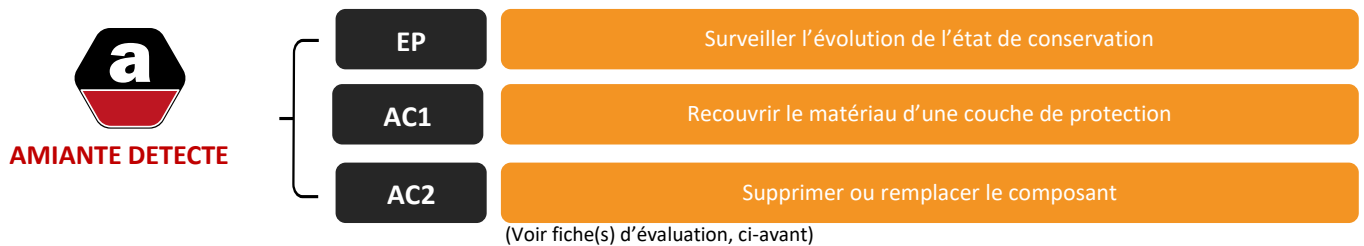
MESURES A PRENDRE EN FONCTION DE L'ETAT DE CONSERVATION DES MATERIAUX AMIANTES SELON LES CRITERES DE LA LISTE B

AUTRES MATERIAUX OU PRODUITS CONTENANT DE L'AMIANTE (MESURES D'ORDRE GENERALE)

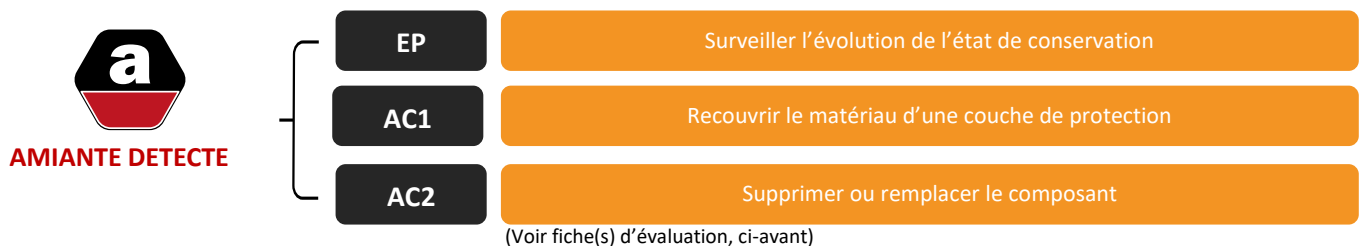
MESURES A PRENDRE EN FONCTION DE L'ETAT DE CONSERVATION DES MATERIAUX AMIANTES DE LA LISTE C

AUTRES MATERIAUX OU PRODUITS CONTENANT DE L'AMIANTE (MESURES D'ORDRE GENERALE)
