Rapport de Repérage Amiante Avant réalisation de travaux dans un immeuble bâti

Numéro de dossier : M0689407RAAT
Date d'intervention : 16/06/2021

306LAD0402
3 IMPASSE VOLTA
77430 CHAMPAGNE SUR SEINE

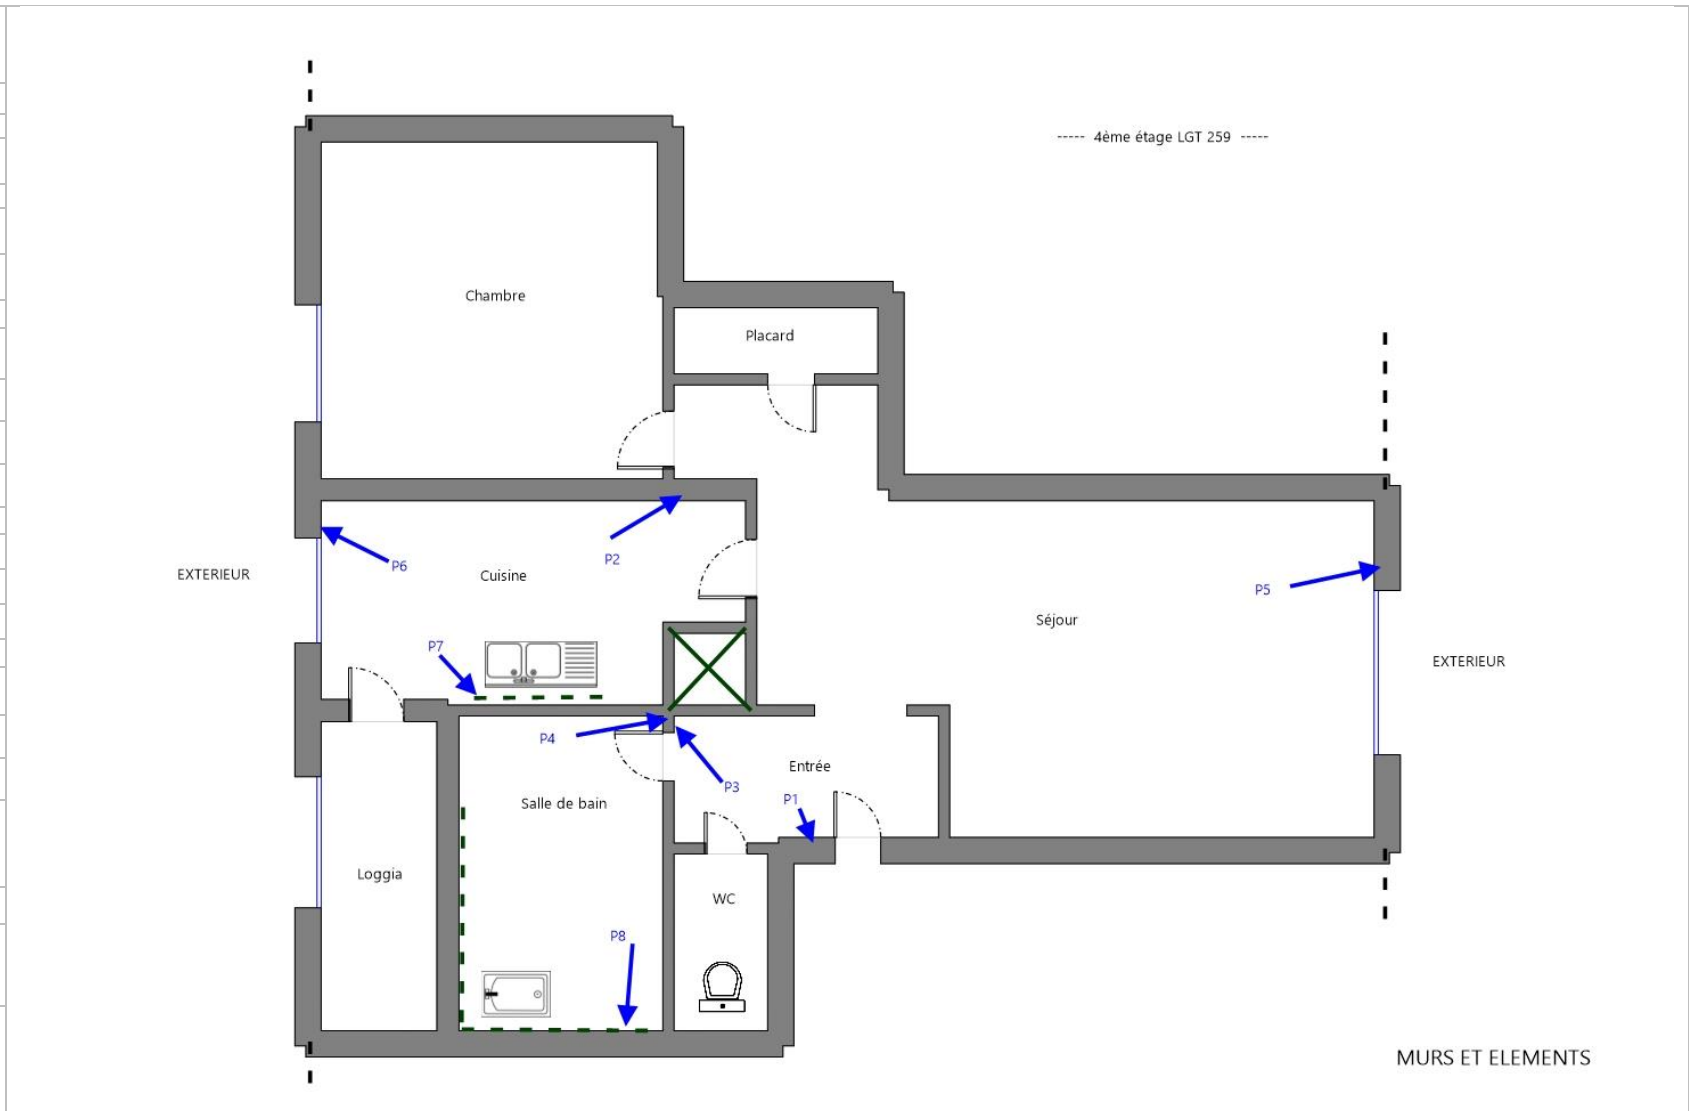
Planche de repérage des matériaux et produits amiantés
Affaire	M0689407RAAT
Opération	Gaëtan BEDEL
Site	306LAD0402
	3 IMPASSE VOLTA
	77430 CHAMPAGNE SUR SEINE
Date de réalisation	12/07/2021
Matériaux et produits contenant de l'amiante	
	Surface amianté
	Linéaire / paroi amianté (type 1)
	Linéaire / paroi amianté (type 2)
	Conduit amianté
Sondages destructifs / Prélèvements	
	Px Prélèvement Positif
	Px Prélèvement négatif
	S Sondage destructif
Types de murs	
	Mur Porteur
	Mur Cloison (type 1)
	Mur Cloison (type 2)
	Gaine technique
Éléments ou pièces non visités	
	Local non visitée
	Élément non visité

Aucun matériau amianté n'a été repéré suite au descriptif de travaux et programme de repérage menées au point 4 du présent rapport, aucune quantification n'est donc requise.

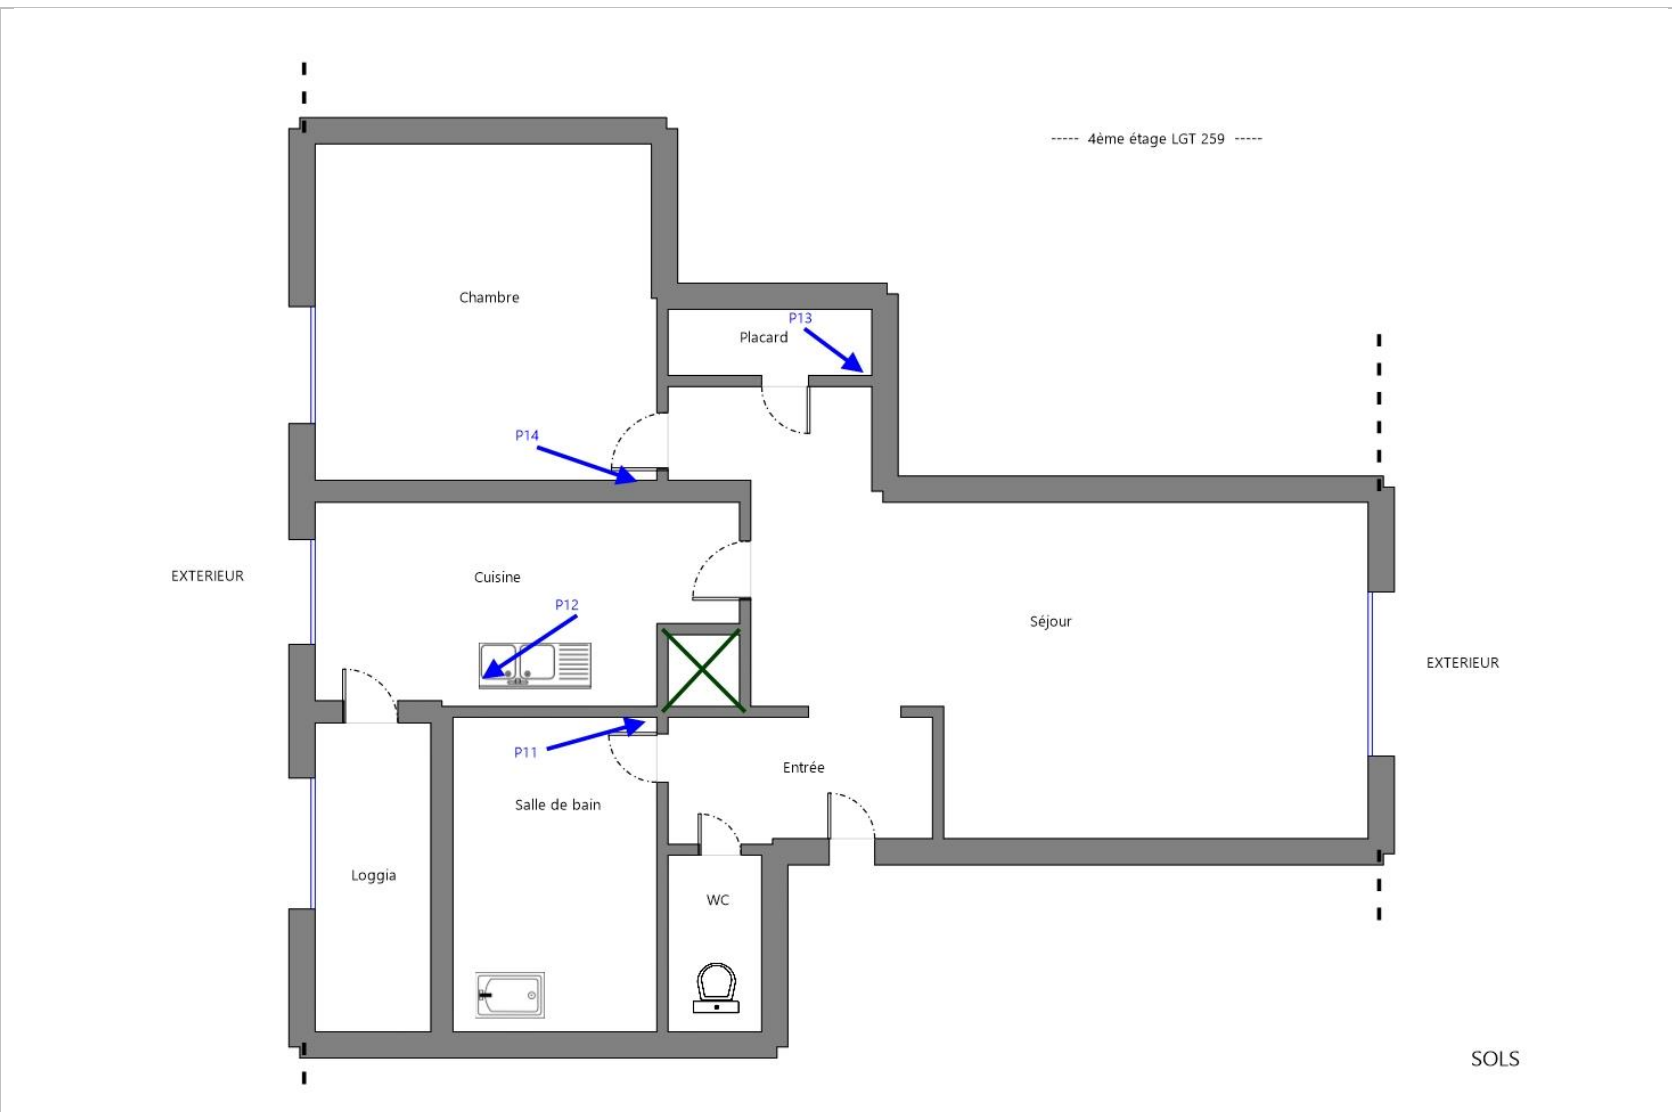
Planche de repérage des matériaux et produits amiantés
Affaire	M0689407RAAT
Opération	Gaëtan BEDEL
Site	306LAD0402
	3 IMPASSE VOLTA
	77430 CHAMPAGNE SUR SEINE
Date de réalisation	12/07/2021
Matériaux et produits contenant de l'amiante	
	Surface amianté
	Linéaire / paroi amianté (type 1)
	Linéaire / paroi amianté (type 2)
	Conduit amianté
Sondages destructifs / Prélèvements	
	Prélèvement Positif
	Prélèvement négatif
	Sondage destructif
Types de murs	
	Mur Porteur
	Mur Cloison (type 1)
	Mur Cloison (type 2)
	Gaine technique
Éléments ou pièces non visités	
	Local non visitée
	Élément non visité

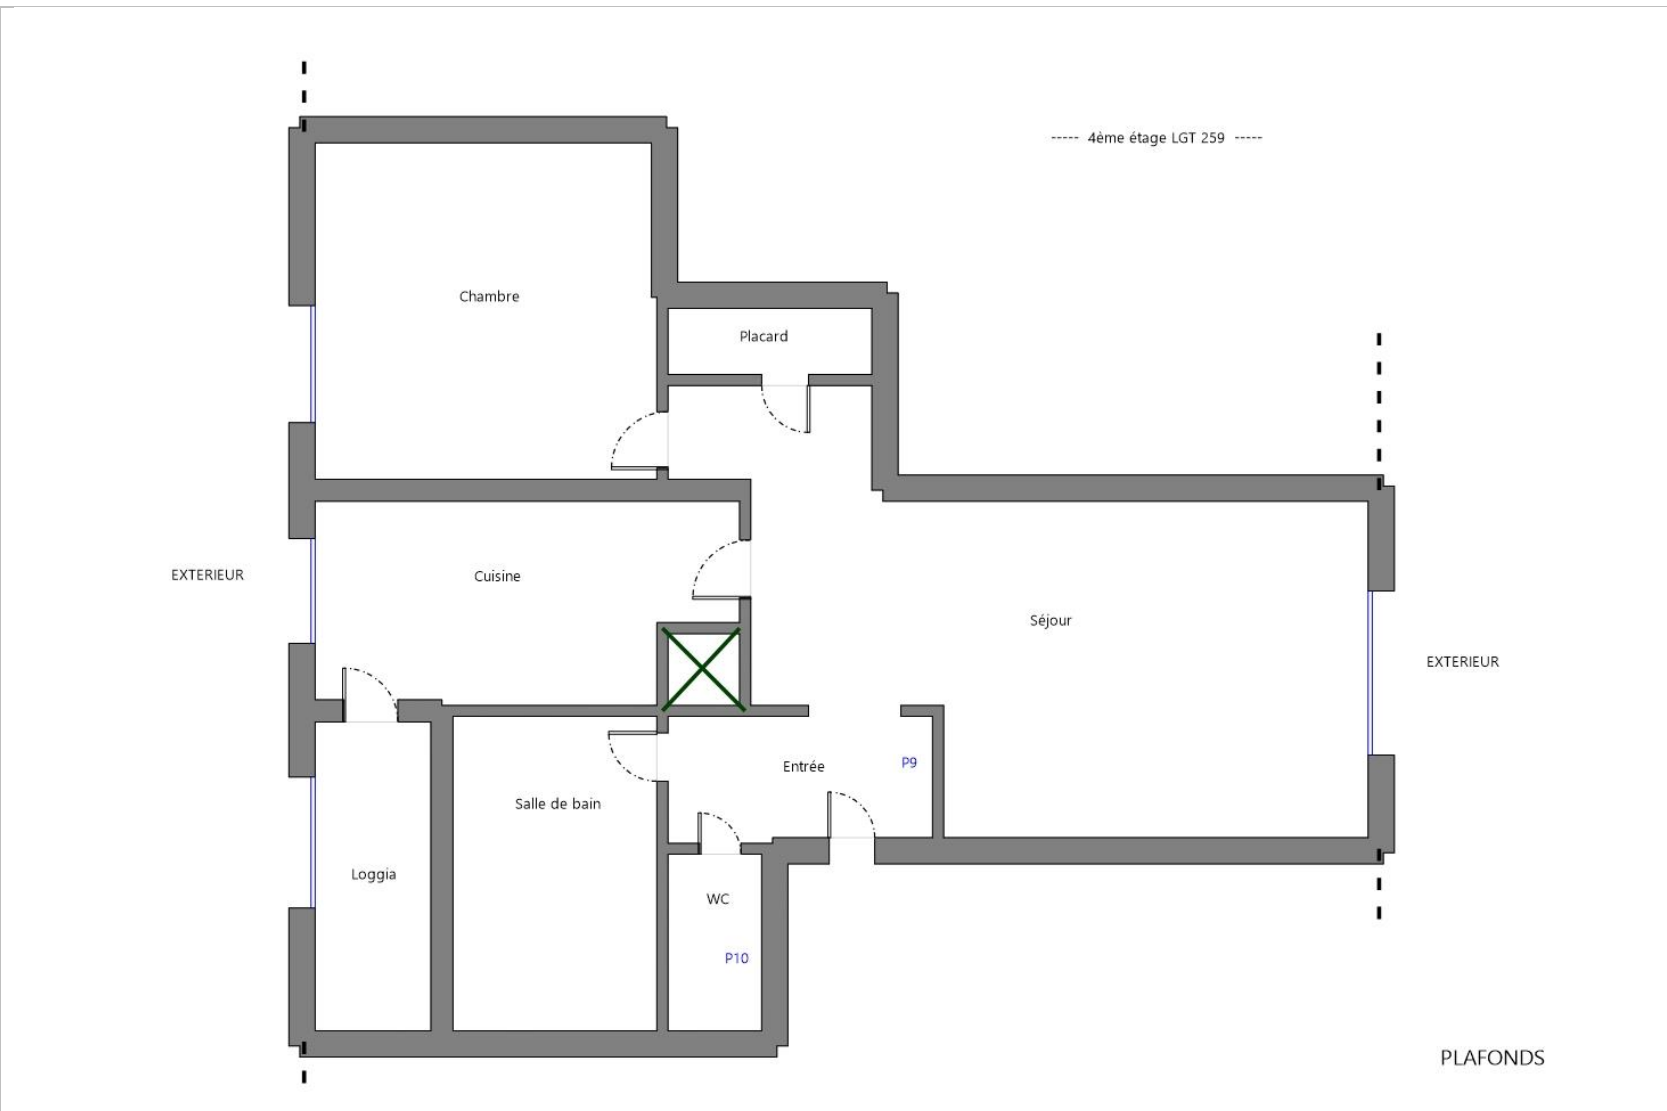
Planche de repérage des matériaux et produits amiantés
Affaire	M0689407RAAT
Opération	Gaëtan BEDEL
Site	306LAD0402
	3 IMPASSE VOLTA
Date de réalisation	77430
	CHAMPAGNE SUR SEINE
Date de réalisation	12/07/2021
Matériaux et produits contenant de l'amiante	
	Surface amianté
	Linéaire / paroi amianté (type 1)
	Linéaire / paroi amianté (type 2)
	Conduit amianté
Sondages destructifs / Prélèvements	
	Prélèvement Positif
	Prélèvement négatif
	Sondage destructif
Types de murs	
	Mur Porteur
	Mur Cloison (type 1)
	Mur Cloison (type 2)
	Gaine technique
Éléments ou pièces non visités	
	Local non visitée
	Élément non visité
