Rapport de Repérage Amiante Avant réalisation de travaux dans un immeuble bâti

Numéro de dossier : M1994584RAAT
Date d'intervention : 16/07/2021

306LAE0401
5 IMPASSE VOLTA
77430 CHAMPAGNE SUR SEINE

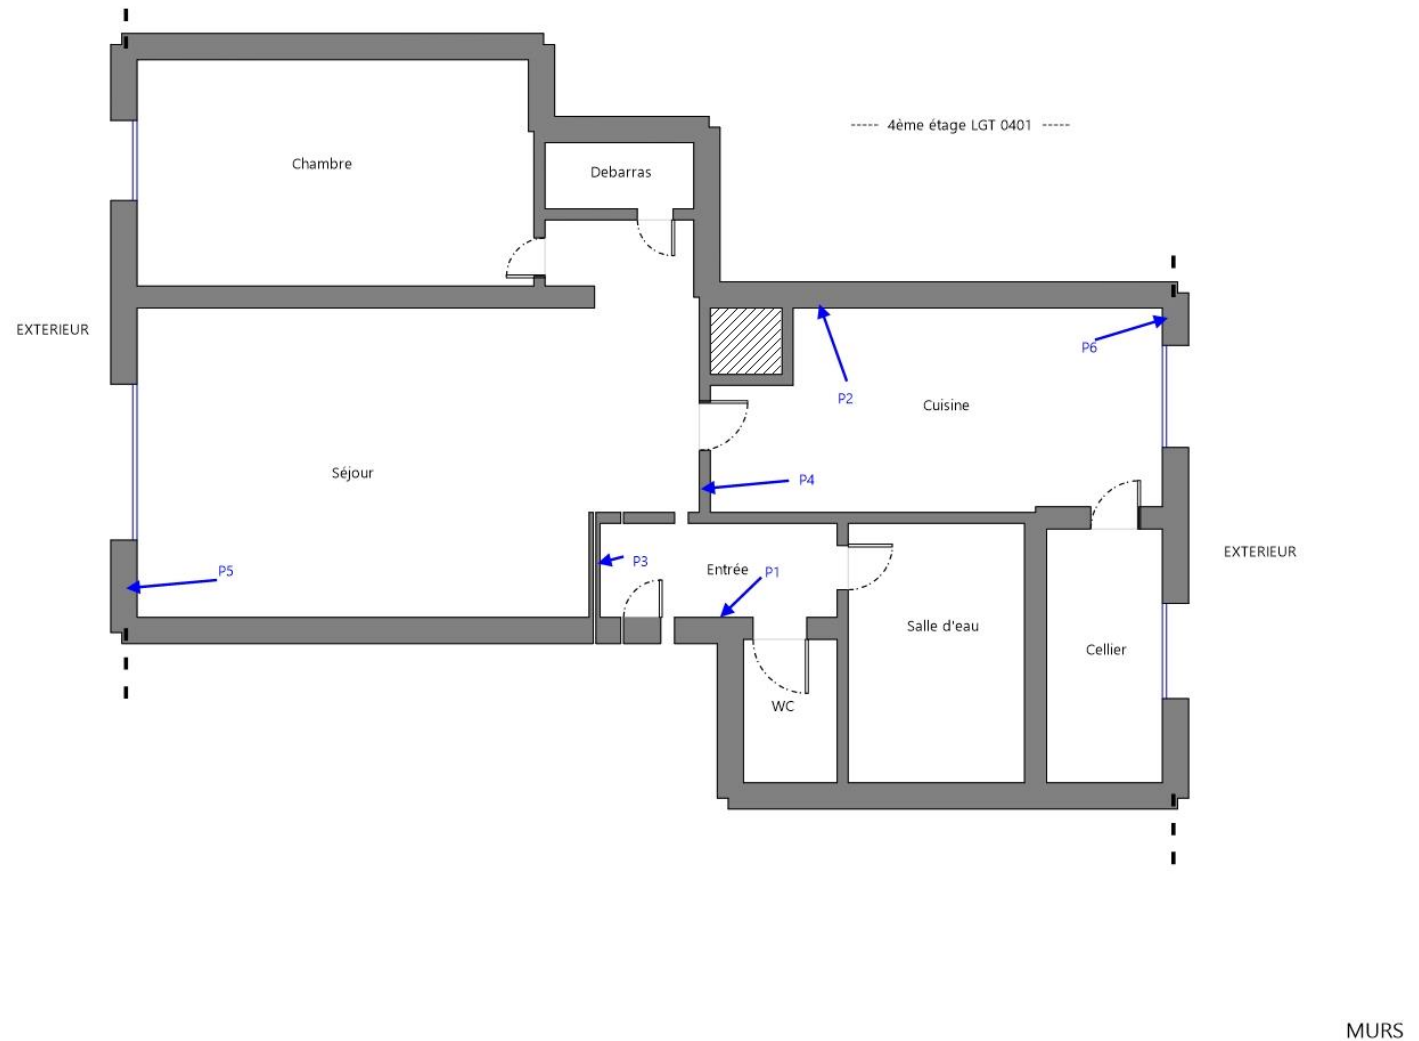
Planche de repérage des matériaux et produits amiantés
Affaire	M1994584RAAT
Opération	BEDEL gaëtan
Site	306LAE0401
	5 IMPASSE VOLTA
	77430 CHAMPAGNE SUR SEINE
Date de réalisation	28/07/2021
Matériaux et produits contenant de l'amiante	
	Surface amianté
	Linéaire / paroi amianté (type 1)
	Linéaire / paroi amianté (type 2)
	Conduit amianté
Sondages destructifs / Prélèvements	
	Px Prélèvement Positif
	Px Prélèvement négatif
	S Sondage destructif
Types de murs	
	Mur Porteur
	Mur Cloison (type 1)
	Mur Cloison (type 2)
	Gaine technique
Eléments ou pièces non visités	
	Local non visitée
	Elément non visité

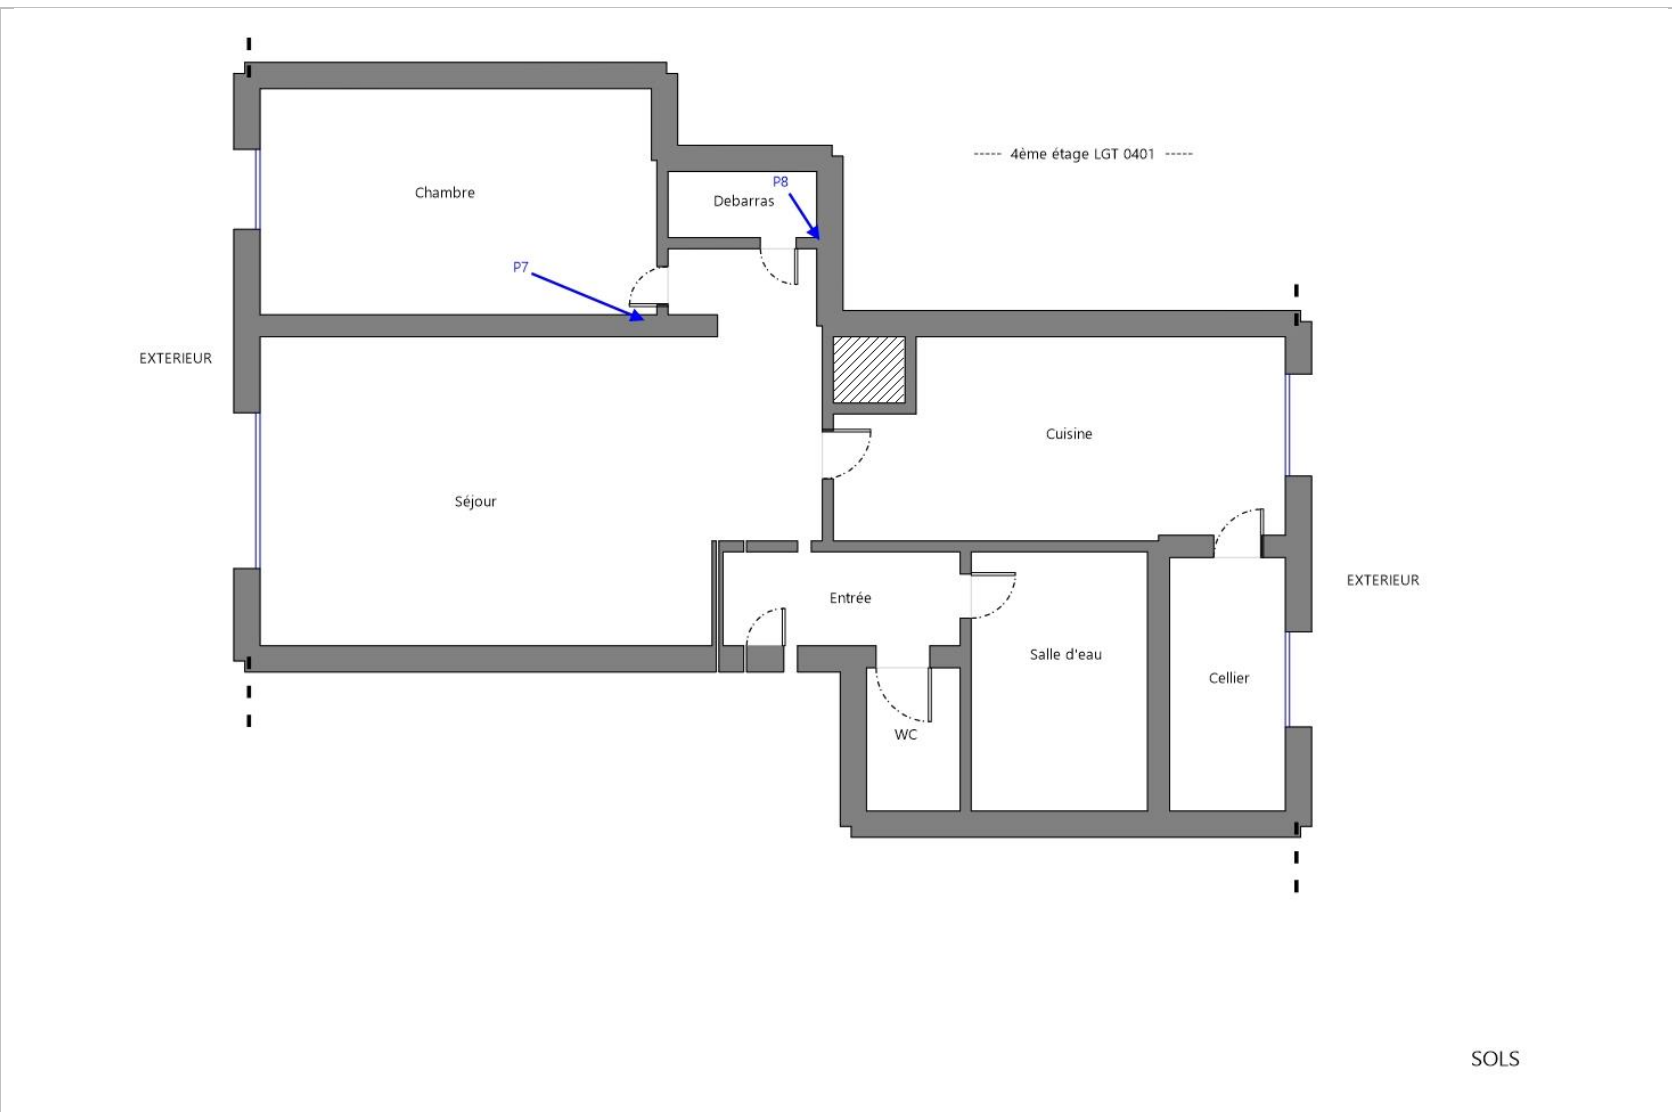
Planche de repérage des matériaux et produits amiantés
Affaire	M1994584RAAT
Opération	BEDEL gaëtan
Site	306LAE0401 5 IMPASSE VOLTA
	77430 CHAMPAGNE SUR SEINE
Date de réalisation	28/07/2021
Matériaux et produits contenant de l'amiante	
	Surface amianté
	Linéaire / paroi amianté (type 1)
	Linéaire / paroi amianté (type 2)
	Conduit amianté
Sondages destructifs / Prélèvements	
	Prélèvement Positif
	Prélèvement négatif
	Sondage destructif
Types de murs	
	Mur Porteur
	Mur Cloison (type 1)
	Mur Cloison (type 2)
	Gaine technique
Éléments ou pièces non visités	
	Local non visitée
	Élément non visité
