# Rapport de Repérage Amiante Avant réalisation de travaux dans un immeuble bâti

Numéro de dossier : MA2111032590  
Date d'intervention : 05/11/2021

308LAB0001  
36 RUE DE L'AQUEDUC  
77430 CHAMPAGNE SUR SEINE

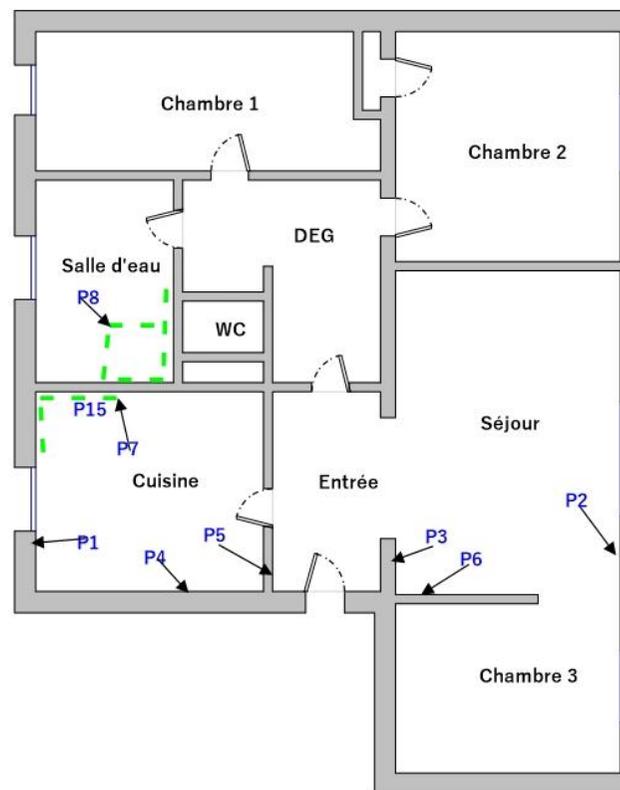
----- Rez de chaussée LOG388 -----

<b>Planche de repérage des matériaux et produits amiantés</b>
Affaire	MA2111032590
Opération	DA CUNHA MARTINS lionel
Site	308LAB0001
	36 RUE DE L'AQUEDUC
	77430 CHAMPAGNE SUR SEINE
Date de réalisation	10/11/2021
<b>Matériaux et produits contenant de l'amiante</b>	
	Surface amianté
	Linéaire / paroi amianté (type 1)
	Linéaire / paroi amianté (type 2)
	Conduit amianté
<b>Sondages destructifs / Prélèvements</b>	
	Px Prélèvement Positif
	Px Prélèvement négatif
	S Sondage destructif
<b>Types de murs</b>	
	Mur Porteur
	Mur Cloison (type 1)
	Mur Cloison (type 2)
	Gaine technique
<b>Eléments ou pièces non visités</b>	
	Local non visitée
	Elément non visité

**MURS**

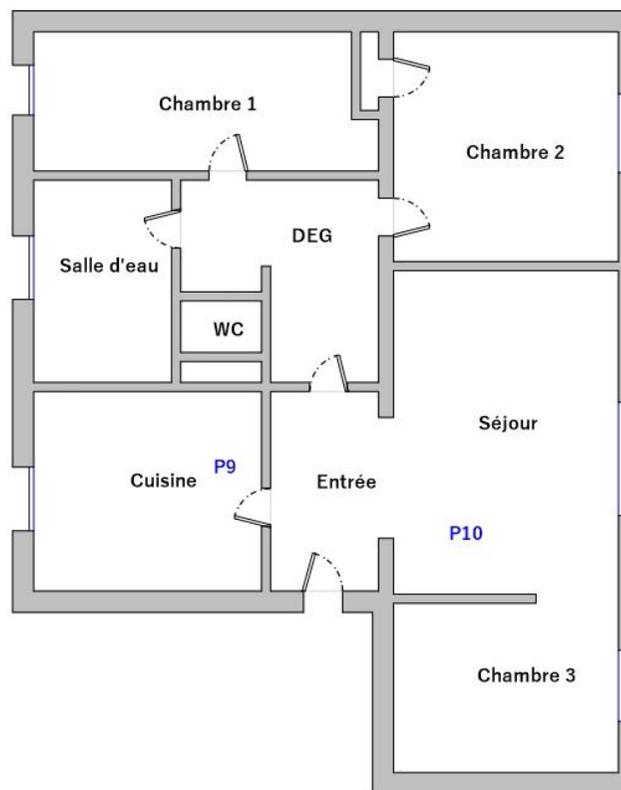
----- Rez de chaussée LOG388 -----

<b>Planche de repérage des matériaux et produits amiantés</b>
Affaire	MA2111032590
Opération	DA CUNHA MARTINS lionel
Site	308LAB0001
	36 RUE DE L'AQUEDUC
	77430 CHAMPAGNE SUR SEINE
Date de réalisation	10/11/2021
<b>Matériaux et produits contenant de l'amiante</b>	
	Surface amianté
	Linéaire / paroi amianté (type 1)
	Linéaire / paroi amianté (type 2)
	Conduit amianté
<b>Sondages destructifs / Prélèvements</b>	
	Px Prélèvement Positif
	Prélèvement négatif
	Sondage destructif
<b>Types de murs</b>	
	Mur Porteur
	Mur Cloison (type 1)
	Mur Cloison (type 2)
	Gaine technique
<b>Éléments ou pièces non visités</b>	
	Local non visitée
	Élément non visité

**PLAFONDS**

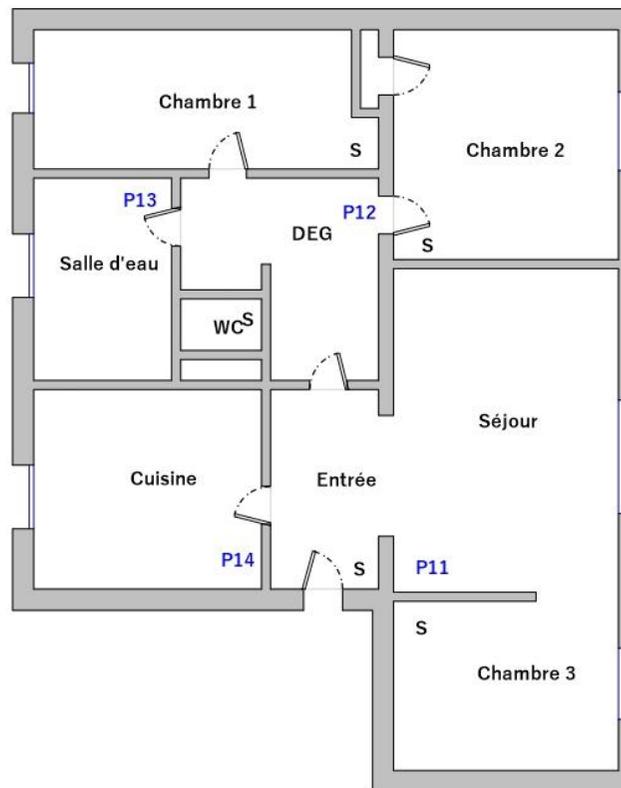
----- Rez de chaussée LOG388 -----

<b>Planche de repérage des matériaux et produits amiantés</b>
Affaire	MA2111032590
Opération	DA CUNHA MARTINS lionel
Site	308LAB0001
	36 RUE DE L'AQUEDUC
	77430 CHAMPAGNE SUR SEINE
Date de réalisation	10/11/2021
<b>Matériaux et produits contenant de l'amiante</b>	
	Surface amianté
	Linéaire / paroi amianté (type 1)
	Linéaire / paroi amianté (type 2)
	Conduit amianté
<b>Sondages destructifs / Prélèvements</b>	
	Prélèvement Positif
	Prélèvement négatif
	Sondage destructif
<b>Types de murs</b>	
	Mur Porteur
	Mur Cloison (type 1)
	Mur Cloison (type 2)
	Gaine technique
<b>Eléments ou pièces non visités</b>	
	Local non visitée
	Elément non visité

**SOLS**
