# Rapport de repérage des matériaux et produits contenant de l'amiante avant réalisation de travaux dans un immeuble bâti

(Arrêté du 16 Juillet 2019 et Norme NF X 46-020 : Août 2017)

511  
1 RUE DU DR CALMETTE  
77430 CHAMPAGNE SUR SEINE

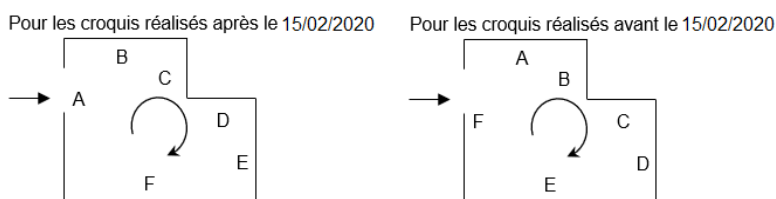
Sens du repérage pour évaluer un local :

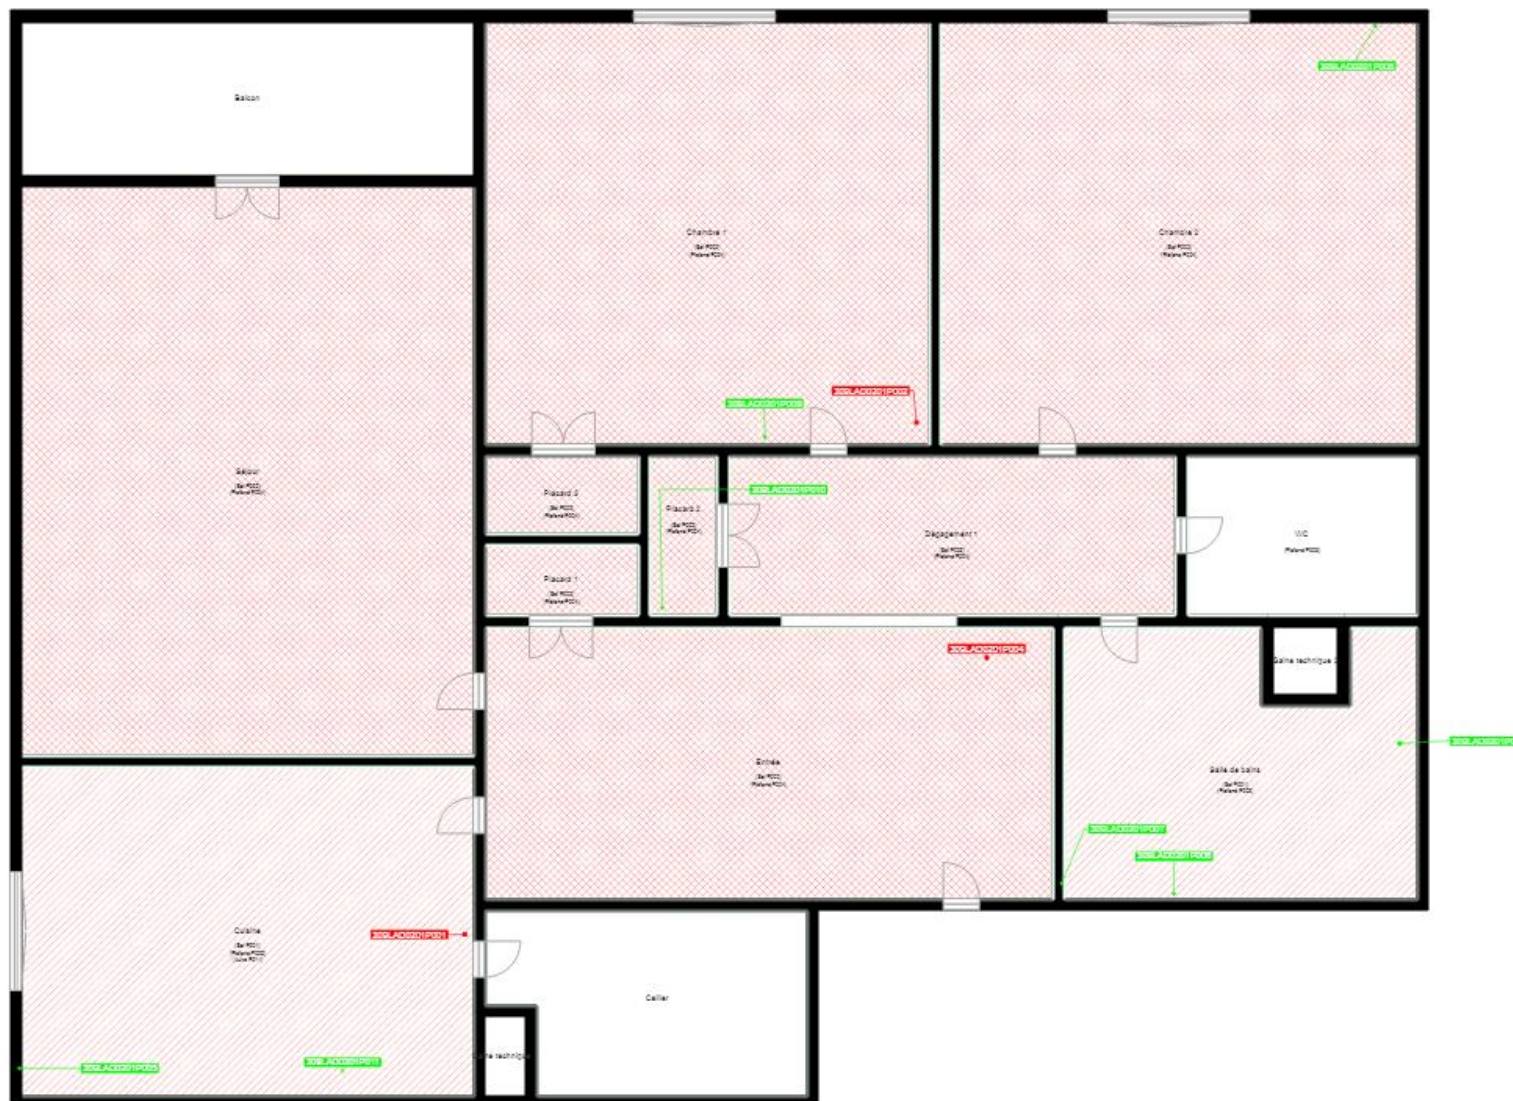
## PLANCHE DE REPERAGE

Bien : 309LAD0201 - 511 1 RUE DU  
DR CALMETTE 77430 CHAMPAGNE  
SUR SEINE

| <b>ANNEXE 6 - PLANS / CROQUIS .....</b> | <b>25</b> |
