Rapport de Repérage Amiante Avant réalisation de travaux dans un immeuble bâti

Numéro de dossier : MA2201003460
Date d'intervention : 18/01/2022

310LAA0003
1 RUE DE LA MARQUISE (310LAA0003)
77430 CHAMPAGNE SUR SEINE
Etage 00; Porte 585

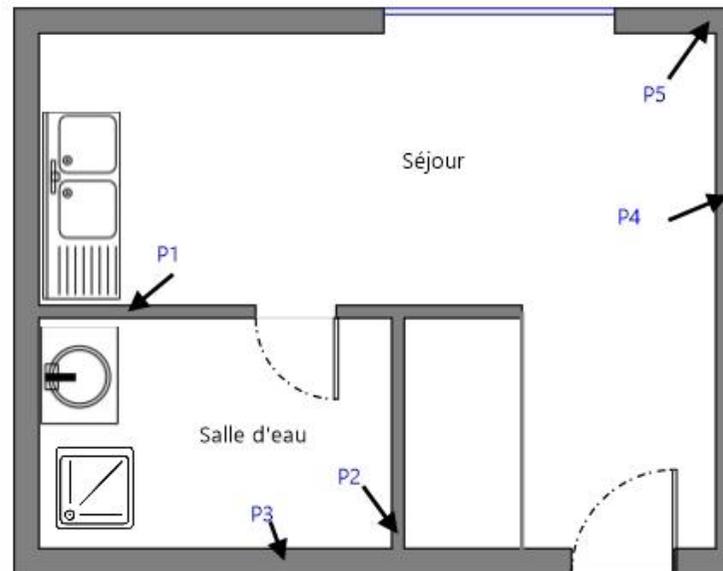
MUR

Planche de repérage des matériaux et produits amiantés
Affaire	MA2201003460
Opération	LUBINO sly
Site	310LAA0003
	1 RUE DE LA MARQUISE (310LAA0003)
	77430 CHAMPAGNE SUR SEINE
Date de réalisation	09/02/2022
Matériaux et produits contenant de l'amiante	
	Surface amianté
	Linéaire / paroi amianté (type 1)
	Linéaire / paroi amianté (type 2)
	Conduit amianté
Sondages destructifs / Prélèvements	
	Px Prélèvement Positif
	Px Prélèvement négatif
	S Sondage destructif
Types de murs	
	Mur Porteur
	Mur Cloison (type 1)
	Mur Cloison (type 2)
	Gaine technique
Éléments ou pièces non visités	
	Local non visitée
	Élément non visité

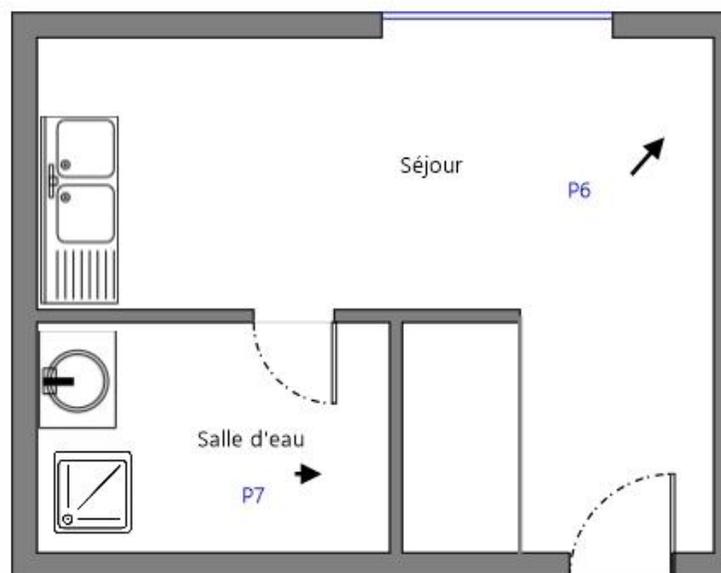
PLAFOND

Planche de repérage des matériaux et produits amiantés
Affaire	MA2201003460
Opération	LUBINO sly
Site	310LAA0003 1 RUE DE LA MARQUISE (310LAA0003)
	77430
	CHAMPAGNE SUR SEINE
Date de réalisation	09/02/2022
Matériaux et produits contenant de l'amiante	
	Surface amianté
	Linéaire / paroi amianté (type 1)
	Linéaire / paroi amianté (type 2)
	Conduit amianté
Sondages destructifs / Prélèvements	
	Px Prélèvement Positif
	Prélèvement négatif
	Sondage destructif
Types de murs	
	Mur Porteur
	Mur Cloison (type 1)
	Mur Cloison (type 2)
	Gaine technique
Éléments ou pièces non visités	
	Local non visitée
	Élément non visité

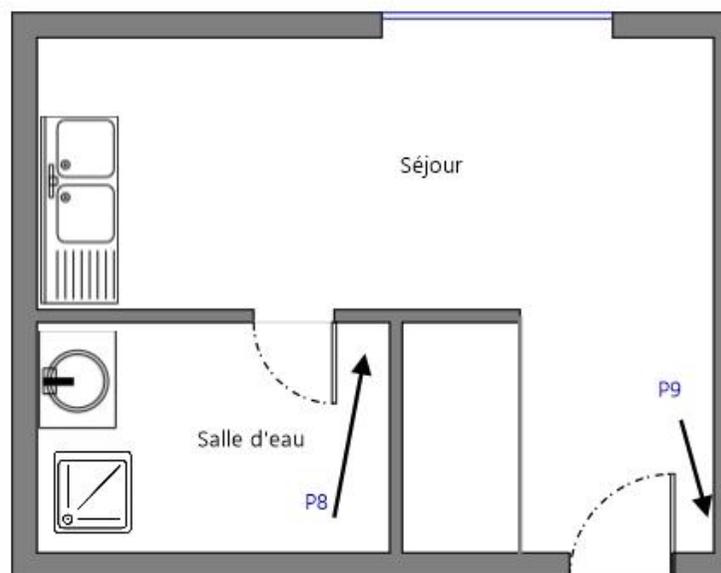
SOL

Planche de repérage des matériaux et produits amiantés
Affaire	MA2201003460
Opération	LUBINO sly
Site	310LAA0003 1 RUE DE LA MARQUISE (310LAA0003)
	77430
	CHAMPAGNE SUR SEINE
Date de réalisation	09/02/2022
Matériaux et produits contenant de l'amiante	
	Surface amianté
	Linéaire / paroi amianté (type 1)
	Linéaire / paroi amianté (type 2)
	Conduit amianté
Sondages destructifs / Prélèvements	
	Px Prélèvement Positif
	Px Prélèvement négatif
	S Sondage destructif
Types de murs	
	Mur Porteur
	Mur Cloison (type 1)
	Mur Cloison (type 2)
	Gaine technique
Éléments ou pièces non visités	
	Local non visitée
	Élément non visité

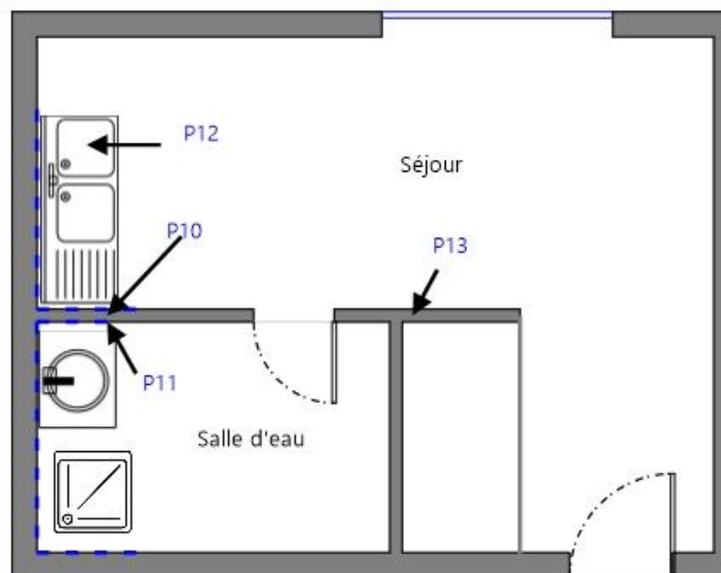
ÉLÉMENTS

Planche de repérage des matériaux et produits amiantés
Affaire	MA2201003460
Opération	LUBINO sly
Site	310LAA0003 1 RUE DE LA MARQUISE (310LAA0003)
	77430
	CHAMPAGNE SUR SEINE
Date de réalisation	09/02/2022
Matériaux et produits contenant de l'amiante	
	Surface amianté
	Linéaire / paroi amianté (type 1)
	Linéaire / paroi amianté (type 2)
	Conduit amianté
Sondages destructifs / Prélèvements	
	Px Prélèvement Positif
	Px Prélèvement négatif
	S Sondage destructif
Types de murs	
	Mur Porteur
	Mur Cloison (type 1)
	Mur Cloison (type 2)
	Gaine technique
Eléments ou pièces non visités	
	Local non visitée
	Elément non visité
