Pré-Rapport de repérage des matériaux et produits contenant de l'amiante avant réalisation de travaux dans un immeuble bâti

(Arrêté du 16 Juillet 2019 et Norme NF X 46-020 : Août 2017)

597
1 RUE DE LARA
ESCALIER AA
77430 CHAMPAGNE SUR SEINE

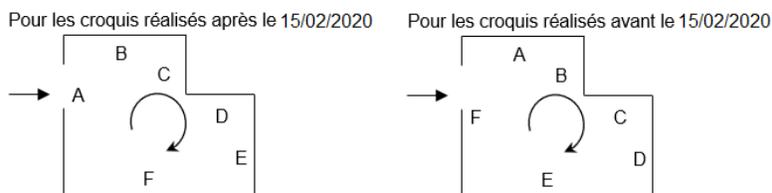
Sens du repérage pour évaluer un local :

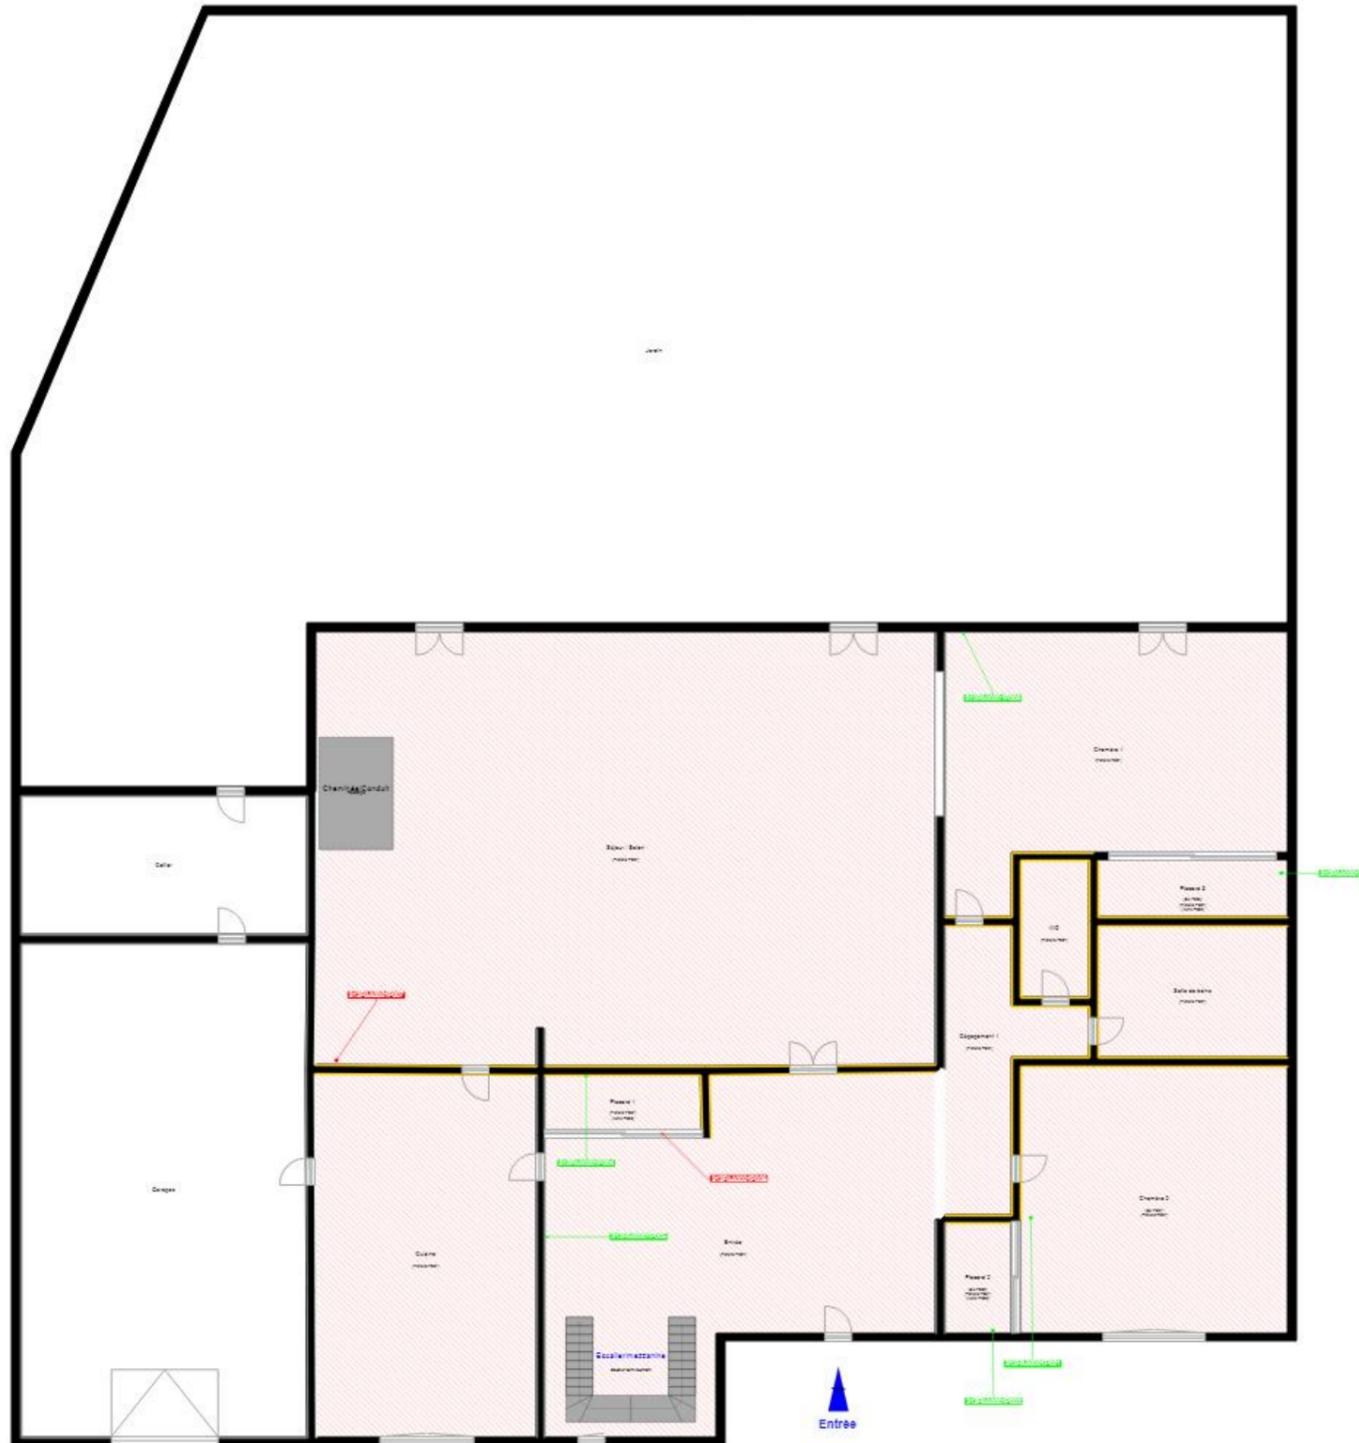
PLANCHE DE REPERAGE

Bien : 312PAA0001 - 597 1 RUE DE LARA ESCALIER AA 77430 CHAMPAGNE SUR SEINE

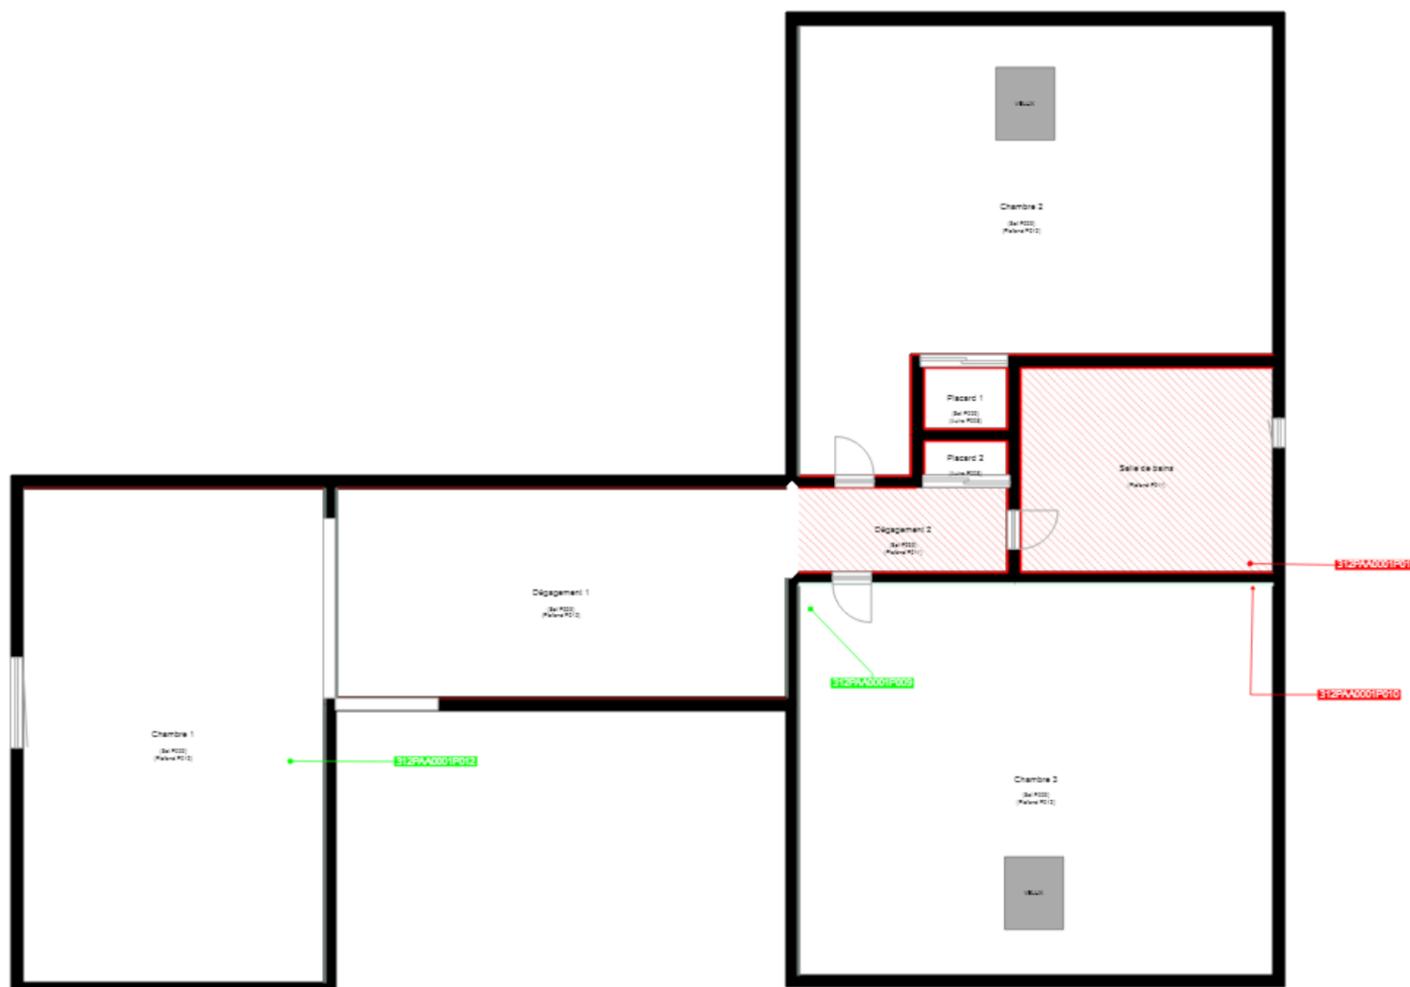
PLANCHE DE REPERAGE

Bien : 312PAA0001 - 597 1 RUE DE LARA ESCALIER AA 77430 CHAMPAGNE SUR SEINE

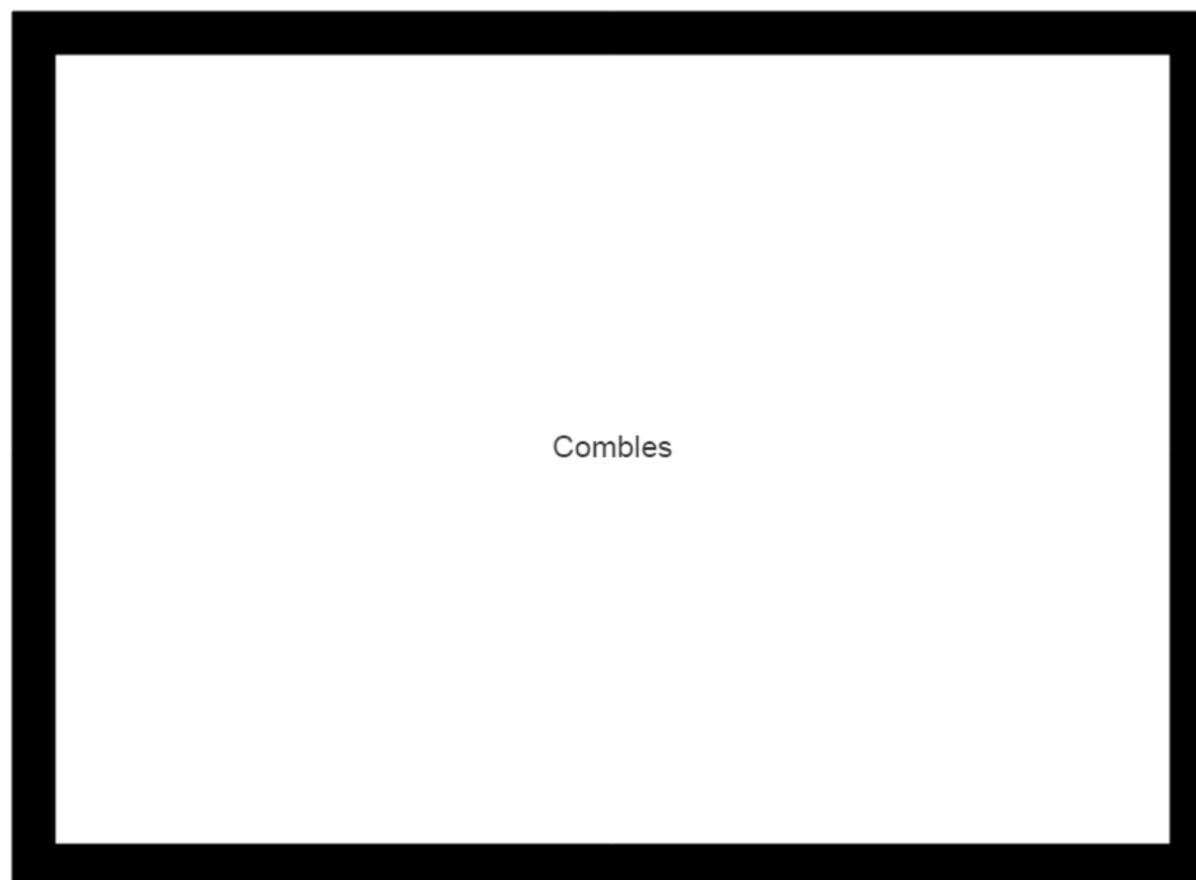
PLANCHE DE REPERAGE

Bien : 312PAA0001 - 597 1 RUE DE LARA ESCALIER AA 77430 CHAMPAGNE SUR SEINE

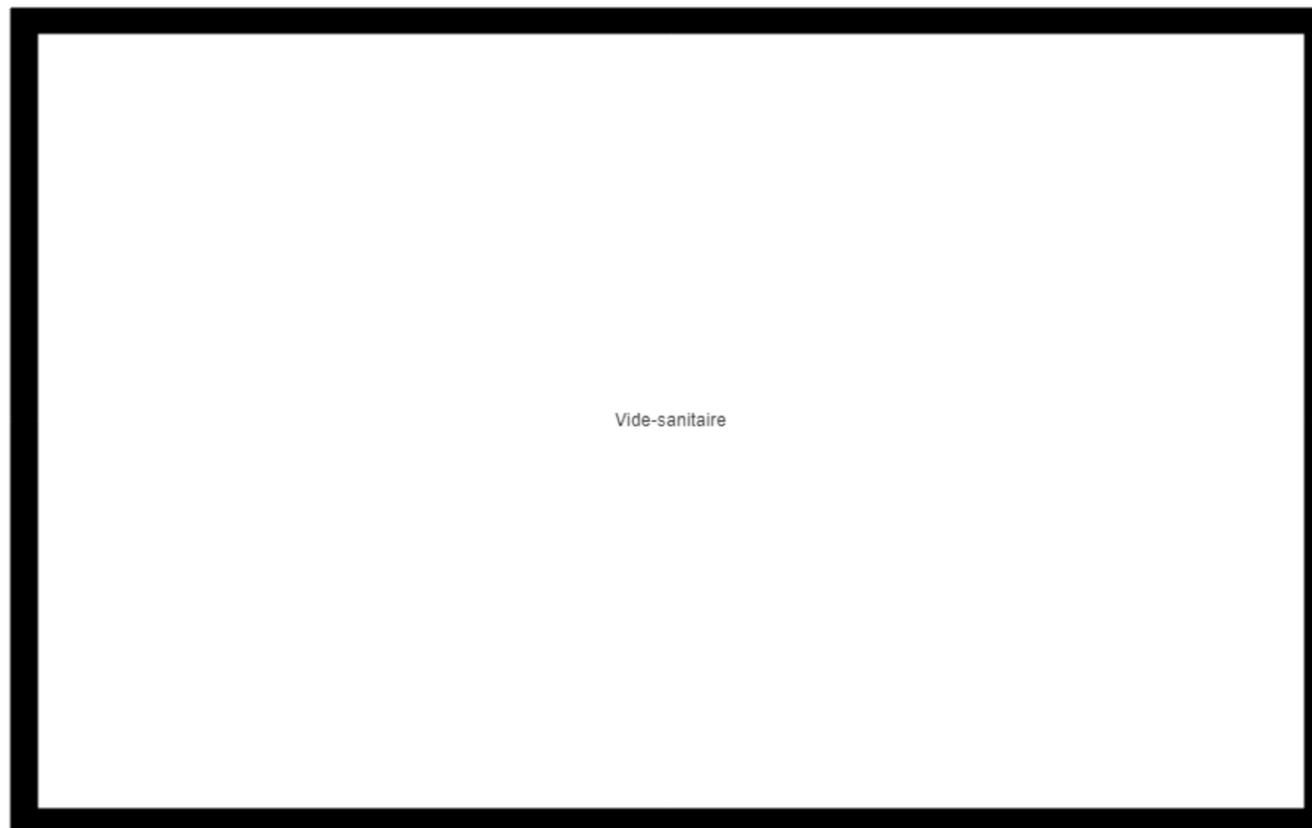
PLANCHE DE REPERAGE

Bien : 312PAA0001 - 597 1 RUE DE LARA ESCALIER AA 77430 CHAMPAGNE SUR SEINE
