Rapport de Repérage Amiante Avant réalisation de travaux dans un immeuble bâti

Numéro de dossier : M9076300RAAT
Date d'intervention : 16/06/2021

313LAA0113
2 COUR DE VENUS
77430 CHAMPAGNE SUR SEINE

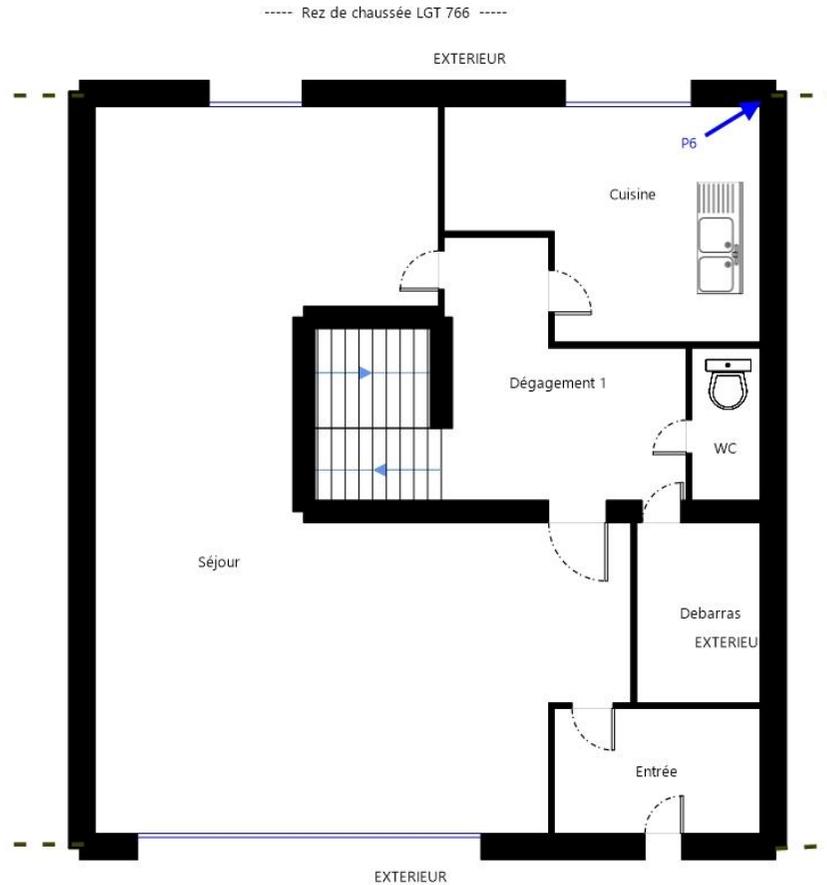
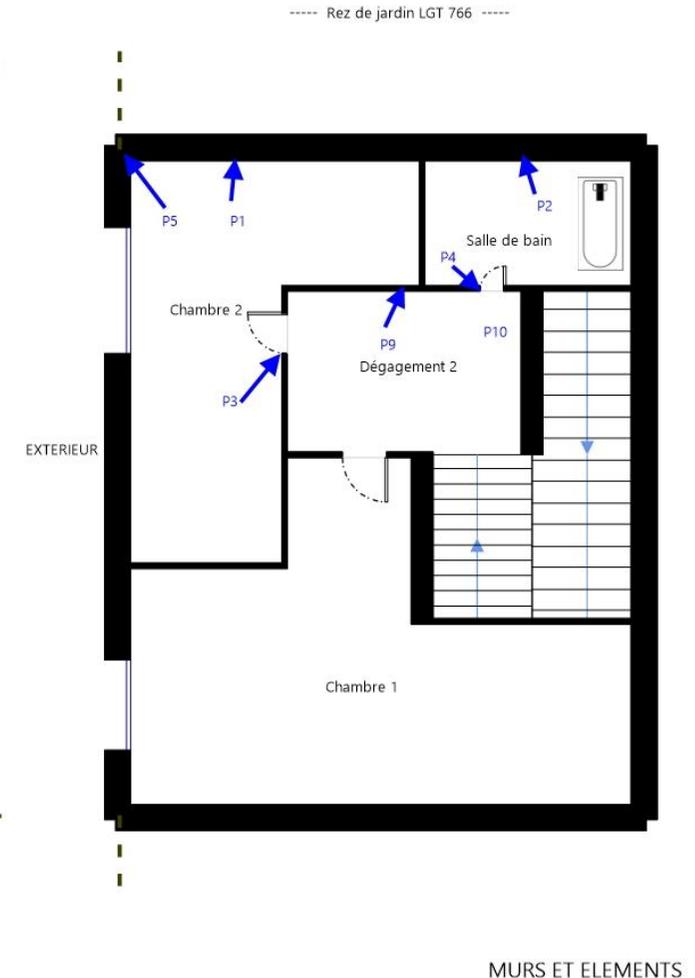
Planche de repérage des matériaux et produits amiantés
Affaire	M9076300RAAT
Opération	Gaëtan BEDEL
Site	313LAA0113
	2 COUR DE VENUS
	77430 CHAMPAGNE SUR SEINE
Date de réalisation	28/06/2021
Matériaux et produits contenant de l'amiante	
	Surface amianté
	Linéaire / paroi amianté (type 1)
	Linéaire / paroi amianté (type 2)
	Conduit amianté
Sondages destructifs / Prélèvements	
	Prélèvement Positif
	Prélèvement négatif
	Sondage destructif
Types de murs	
	Mur Porteur
	Mur Cloison (type 1)
	Mur Cloison (type 2)
	Gaine technique
Éléments ou pièces non visités	
	Local non visitée
	Élément non visité

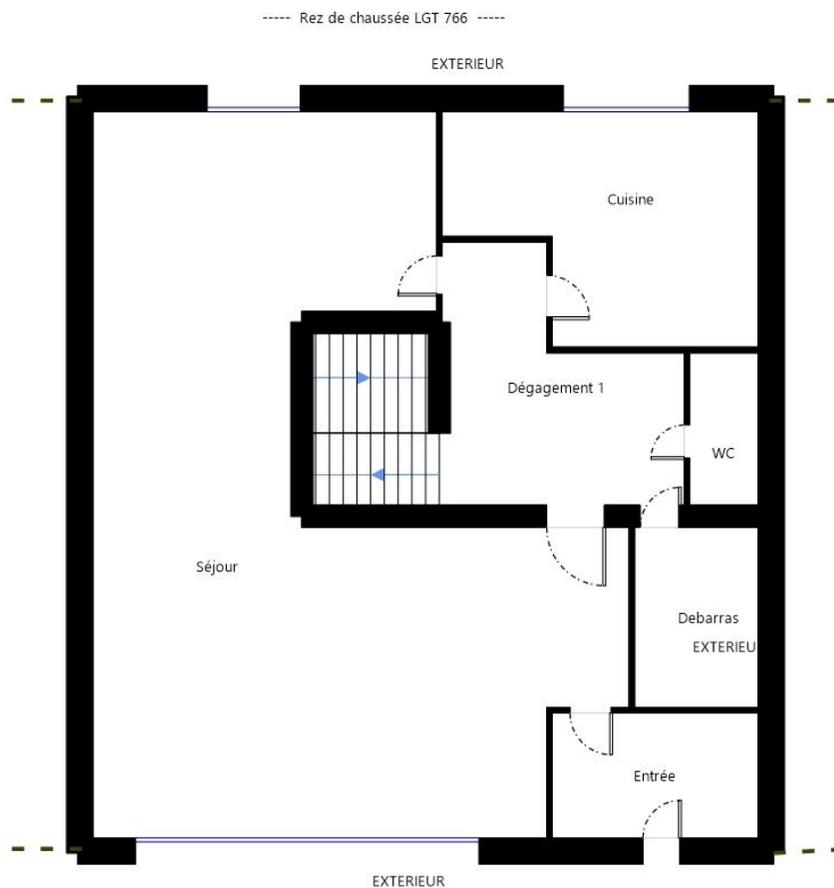
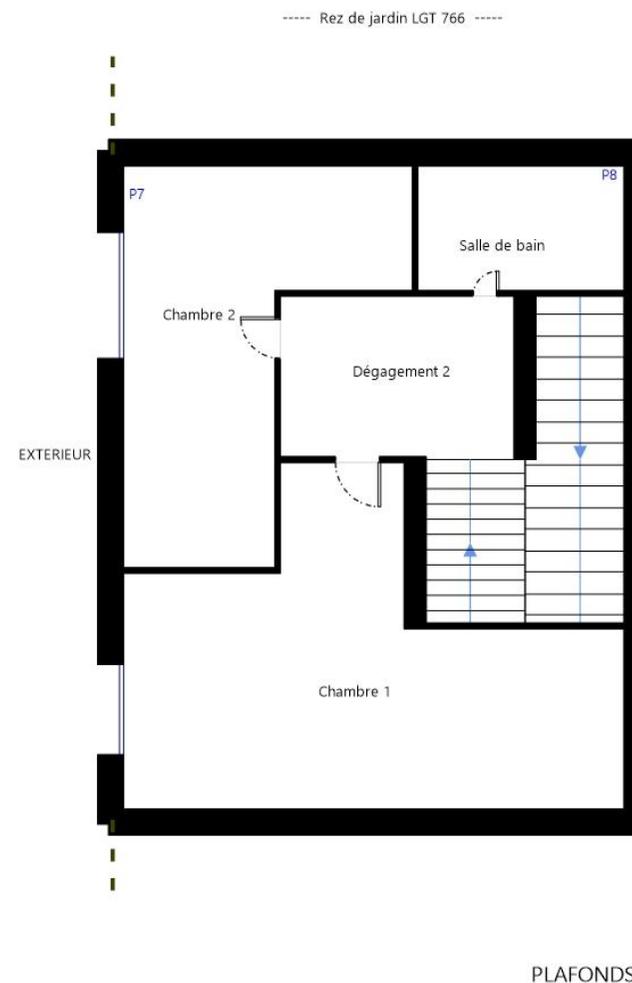
Planche de repérage des matériaux et produits amiantés
Affaire	M9076300RAAT
Opération	Gaëtan BEDEL 313LAA0113 2 COUR DE VENUS
Site	77430 CHAMPAGNE SUR SEINE
Date de réalisation	28/06/2021
Matériaux et produits contenant de l'amiante	
	Surface amianté
	Linéaire / paroi amianté (type 1)
	Linéaire / paroi amianté (type 2)
	Conduit amianté
Sondages destructifs / Prélèvements	
	Px Prélèvement Positif
	Px Prélèvement négatif
	S Sondage destructif
Types de murs	
	Mur Porteur
	Mur Cloison (type 1)
	Mur Cloison (type 2)
	Gaine technique
Éléments ou pièces non visités	
	Local non visité
	Élément non visité
