# Rapport de repérage des matériaux et produits contenant de l'amiante avant réalisation de travaux dans un immeuble bâti

9 Place de l'Hôtel de Ville - Logement 823 - R+1 - ESC AA  
77430 CHAMPAGNE SUR SEINE

314LAA0104 28/01/2020 - 09:48

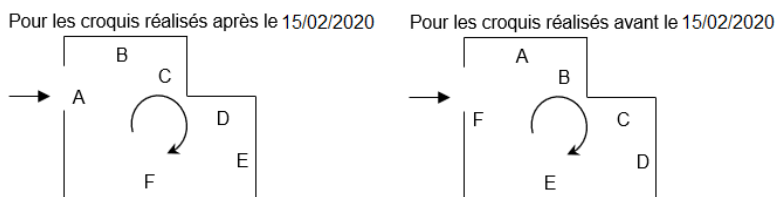
Sens du repérage pour évaluer un local :

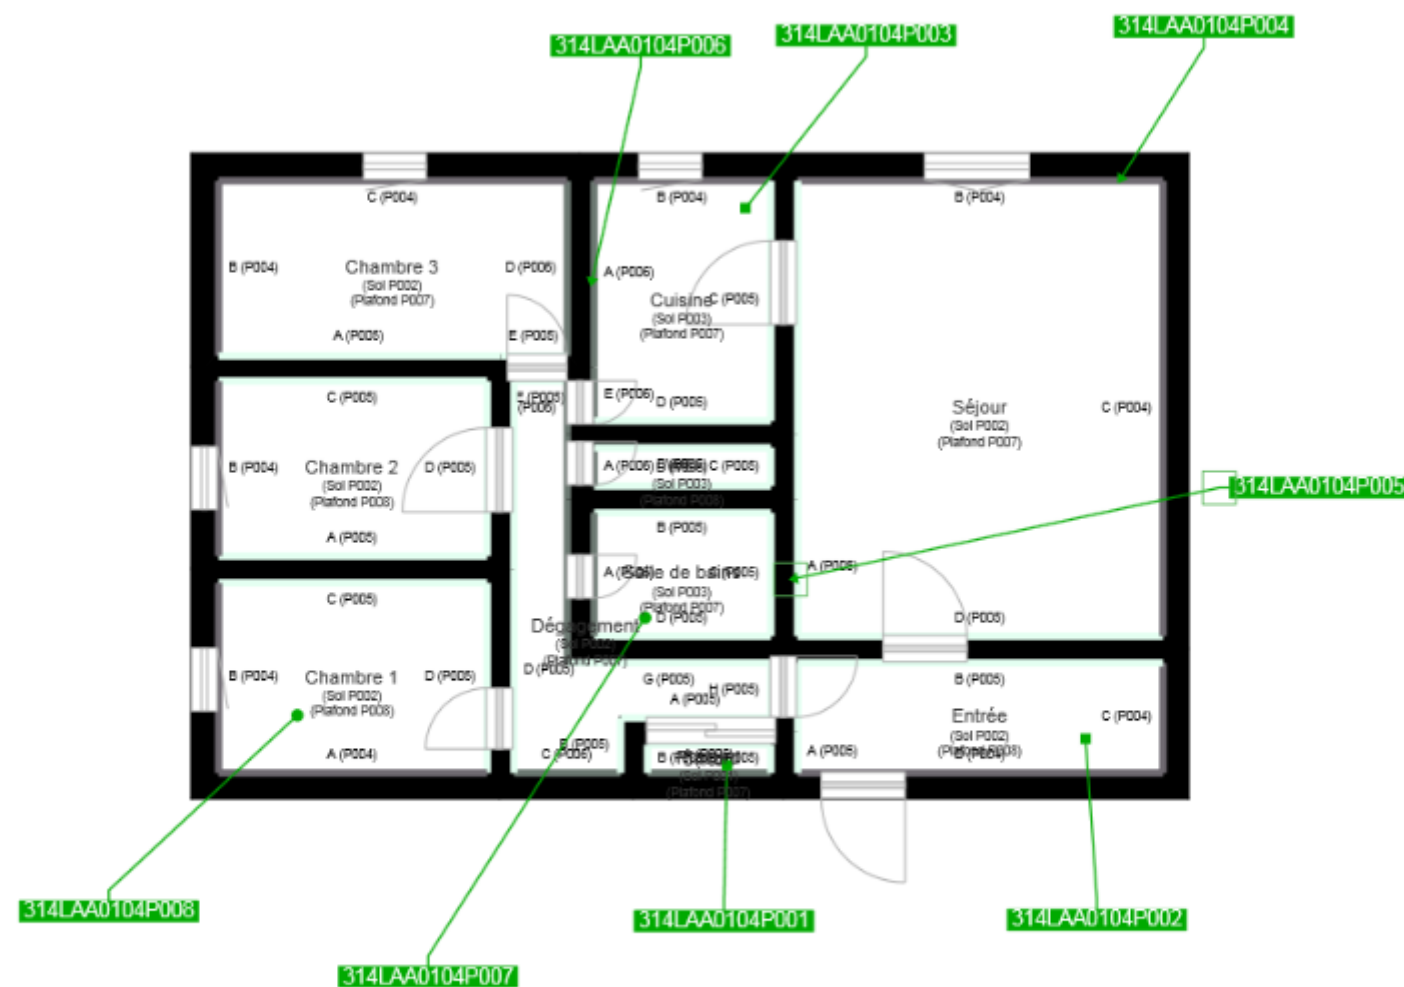
### Légende des prélèvements :

Prélèvement de sol amianté
 	Prélèvement de sol non amianté
 	Prélèvement de plafond amianté
 	Prélèvement de plafond non amianté
 	Prélèvement de mur amianté
 	Prélèvement de mur non amianté
 	Autre type de prélèvement amianté
 	Autre type de prélèvement non amianté
 	Sols amiantés
 	Plafonds amiantés
 	Sols et plafonds amiantés
