Rapport de repérage des matériaux et produits contenant de l'amiante avant réalisation de travaux dans un immeuble bâti

(Arrêté du 16 Juillet 2019 et Norme NF X 46-020 : Août 2017)

6 Allée Brunehaut - Logement 24 - RC + ESC AF
77250 ECUELLES

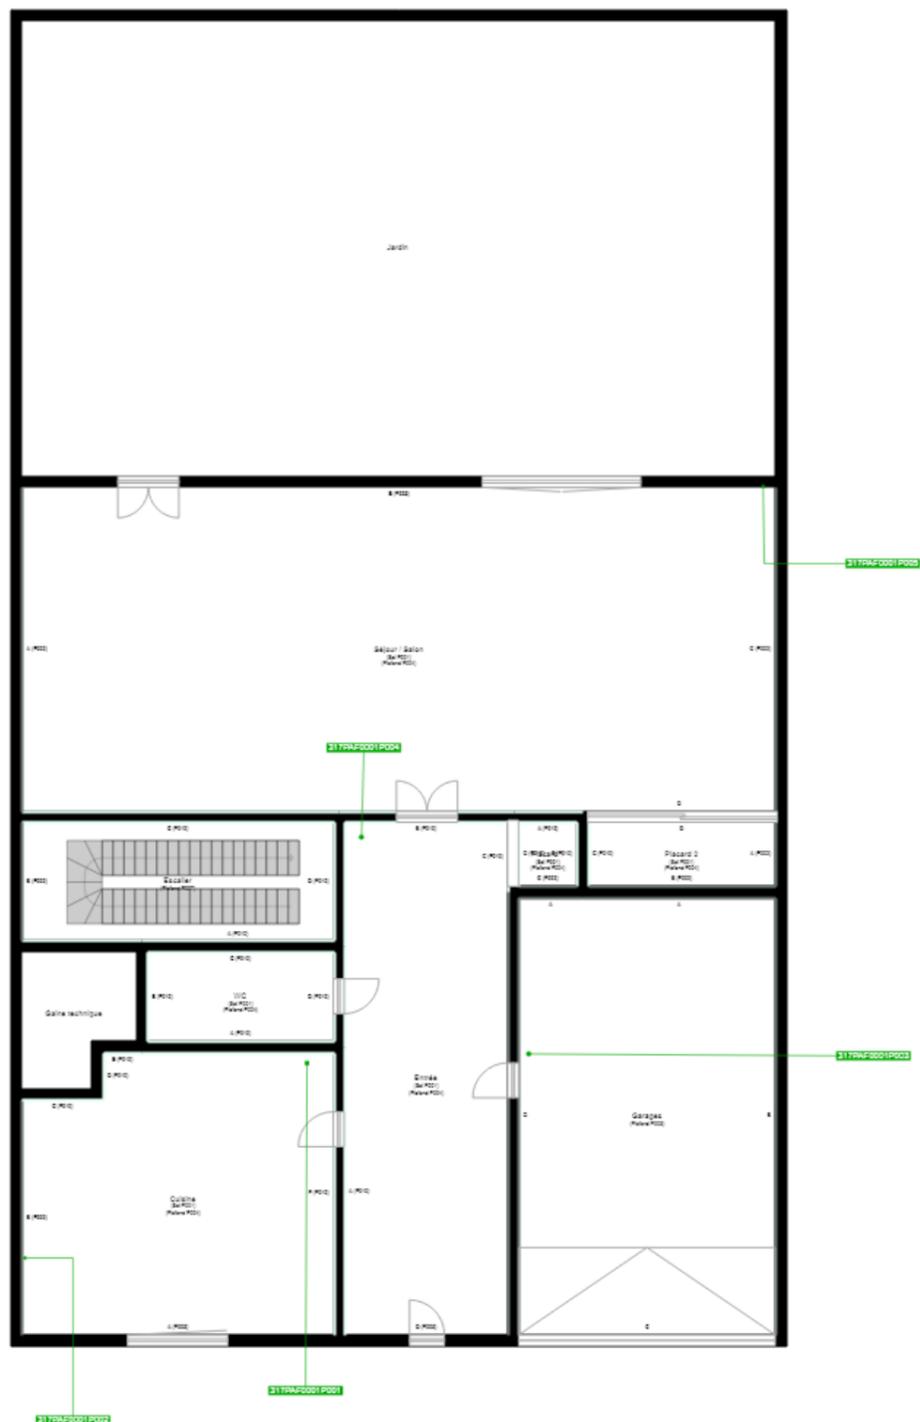
PLANCHE DE REPERAGE

Bien : 317PAF0001 - 6 Allée
 Brunehaut - Logement 24 - RC + ESC
 AF 77250 ECUELLES

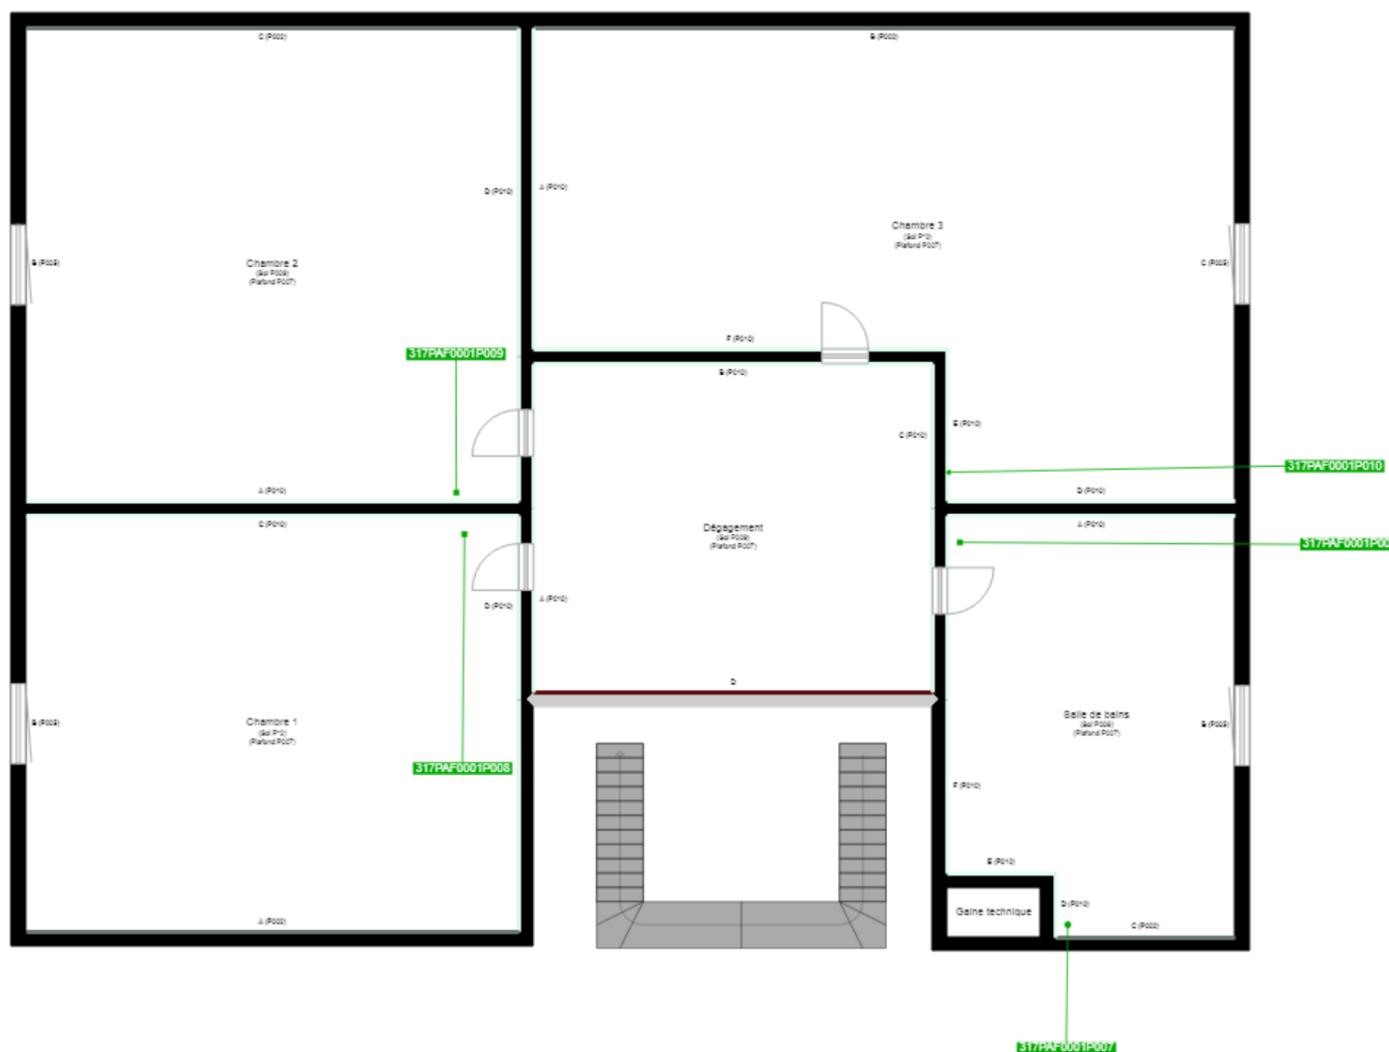
PLANCHE DE REPERAGE

Bien : 317PAF0001 - 6 Allée
Brunehaut - Logement 24 - RC + ESC
AF 77250 ECUELLES
