# Rapport de Repérage Amiante Avant réalisation de travaux dans un immeuble bâti

Numéro de dossier : M9631547 RAAT  
Date d'intervention : 29/09/2021

319PBQ0002  
45 RUE DE LA LIBERATION  
77430 CHAMPAGNE SUR SEINE  
Bat. N/A, cage :BQ; Etage RDC; Porte  
648

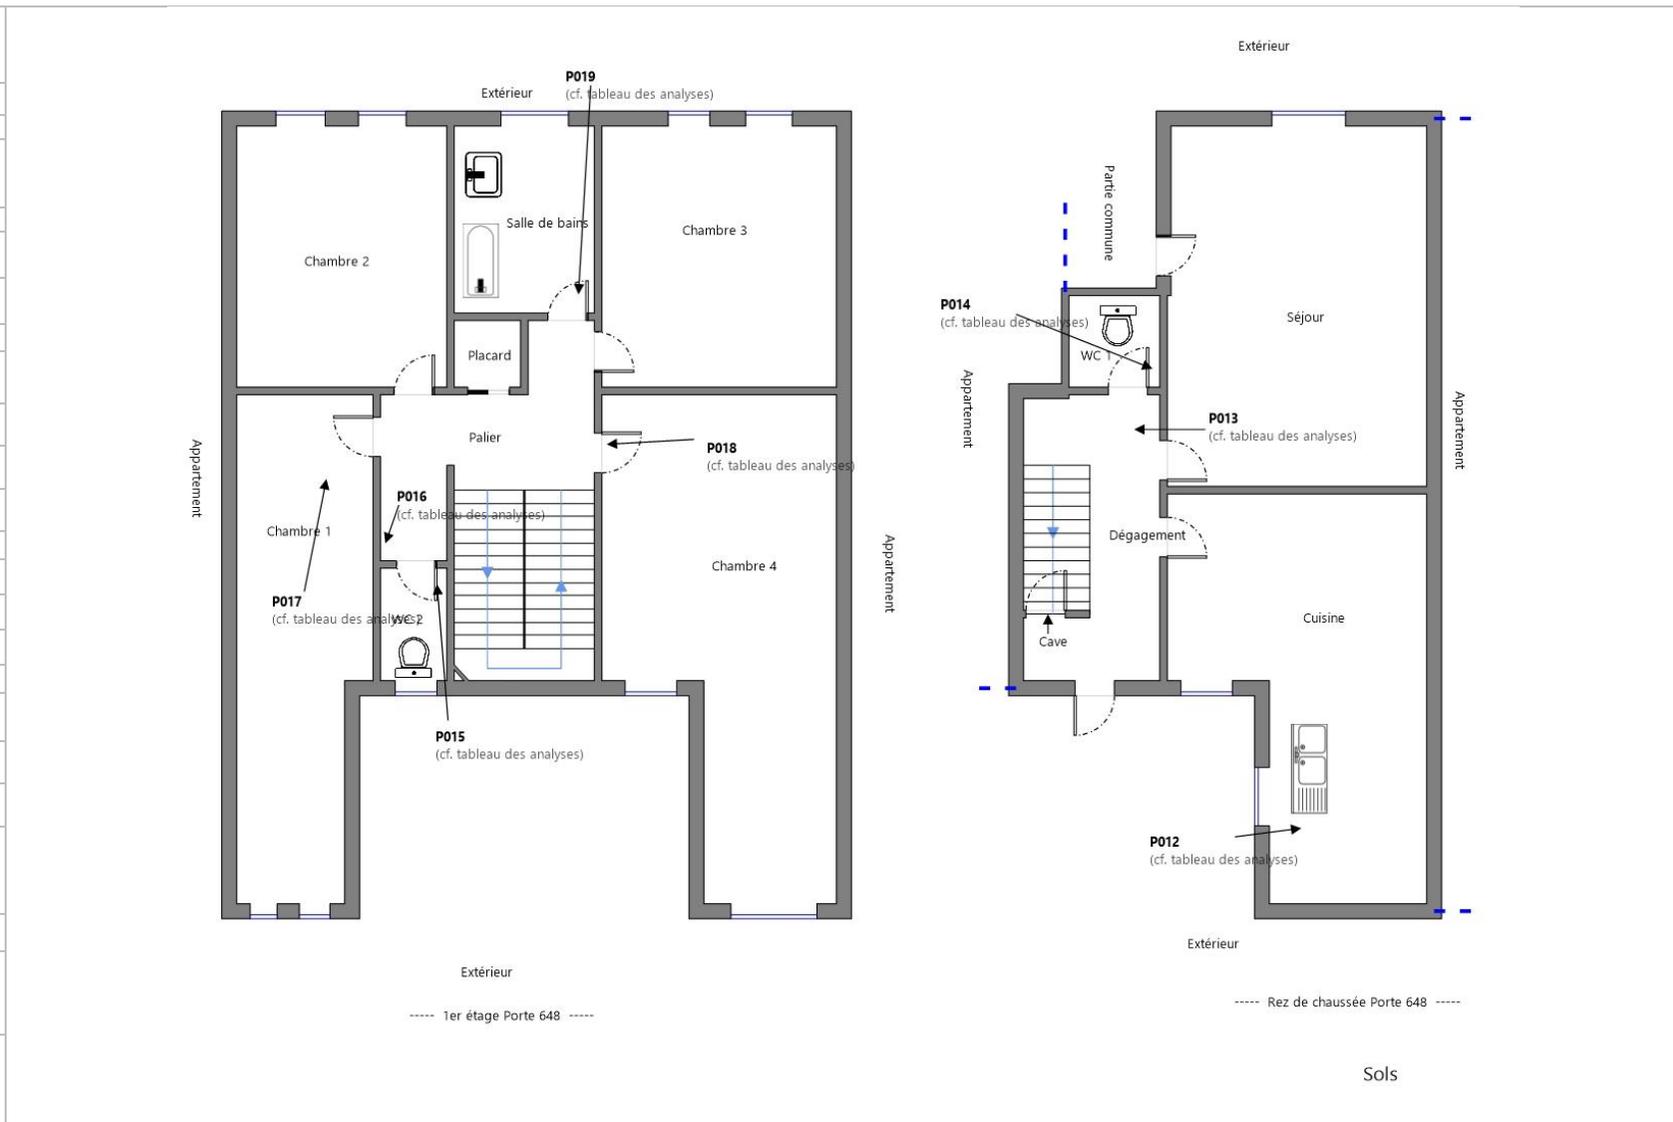
<b>Planche de repérage des matériaux et produits amiantés</b>
Affaire	M9631547 RAAT
Opération	BENDERDOUCH ala eddine
Site	319PBQ0002 45 RUE DE LA LIBERATION 77430
	CHAMPAGNE SUR SEINE
Date de réalisation	12/10/2021
<b>Matériaux et produits contenant de l'amiante</b>	
	Surface amianté
	Linéaire / paroi amianté (type 1)
	Linéaire / paroi amianté (type 2)
	Conduit amianté
<b>Sondages destructifs / Prélèvements</b>	
	Px Prélèvement Positif
	Px Prélèvement négatif
	S Sondage destructif
<b>Types de murs</b>	
	Mur Porteur
	Mur Cloison (type 1)
	Mur Cloison (type 2)
	Gaine technique
<b>Eléments ou pièces non visités</b>	
	Local non visitée
	Elément non visité
