Rapport de mission de repérage des matériaux et produits contenant de l'amiante avant réalisation de travaux

R. 4412-97 modifié par le décret 2012-639 du 4 mai 2012
Norme NF X 46-020

20 RUE DE LA LIBERATION

77430 CHAMPAGNE SUR SEINE

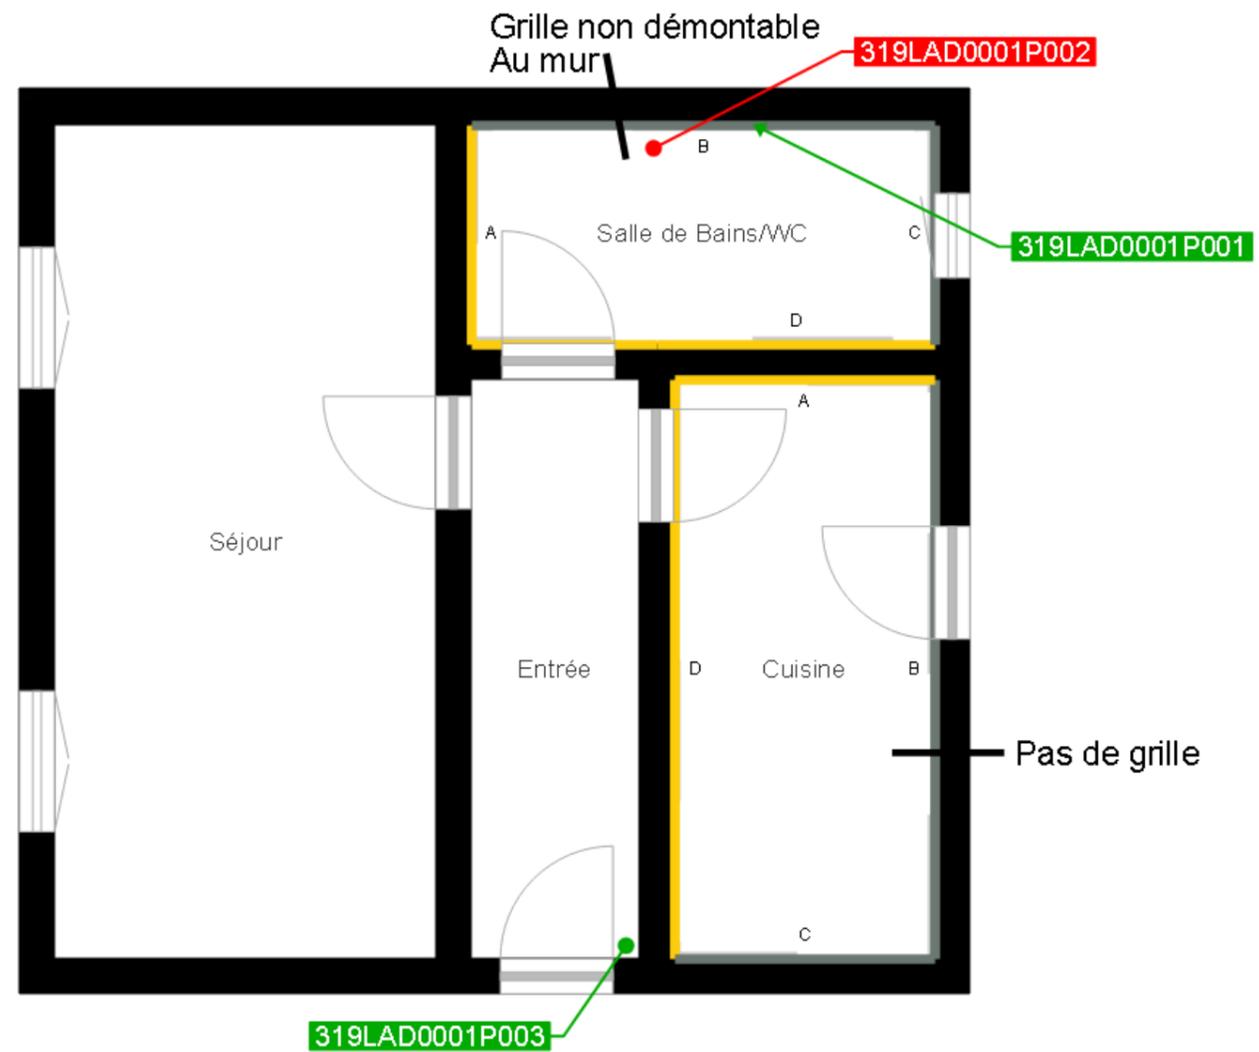
Cloisons Plaques de plâtre
Murs Bois
Murs Brique
Murs périphériques / Plaques de plâtre
Murs carreaux de plâtre
Murs Béton / Enduit
Murs porteurs et/ou mur de refend / Plaques de plâtre
Murs périphériques / Doublage (plaque de plâtre + isolant)
Torchis
Murs Amiantés
Murs Brique / Enduit
Murs Brique plâtrière
Murs Pierre

- Prélèvements de sol amiantés
- Prélèvements de sol non amiantés
- Prélèvements de plafonds amiantés
- Prélèvements de plafonds non amiantés
- Prélèvements de murs amiantés
- Prélèvements de murs non amiantés
- X Autres types de prélèvements amiantés
- X Autres types de prélèvements non amiantés
- /// Sol amianté
- /// Plafond amianté
- /// Sol et Plafond amiantés
