Rapport de mission de repérage des matériaux et produits contenant de l'amiante avant réalisation de travaux

44 RUE DE LA LIBERATION

77430 CHAMPAGNE SUR SEINE

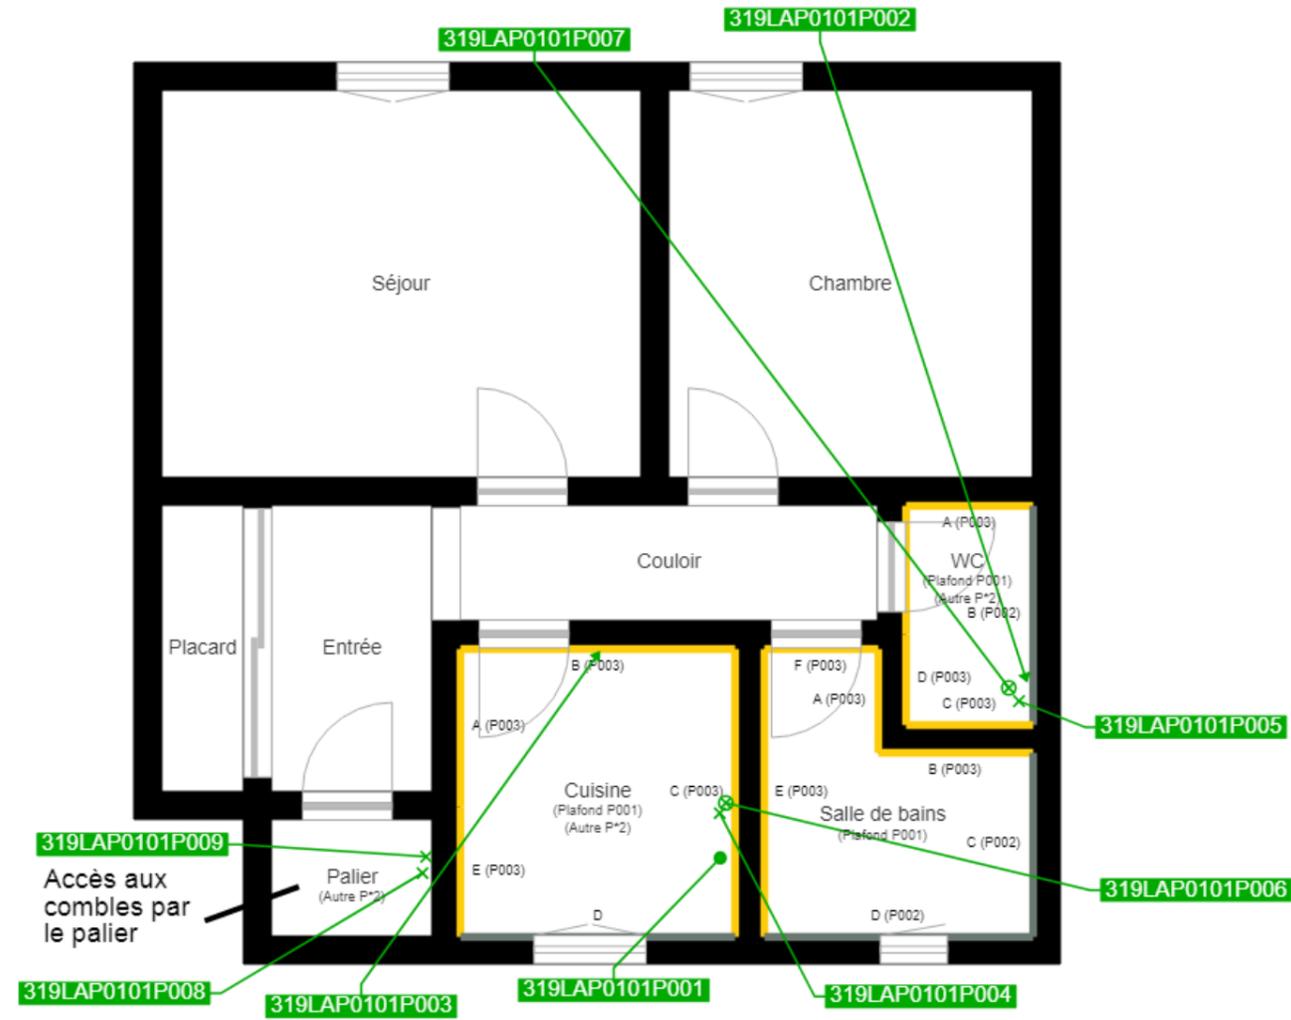
Cloisons Plaques de plâtre
Murs Bois
Murs Brique
Murs périphériques / Plaques de plâtre
Murs carreaux de plâtre
Murs Béton / Enduit
Murs porteurs et/ou mur de refend / Plaques de plâtre
Murs périphériques / Doublage (plaque de plâtre + isolant)
Torchis
Murs Amiantés
Murs Brique / Enduit
Murs Brique plâtrière
Murs Pierre

- Prélèvements de sol amiantés
- Prélèvements de sol non amiantés
- Prélèvements de plafonds amiantés
- Prélèvements de plafonds non amiantés
- Prélèvements de murs amiantés
- Prélèvements de murs non amiantés
- X Autres types de prélèvements amiantés
- X Autres types de prélèvements non amiantés
- /// Sol amianté
- /// Plafond amianté
- /// Sol et Plafond amiantés
