Rapport de repérage des matériaux et produits contenant de l'amiante avant réalisation de travaux dans un immeuble bâti

(Arrêté du 16 Juillet 2019 et Norme NF X 46-020 : Août 2017)

1
20 SQUARE P. ELUARD
77610 FONTENAY TRESIGNY

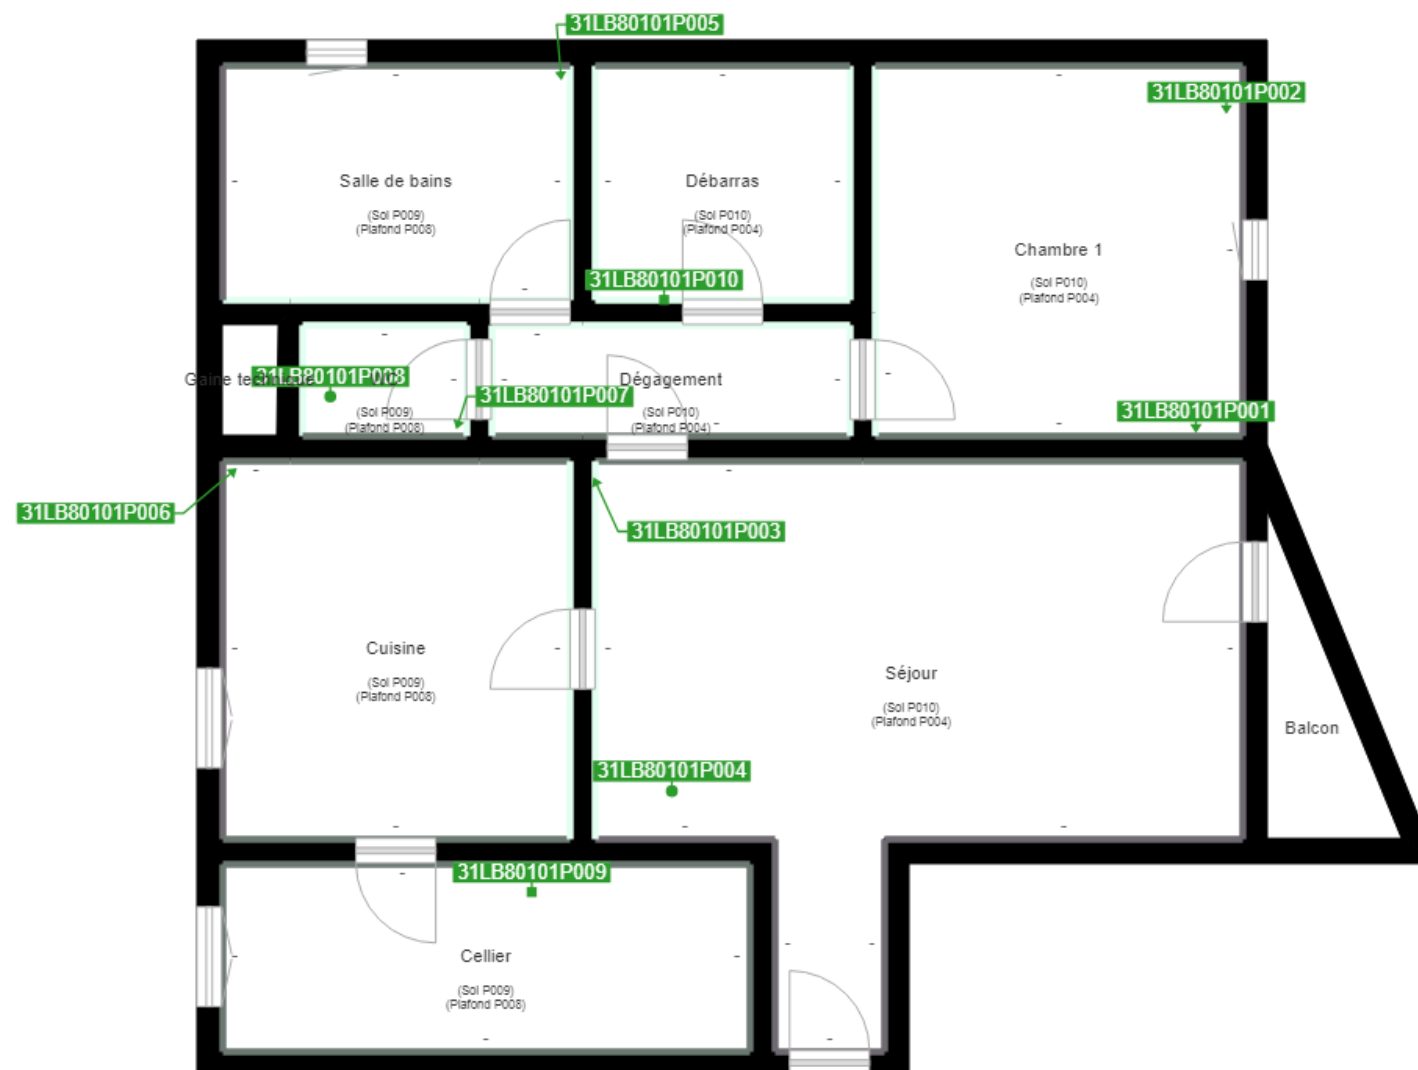
Légende des prélèvements :

Prélèvement de sol amianté
 	Prélèvement de sol non amianté
 	Prélèvement de plafond amianté
 	Prélèvement de plafond non amianté
 	Prélèvement de mur amianté
 	Prélèvement de mur non amianté
 	Autre type de prélèvement amianté
 	Autre type de prélèvement non amianté
 	Sols amiantés
 	Plafonds amiantés
 	Sols et plafonds amiantés
