DOSSIER DE DIAGNOSTIC TECHNIQUE

Logement 324LAA0202
7 SQUARE DROPSY
77250 MORET-LOING-ET-ORVANNE

CONSTAT DE RISQUE D'EXPOSITION AU PLOMB

Diagnostic réalisé conformément aux articles L. 1334-5 à L. 1334-10, R. 1334-10 à R. 1334-12 du code de la santé publique, à l'arrêté du 19 Aout 2011 relatif au Constat de Risque d'Exposition au Plomb, et à la norme NF X 46-030.

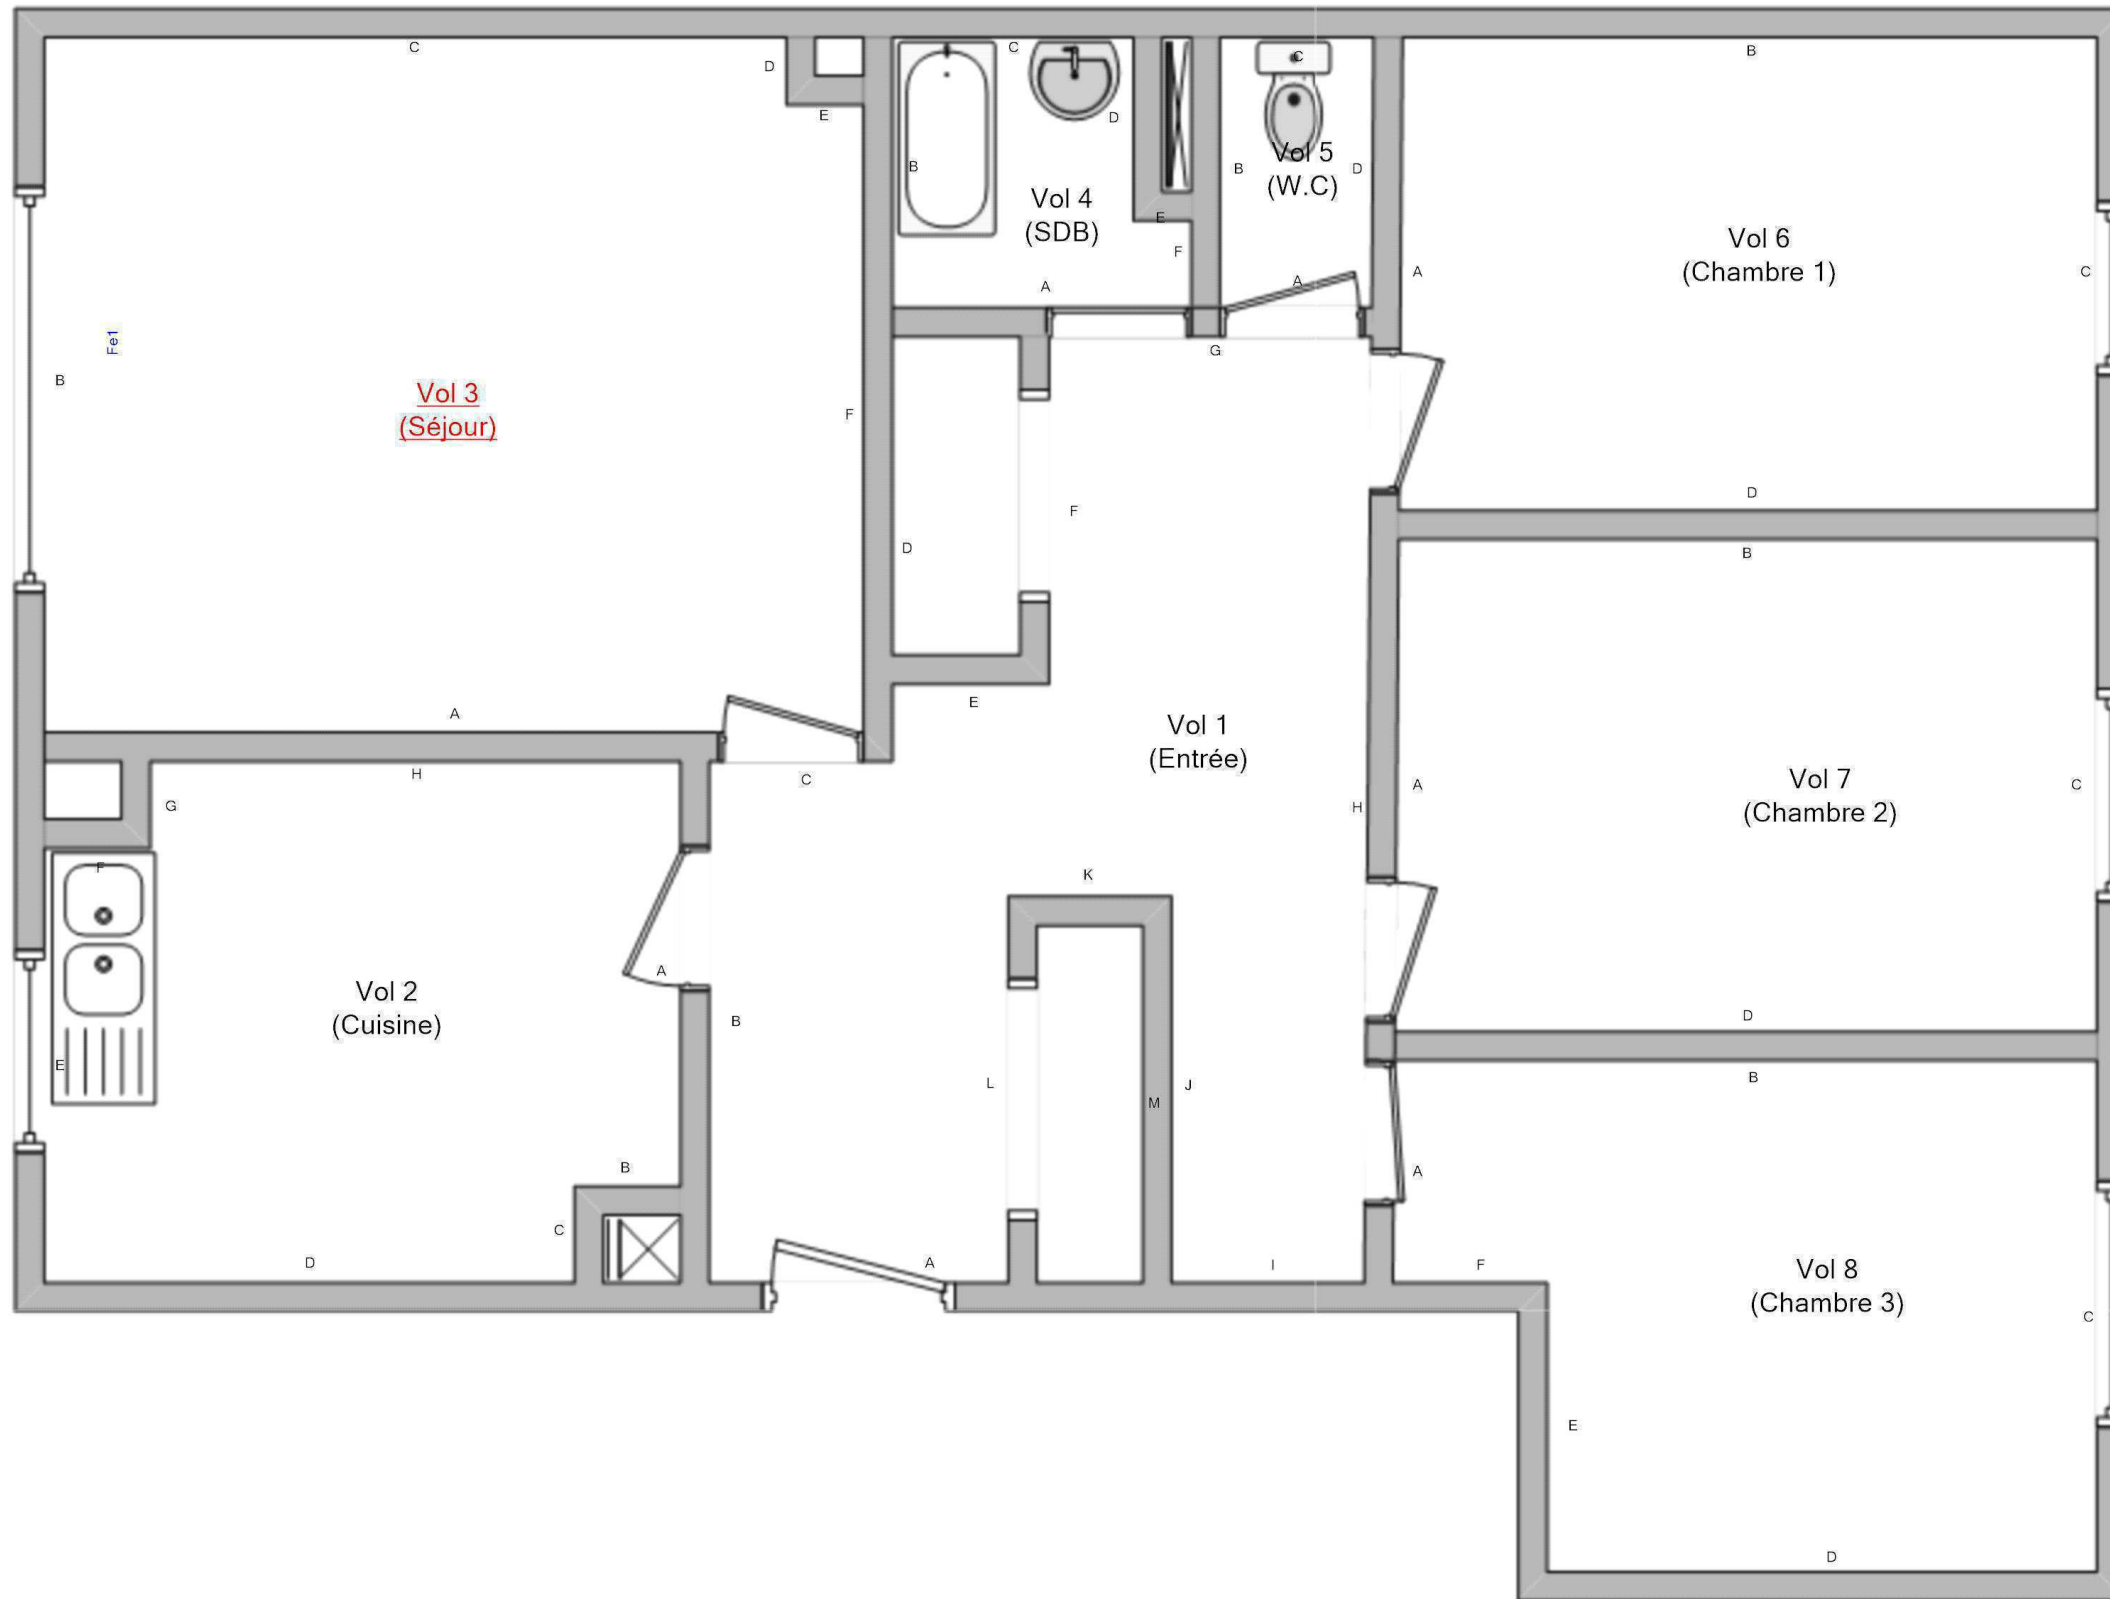
Volume et élément contenant du plomb
