Note de synthèse

CONSTAT DE RISQUE D'EXPOSITION AU PLOMB

Adresse : 11 SQUARE DROPSY 77250
MORET-LOING-ET-ORVANNE

Descriptif sommaire : Logement 324LAC0302

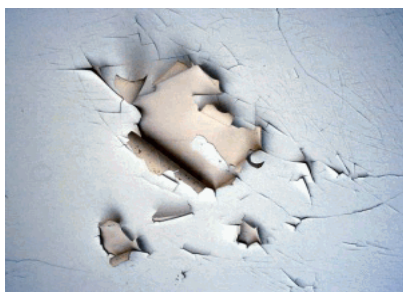
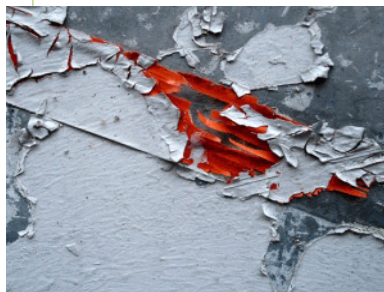
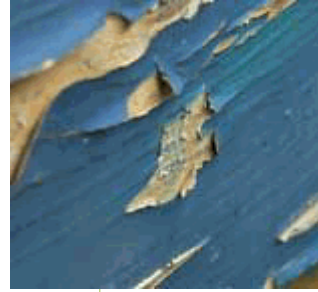
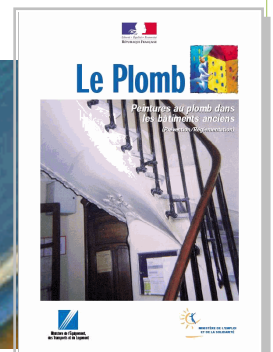
Exemples de revêtements dégradés représentant un risque pour la santé. **Plaquette d'informations disponible sur :**

Des peintures fortement chargées en plomb (céruse) ont été couramment utilisées jusque vers 1950. Ces peintures, souvent recouvertes par d'autres revêtements depuis, peuvent être dégradées à cause de l'humidité, à la suite d'un choc, par grattage ou à l'occasion de travaux : les écailles et les poussières ainsi libérées constituent alors une source d'intoxication. Ces peintures représentent le principal risque d'exposition au plomb dans l'habitation.

Les peintures contenant du plomb ne présente pas de risque tant qu'elles sont en bon état ou inaccessibles. En revanche, le risque apparaît dès qu'elles s'écaillent ou se dégradent. Dans ce cas, votre enfant peut s'intoxiquer :
