Rapport de Repérage des matériaux et produits contenant de l'amiante avant réalisation de travaux dans un immeuble bâti

Numéro de dossier : MA2212187474
Rapport édité le : 19/12/2022

11 square dropsy
77250 moret sur loing
Bat. 11 Etage 3; Porte 24

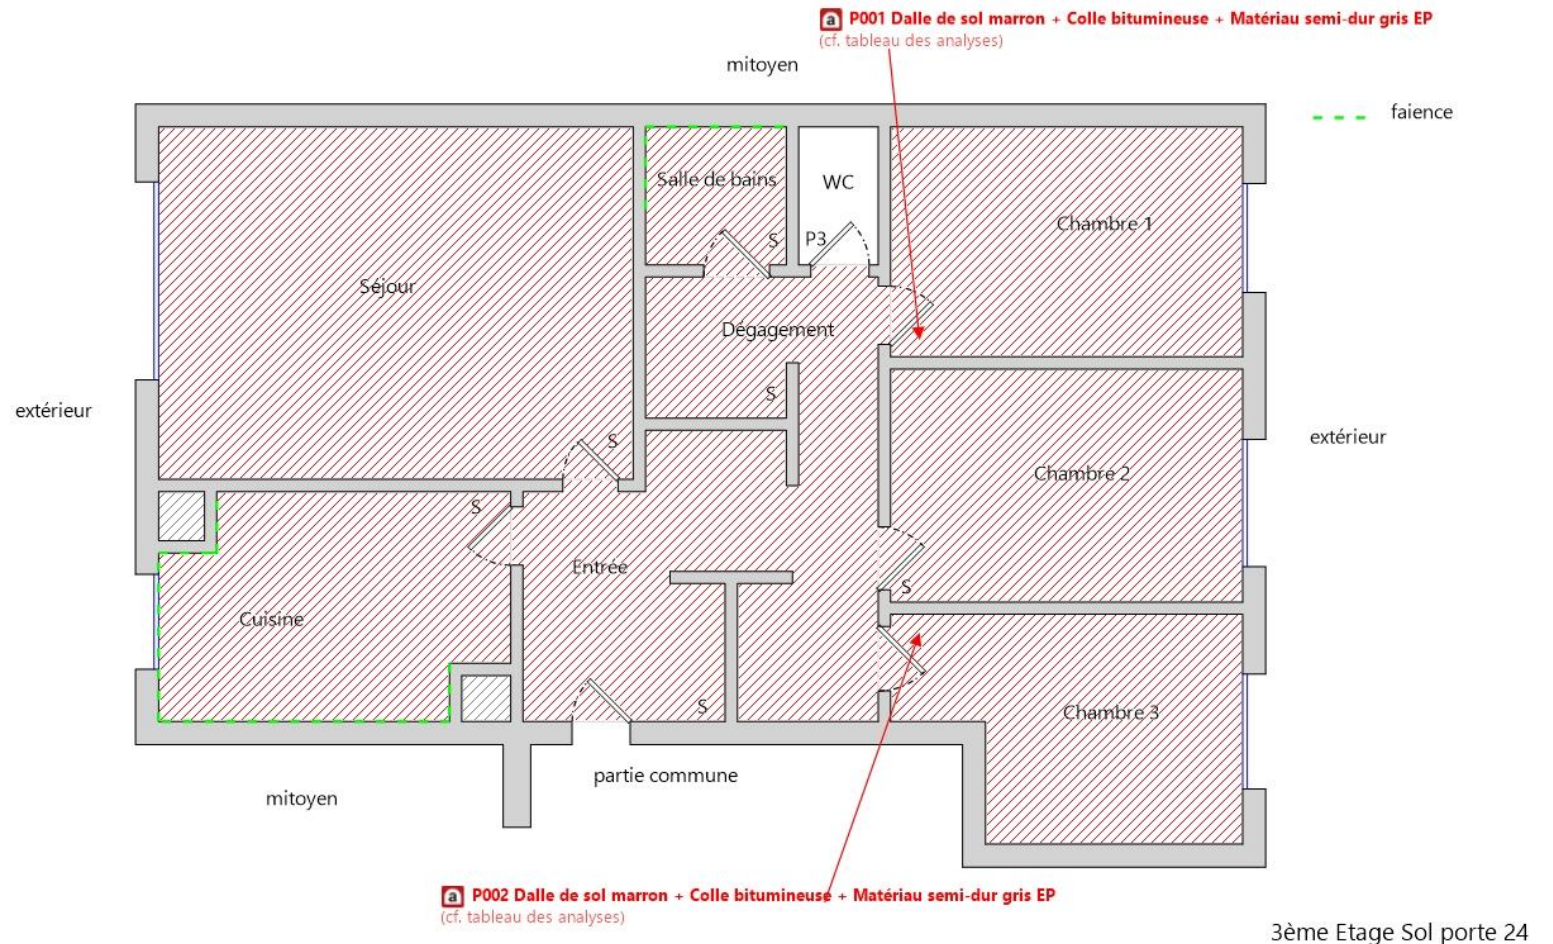
Planche de repérage des matériaux et produits amiantés
Affaire	MA2212187474
Opération	MATEUS Gregory
Site	11 square dropsy (324LAC0302)
	77250 moret sur loing
Date de réalisation	19/12/2022
Matériaux et produits contenant de l'amiante	
	Surface amianté
	Linéaire / paroi amianté (type 1)
	Linéaire / paroi amianté (type 2)
	Conduit amianté
Sondages destructifs / Prélèvements	
	Prélèvement Positif
	Prélèvement négatif
	Sondage destructif
Types de murs	
	Mur Porteur
	Mur Cloison (type 1)
	Mur Cloison (type 2)
	Gaine technique
Éléments ou pièces non visités	
	Local non visité
	Élément non visité

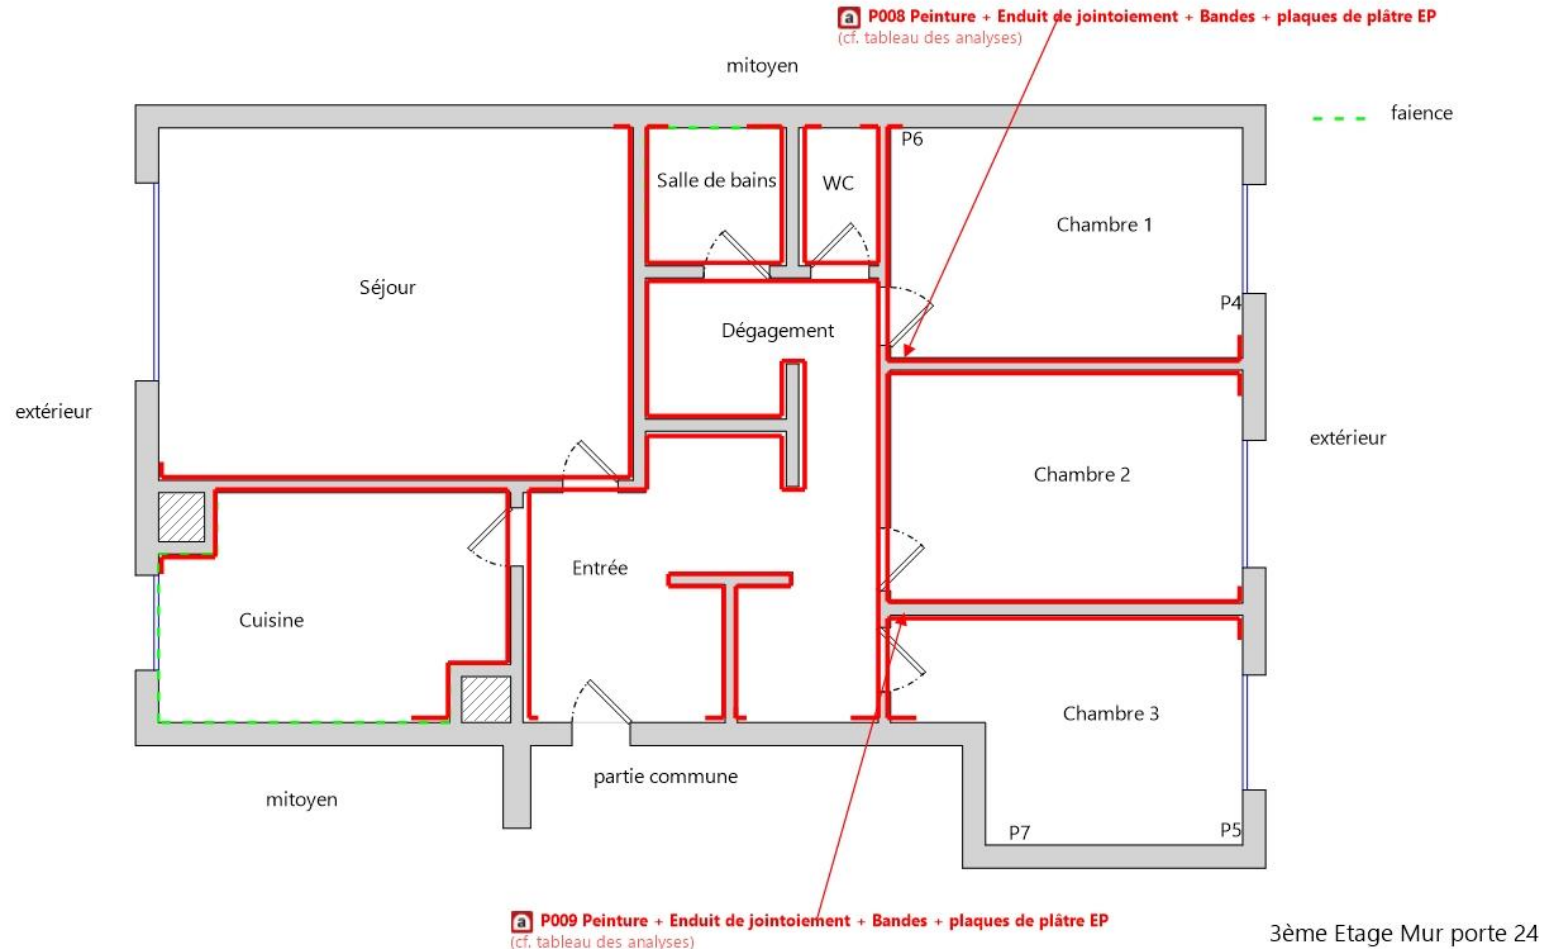
Planche de repérage des matériaux et produits amiantés
Affaire	MA2212187474
Opération	MATEUS Gregory
Site	11 square dropsy (324LAC0302) 77250 moret sur loing
Date de réalisation	19/12/2022
Matériaux et produits contenant de l'amiante	
	Surface amianté
	Linéaire / paroi amianté (type 1)
	Linéaire / paroi amianté (type 2)
	Conduit amianté
Sondages destructifs / Prélèvements	
	Px Prélèvement Positif
	Px Prélèvement négatif
	S Sondage destructif
Types de murs	
	Mur Porteur
	Mur Cloison (type 1)
	Mur Cloison (type 2)
	Gaine technique
Eléments ou pièces non visités	
	Local non visité
	Elément non visité

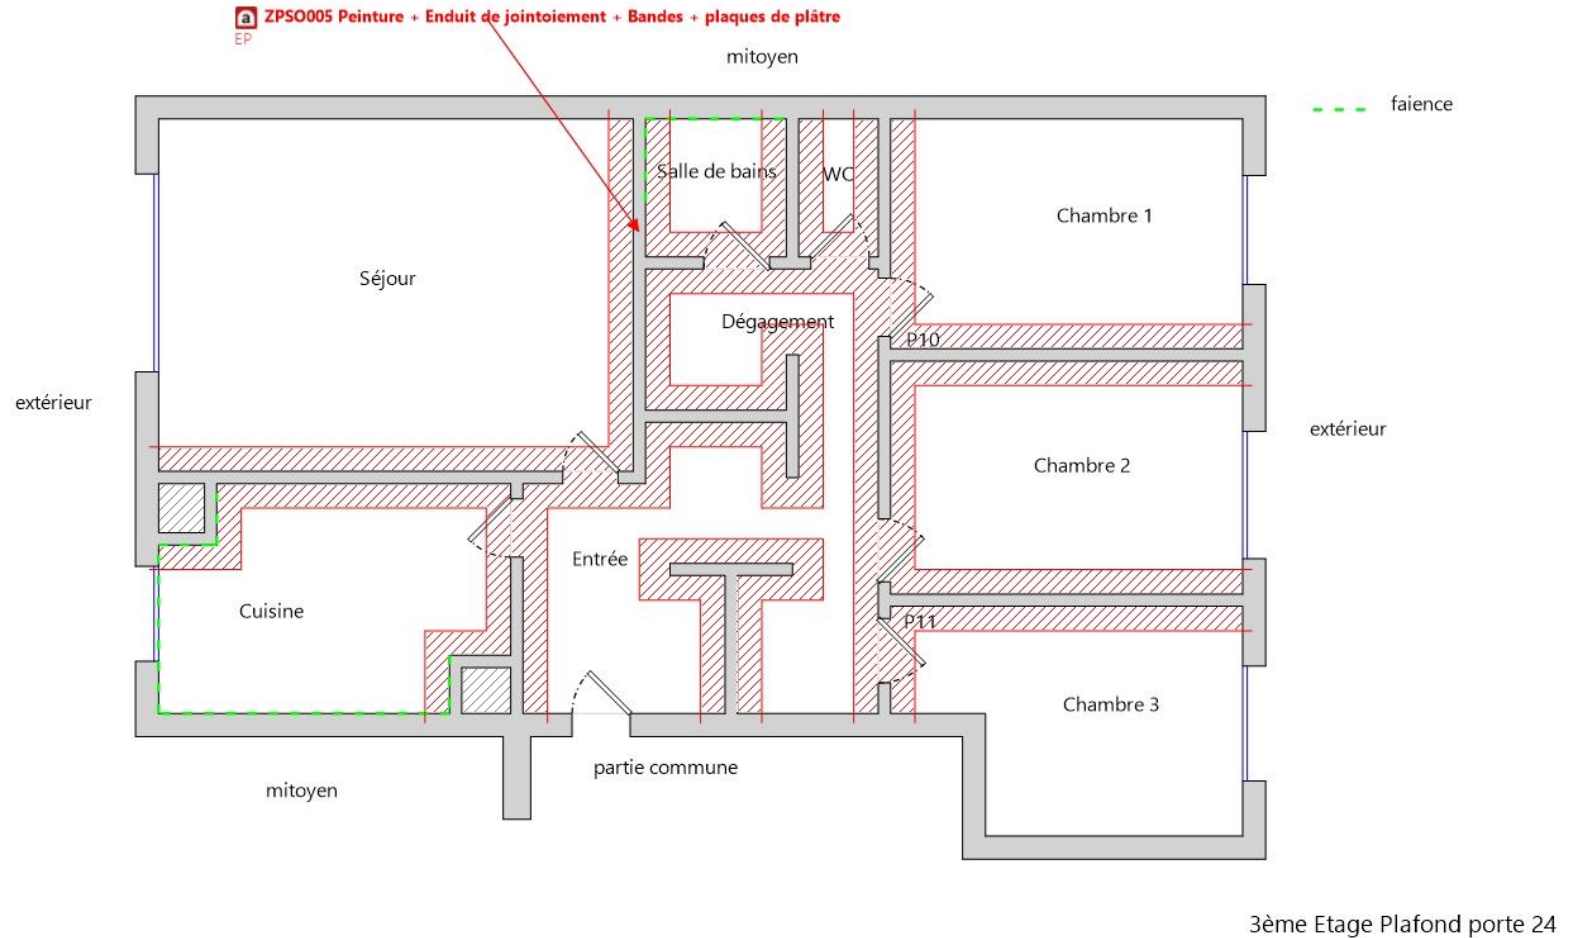
Planche de repérage des matériaux et produits amiantés
Affaire	MA2212187474
Opération	MATEUS Gregory
Site	11 square dropsy (324LAC0302) 77250 moret sur loing
Date de réalisation	19/12/2022
Matériaux et produits contenant de l'amiante	
	Surface amianté
	Linéaire / paroi amianté (type 1)
	Linéaire / paroi amianté (type 2)
	Conduit amianté
Sondages destructifs / Prélèvements	
	Px Prélèvement Positif
	Px Prélèvement négatif
	S Sondage destructif
Types de murs	
	Mur Porteur
	Mur Cloison (type 1)
	Mur Cloison (type 2)
	Gaine technique
Éléments ou pièces non visités	
	Local non visité
	Élément non visité

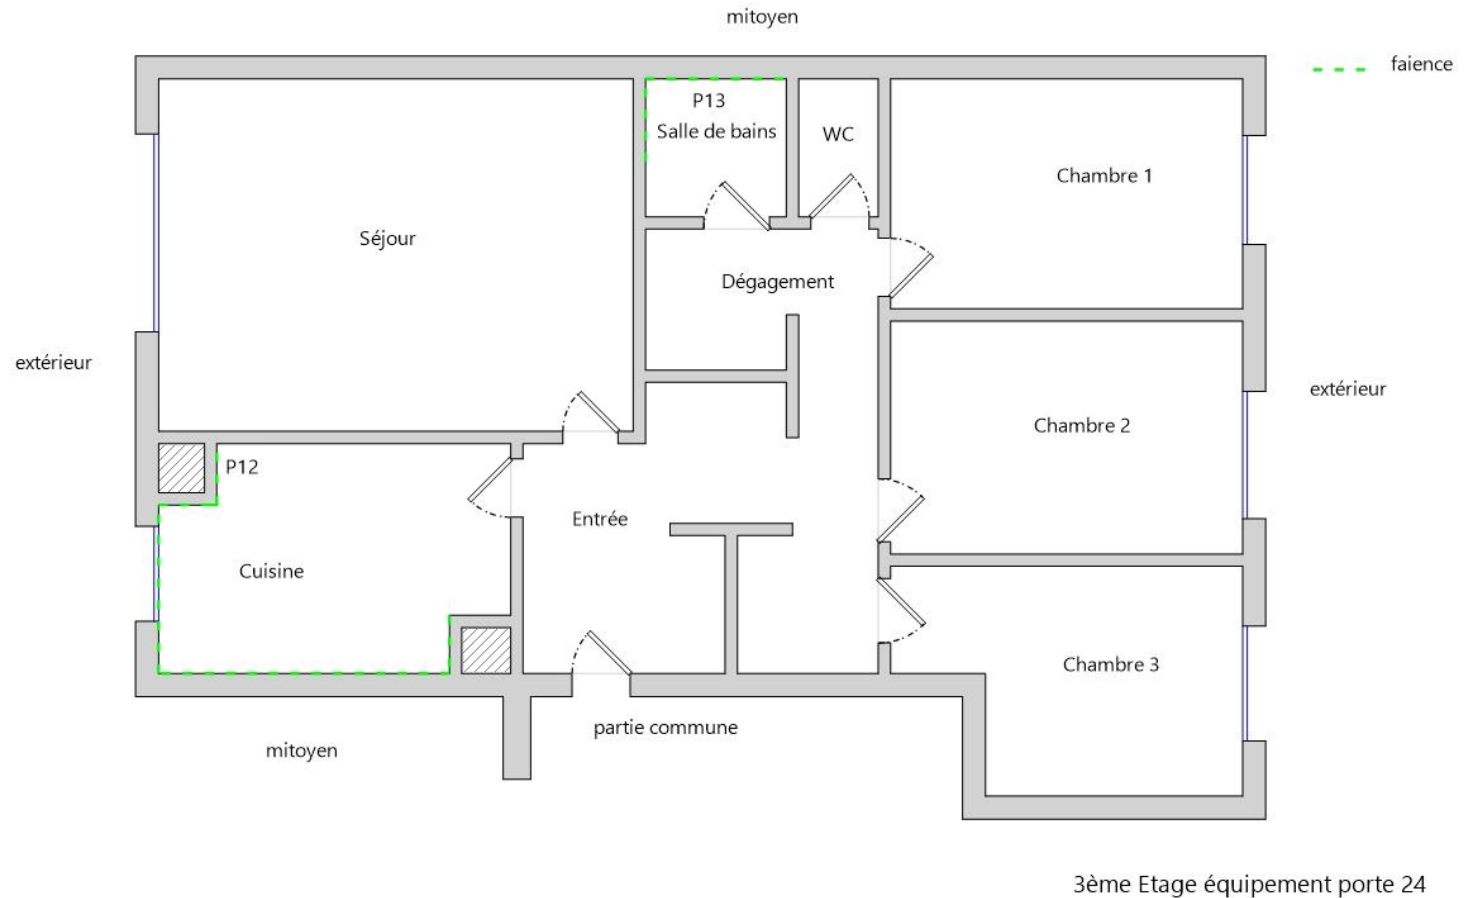
Planche de repérage des matériaux et produits amiantés
Affaire	MA2212187474
Opération	MATEUS Gregory
Site	11 square dropsy (324LAC0302)
	77250 moret sur loing
Date de réalisation	19/12/2022
Matériaux et produits contenant de l'amiante	
	Surface amianté
	Linéaire / paroi amianté (type 1)
	Linéaire / paroi amianté (type 2)
	Conduit amianté
Sondages destructifs / Prélèvements	
	Px Prélèvement Positif
	Px Prélèvement négatif
	S Sondage destructif
Types de murs	
	Mur Porteur
	Mur Cloison (type 1)
	Mur Cloison (type 2)
	Gaine technique
Éléments ou pièces non visités	
	Local non visité
	Élément non visité
