# Rapport de repérage des matériaux et produits contenant de l'amiante avant réalisation de travaux dans un immeuble bâti

2B Rue de la République - Logement 18 - RC + ESC AA  
77870 VULAINES SUR SEINE

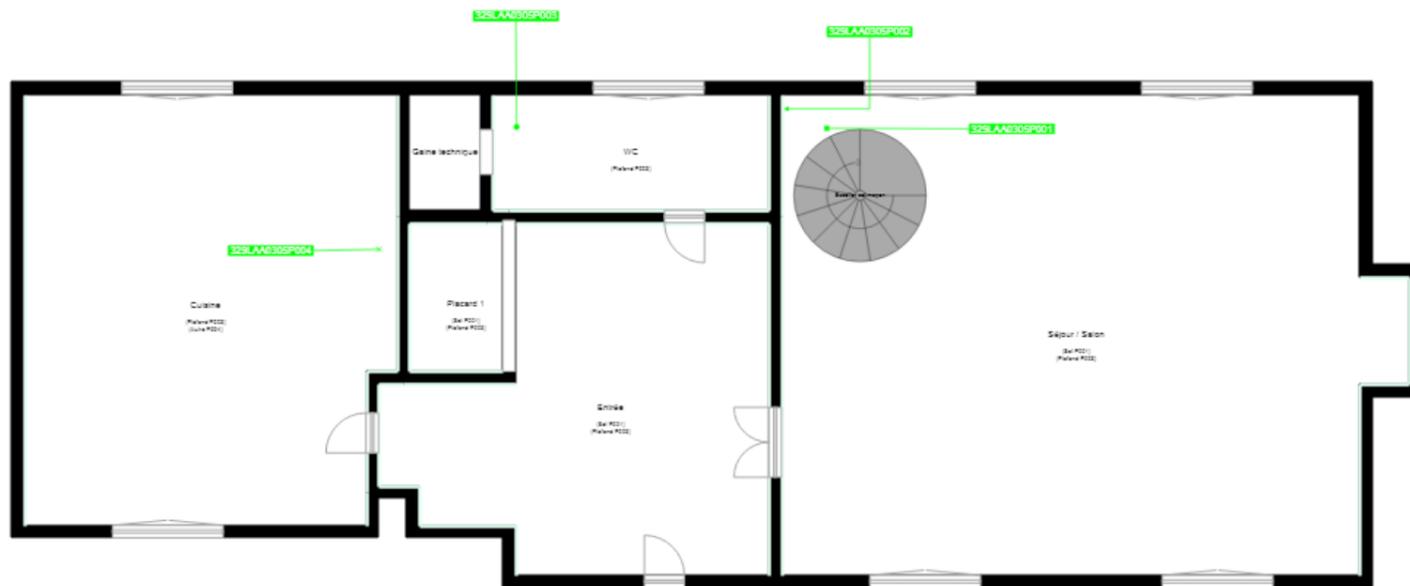
## PLANCHE DE REPERAGE

Bien : 329LAA0305 - 2B Rue de la République - Logement 18 - RC + ESC AA 77870 VULAINES SUR SEINE

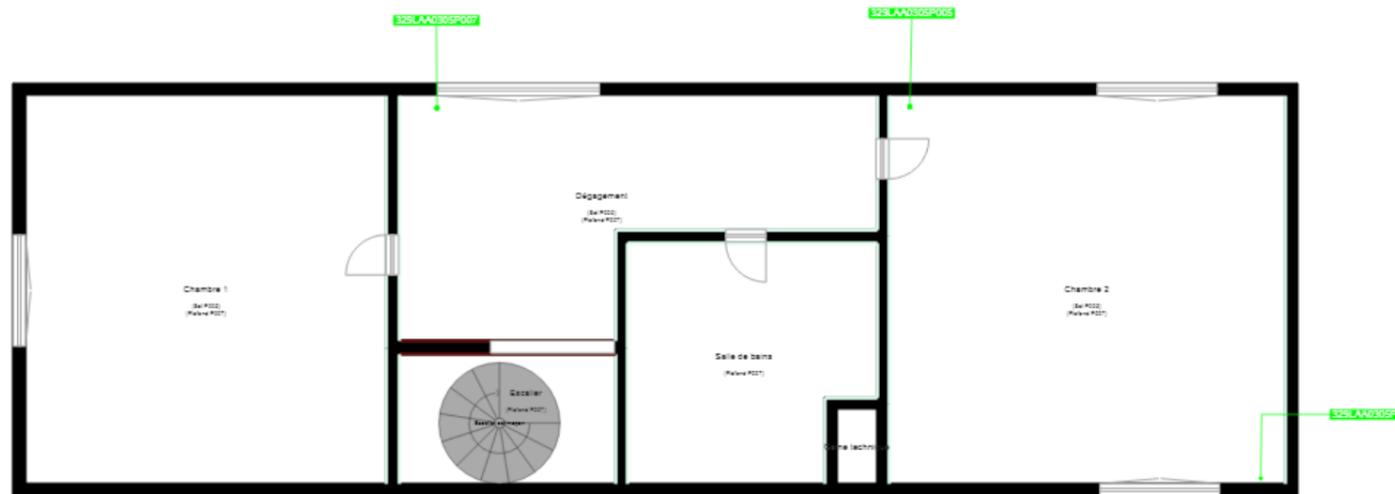
### PLANCHE DE REPERAGE

Bien : 329LAA0305 - 2B Rue de la République - Logement 18 - RC + ESC AA 77870 VULAINES SUR SEINE
