# Rapport de repérage des matériaux et produits contenant de l'amiante avant réalisation de travaux dans un immeuble bâti

(Arrêté du 16 Juillet 2019 et Norme NF X 46-020 : Août 2017)

LOGEMENT 4  
42 RUE C. GALLON

77310 ST FARGEAU PONTIERRY

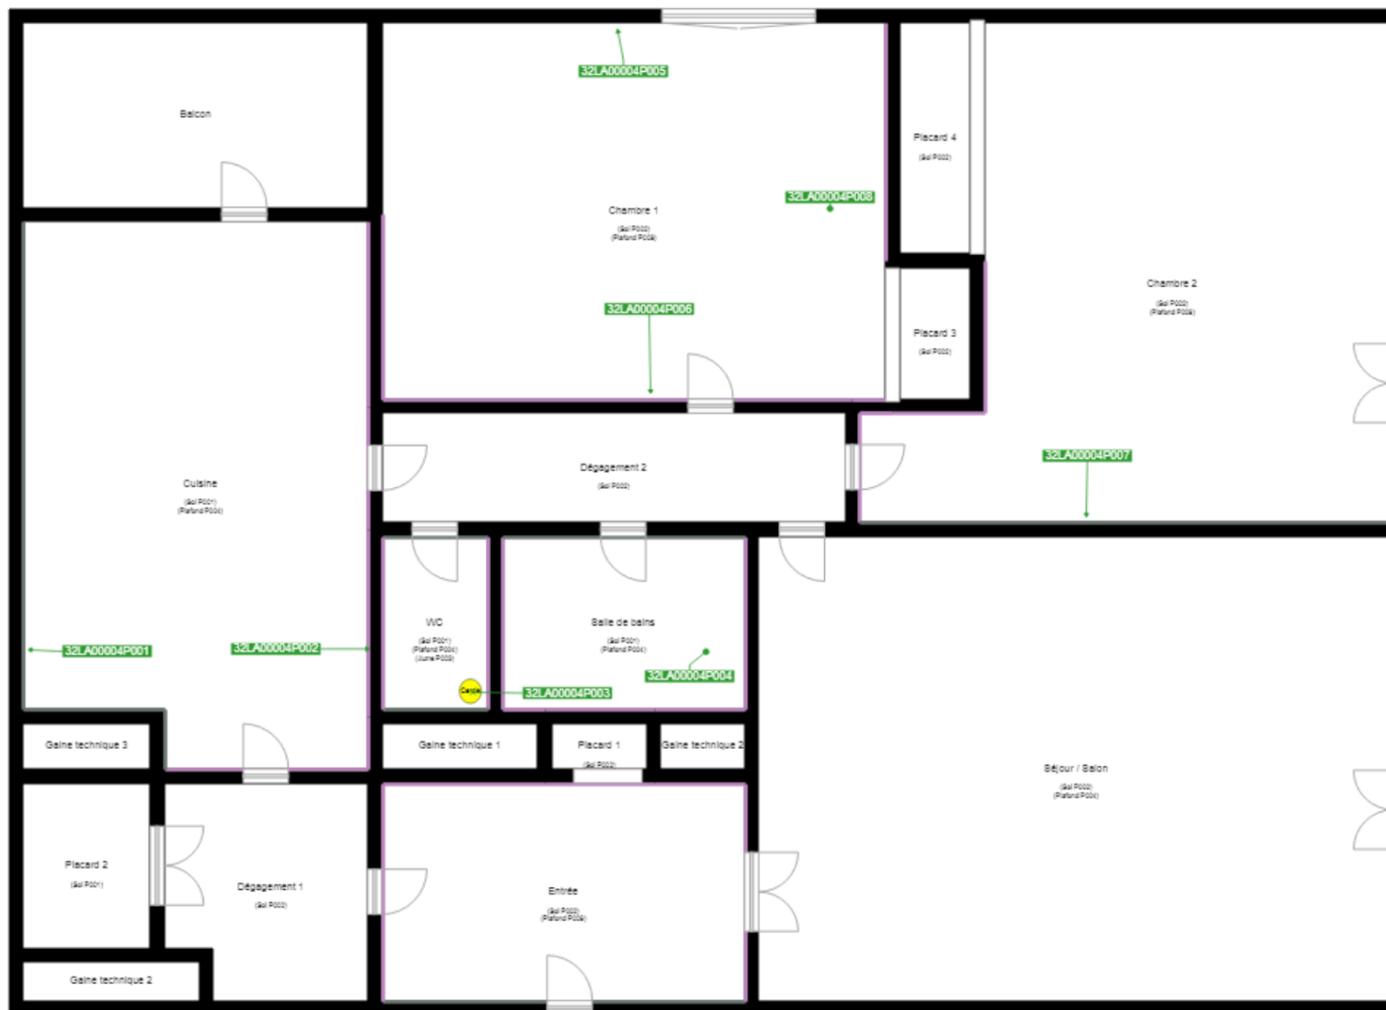
## PLANCHE DE REPERAGE

Bien : 32LA00004 - LOGEMENT 4 42  
RUE C. GALLON 77310 ST  
FARGEAU PONTIERRY
