# Rapport de repérage des matériaux et produits contenant de l'amiante avant réalisation de travaux dans un immeuble bâti

(Arrêté du 16 Juillet 2019 et Norme NF X 46-020 : Août 2017)

1  
39, Rue des Pecheurs - Logement 1  
ESC AN  
77360 VAIRES SUR MARNE

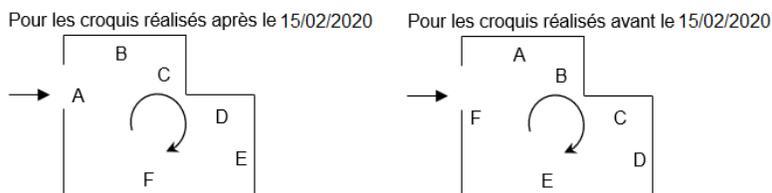
Sens du repérage pour évaluer un local :

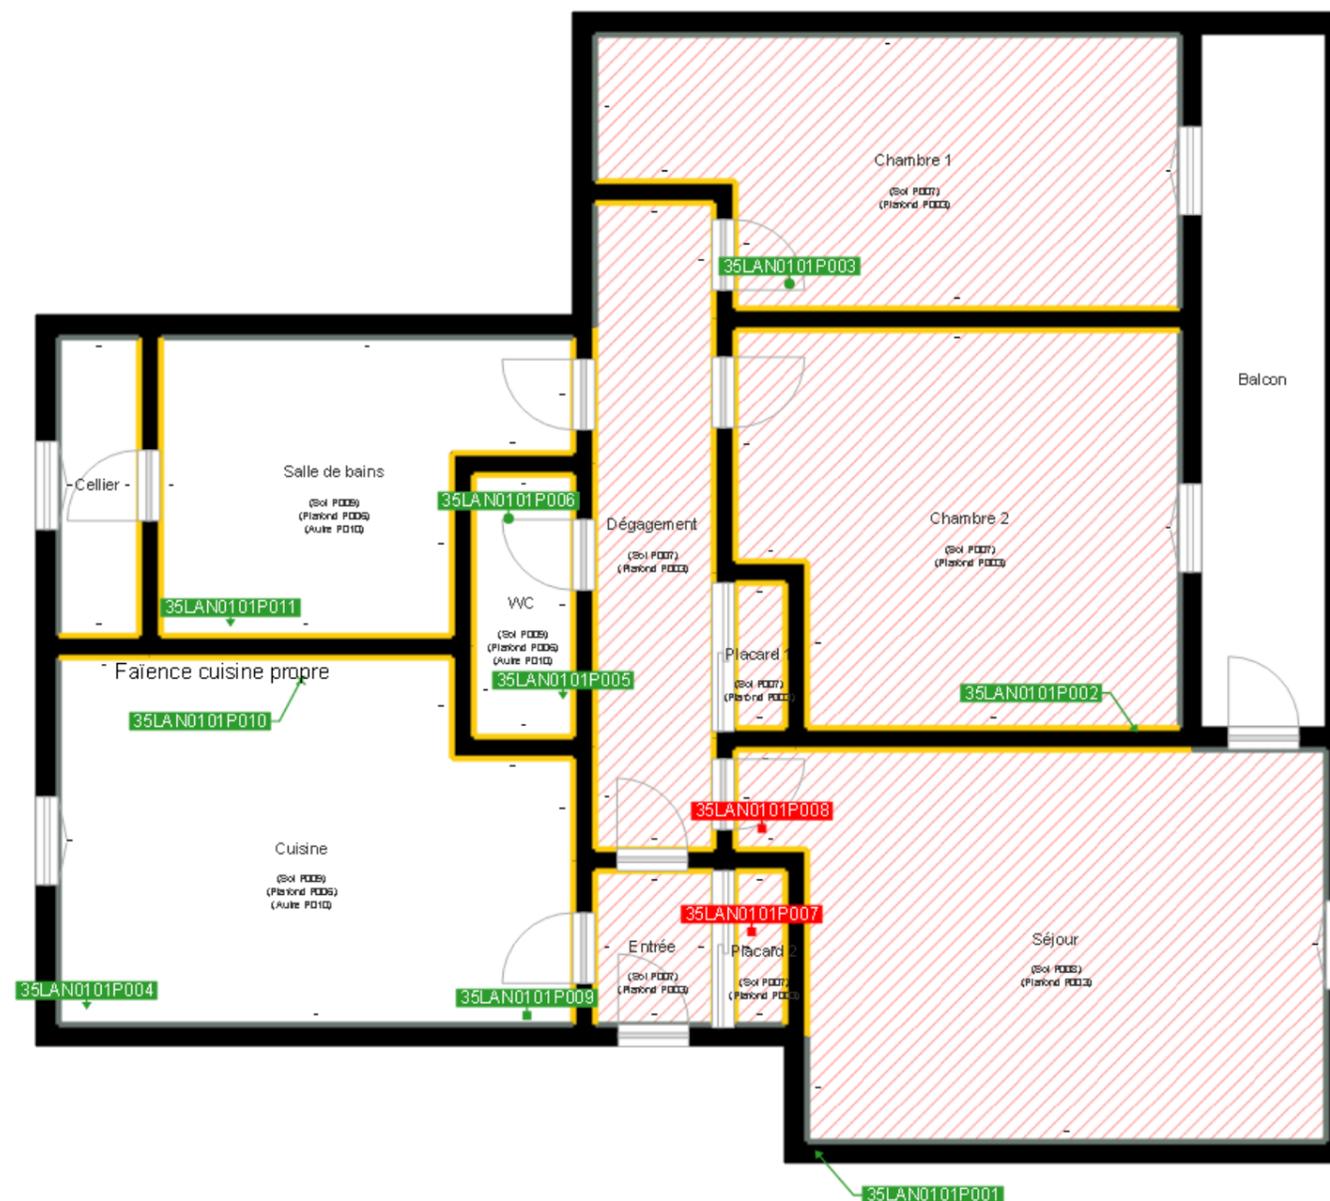
### Légende des prélèvements :

- Prélèvement de sol amianté
- Prélèvement de sol non amianté
- Prélèvement de plafond amianté
- Prélèvement de plafond non amianté
- Prélèvement de mur amianté
- Prélèvement de mur non amianté
- X Autre type de prélèvement amianté
- X Autre type de prélèvement non amianté
- Sols amiantés
- Plafonds amiantés
- Sols et plafonds amiantés
