RAPPORT DE REPERAGE DES MATERIAUX ET PRODUITS DE LA LISTE A A INTEGRER AU DOSSIER AMIANTE - PARTIES PRIVATIVES

PROGRAMME 35LAH0102

27 RUE DES PECHEURS

MODULE 35LAH0102
77360 VAIRES SUR MARNE

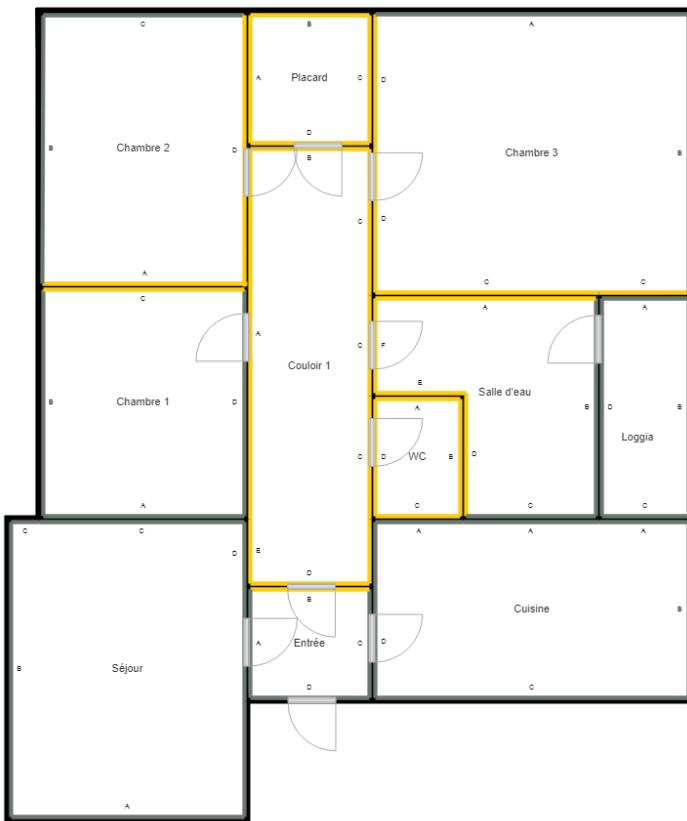
ANNEXE 2 – CROQUIS DE LOCALISATION DE PRELEVEMENTS

Cloisons Plaques de plâtre
	Murs Bois
	Murs Brique
	Murs périphériques / Plaques de plâtre
	Murs carreaux de plâtre
	Murs Béton / Enduit
	Murs porteurs et/ou mur de refend / Plaques de plâtre
	Murs périphériques / Doublage (plaque de plâtre + isolant)
	Torchis
	Murs Brique / Enduit
	Murs Brique plâtrière
	Murs Pierre
	Murs Machefer

- Murs amiantés**
 - Prélèvements de sol amianté
 - Prélèvements de sol non amiantés
 - Prélèvements de plafond amiantés
 - Prélèvements de plafond non amiantés
 - Prélèvements de mur amiantés
 - Prélèvements de mur non amiantés
 - X Autres types de prélèvements amiantés
 - X Autres types de prélèvements non amiantés
- Sols amiantés**
- Plafonds amiantés**
- Sols et plafonds amiantés**
- Conduits amiantés**
- Conduits non amiantés**
