# Rapport de Repérage Amiante Avant réalisation de travaux dans un immeuble bâti

Numéro de dossier : M5617393 BAT 1  
Date d'intervention : 05/11/2021

BELLEVUE  
77460 soupe sur loing  
Bat. 1

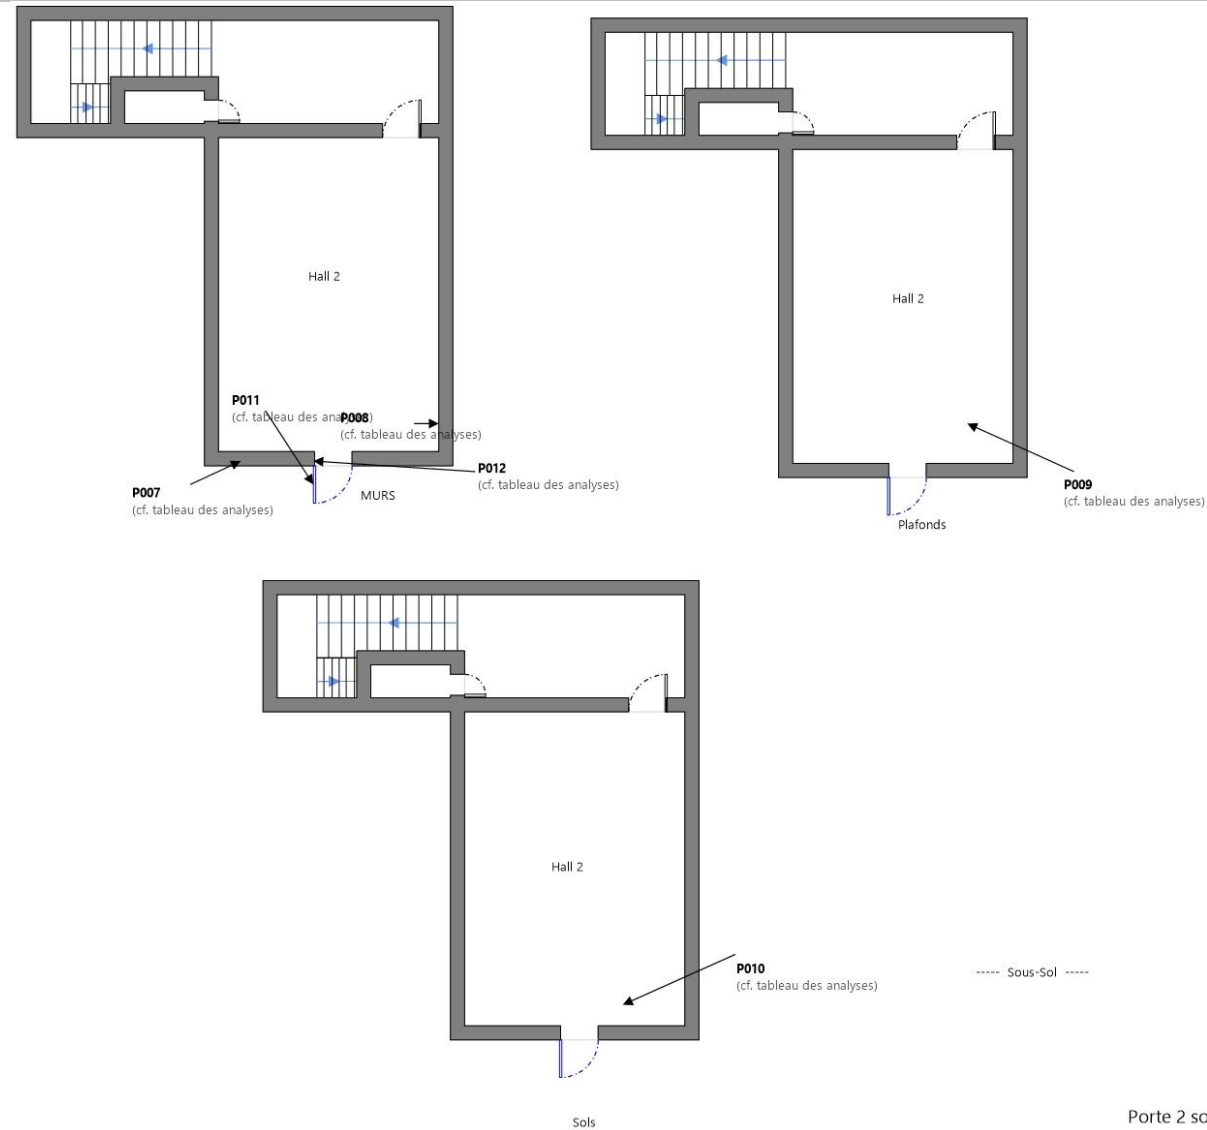
<b>Planche de repérage des matériaux et produits amiantés</b>
Affaire	M5617393 BAT 1
Opération	BENDERDOUCH ala eddine
Site	BELLEVUE ()
	77460 soupe sur loing
Date de réalisation	15/11/2021
<b>Matériaux et produits contenant de l'amiante</b>	
	Surface amianté
	Linéaire / paroi amianté (type 1)
	Linéaire / paroi amianté (type 2)
	Conduit amianté
<b>Sondages destructifs / Prélèvements</b>	
	Prélèvement Positif
	Prélèvement négatif
	Sondage destructif
<b>Types de murs</b>	
	Mur Porteur
	Mur Cloison (type 1)
	Mur Cloison (type 2)
	Gaine technique
<b>Éléments ou pièces non visités</b>	
	Local non visitée
	Élément non visité
