Rapport de Repérage Amiante Avant réalisation de travaux dans un immeuble bâti

Numéro de dossier : M5617393 BAT 25/27/29/31
Date d'intervention : 05/11/2021

BELLEVUE
77460 soupe sur loing
Bat. 25/27/29/31

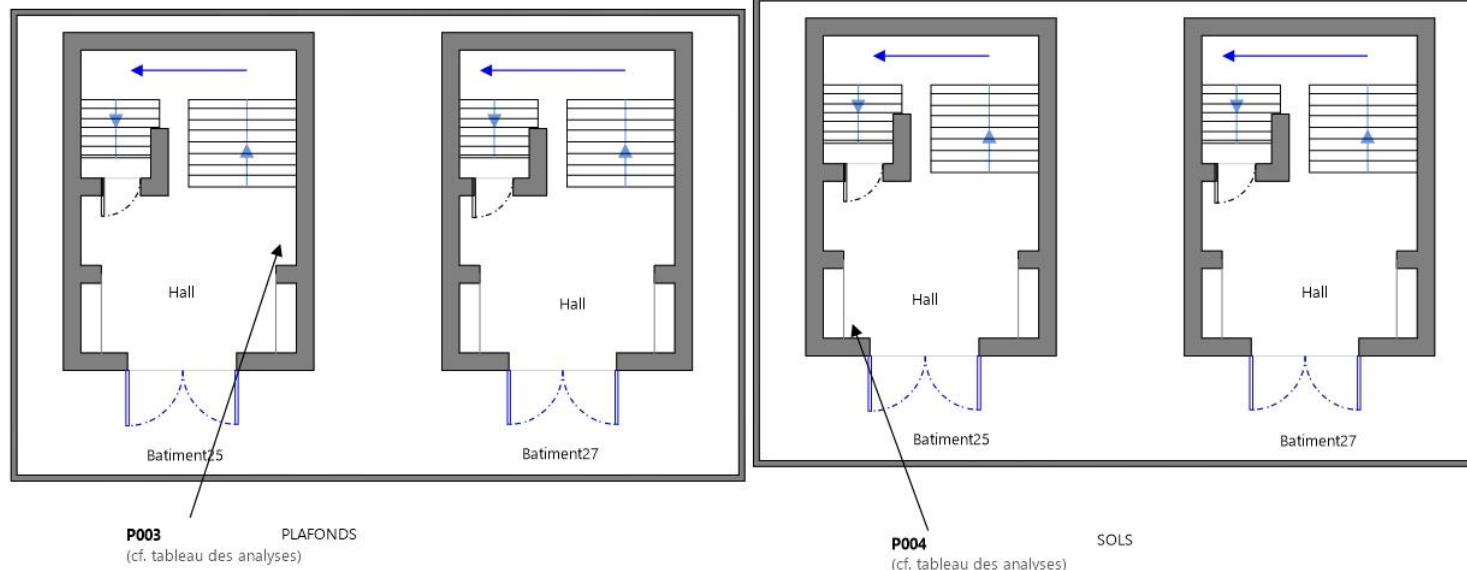
Bâtiment 25/27

Planche de repérage des matériaux et produits amiantés
Affaire	M5617393 BAT 25/27/29/31
Opération	BENDERDOUCH ala eddine
Site	BELLEVUE ()
	77460 soupe sur loing
Date de réalisation	15/11/2021
Matériaux et produits contenant de l'amiante	
	Surface amianté
	Linéaire / paroi amianté (type 1)
	Linéaire / paroi amianté (type 2)
	Conduit amianté
Sondages destructifs / Prélèvements	
	Prélèvement Positif
	Prélèvement négatif
	Sondage destructif
Types de murs	
	Mur Porteur
	Mur Cloison (type 1)
	Mur Cloison (type 2)
	Gaine technique
Éléments ou pièces non visités	
	Local non visitée
	Élément non visité

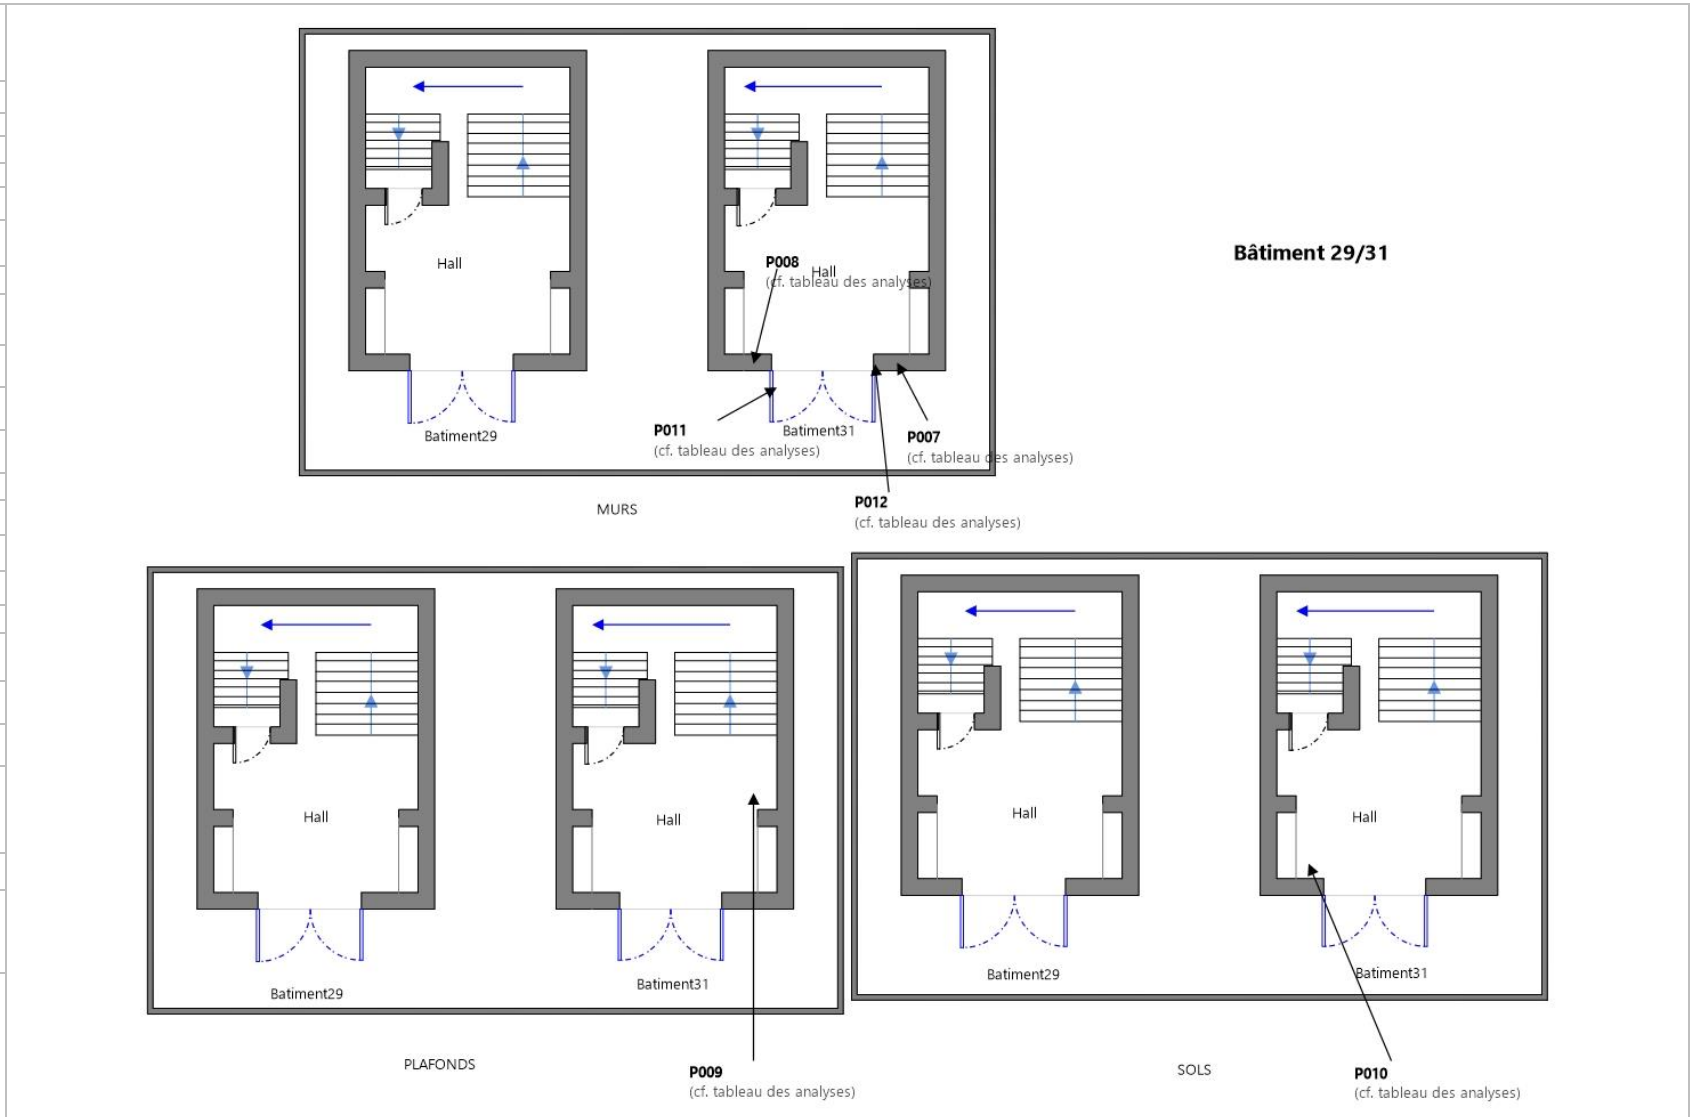
Planche de repérage des matériaux et produits amiantés
Affaire	M5617393 BAT 25/27/29/31
Opération	BENDERDOUCH ala eddine
Site	BELLEVUE ()
	77460 soupe sur loing
Date de réalisation	15/11/2021
Matériaux et produits contenant de l'amiante	
	Surface amianté
	Linéaire / paroi amianté (type 1)
	Linéaire / paroi amianté (type 2)
	Conduit amianté
Sondages destructifs / Prélèvements	
	Prélèvement Positif
	Prélèvement négatif
	Sondage destructif
Types de murs	
	Mur Porteur
	Mur Cloison (type 1)
	Mur Cloison (type 2)
	Gaine technique
Eléments ou pièces non visités	
	Local non visitée
	Elément non visité
