Constat de risques d'exposition au plomb pour :  
Location

34218\_O770383LAC0002

35 RUE GAMBETTA

Bâtiment et Unités structurelles traités  
O770383LAC0002 ; 35 RUE GAMBETTA  
Entrée : RdCh

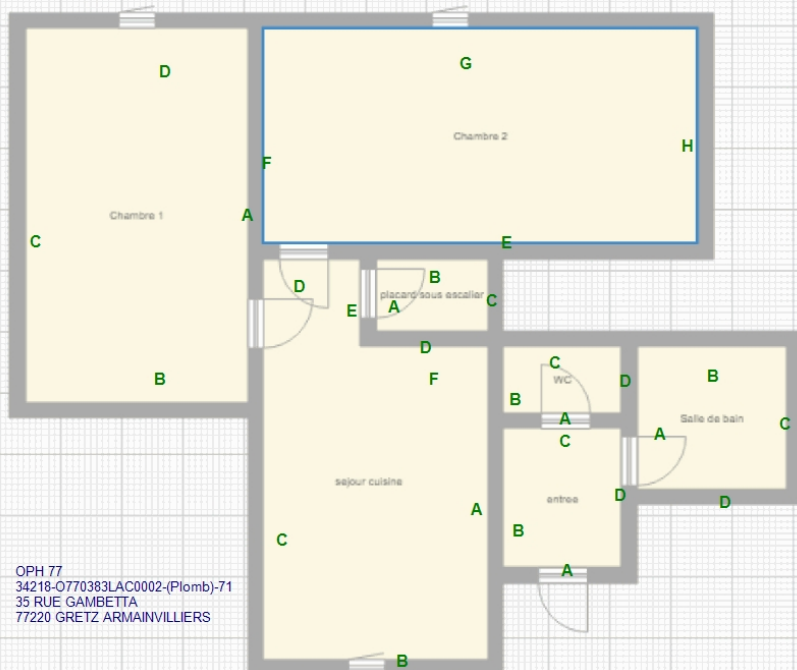
IMG\_DESSIN

OPH 77  
34218-0770383LAC0002-(Plomb)-71  
35 RUE GAMBETTA  
77220 GREZ ARMAINVILLIERS
