Constat de risques d'exposition au plomb pour :  
Location

34218\_O770383LAE0001

39 RUE GAMBETTA

77220 GRETZ ARMAINVILLIERS

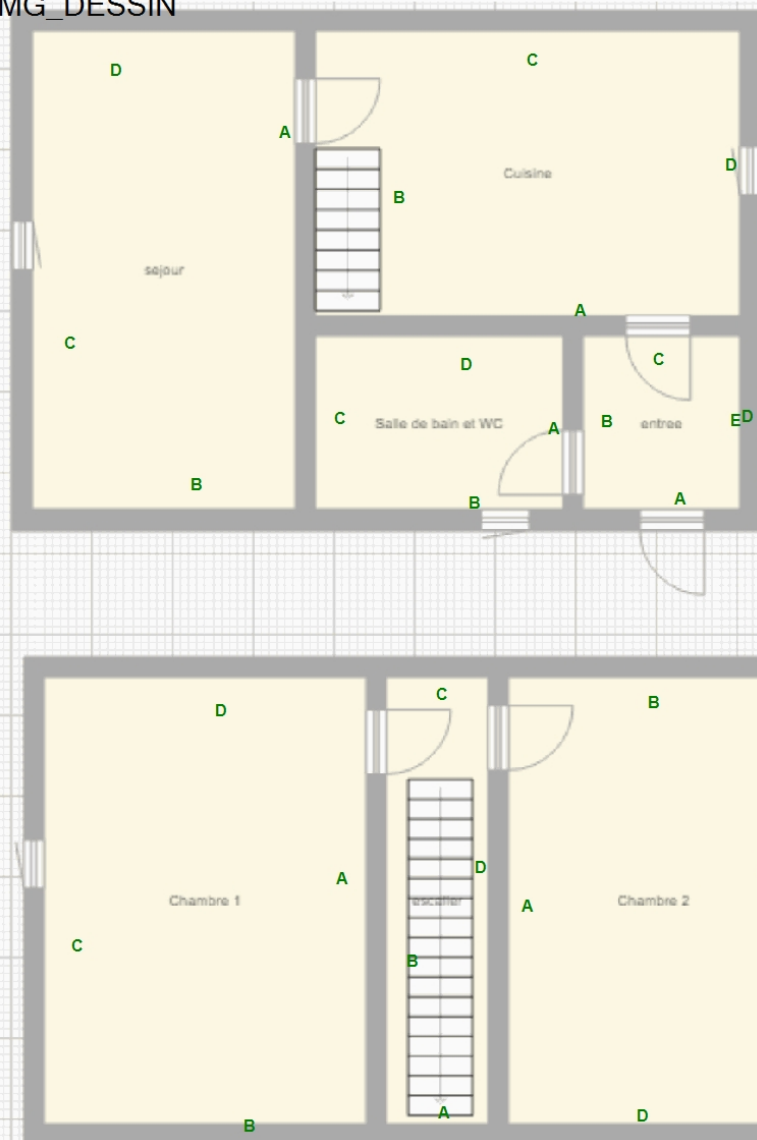
IMG\_DESSIN

OPH 77  
34218-0770383LAE0001-(Plomb)-71  
39 RUE GAMBETTA  
77220 GREZ ARMAINVILLIERS
