Rapport de mission de repérage des matériaux et produits contenant de l'amiante avant réalisation de travaux

R. 4412-97 modifié par le décret 2012-639 du 4 mai 2012
Norme NF X 46-020

43 AVENUE NORMANDIE NIEMEN

77270 VILLEPARISIS

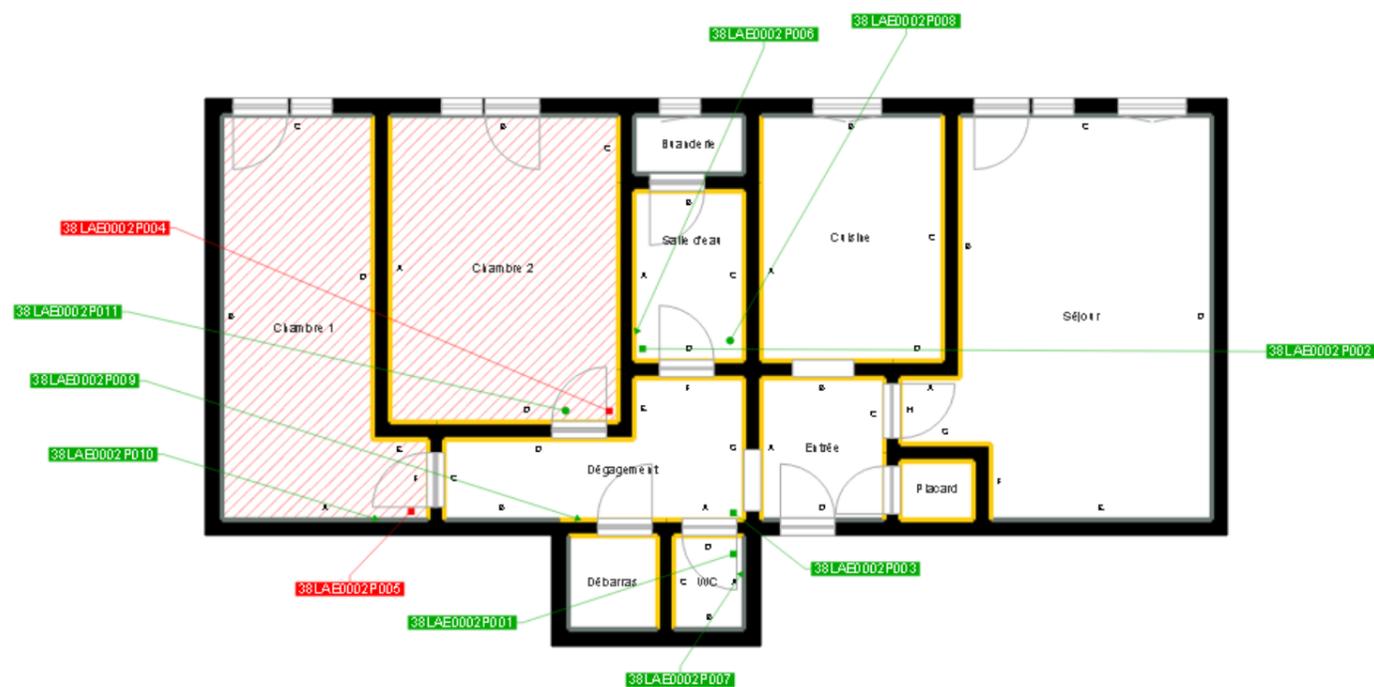
Murs périphériques / Plaques de plâtre
	Murs Bois
	Murs Brique
	Murs Béton brut
	Cloisons Plaques de plâtre
	Murs carreaux de plâtre
	Murs Béton / Enduit
	Murs porteurs et/ou mur de refend / Plaques de plâtre
	Murs périphériques / Doublage (plaque de plâtre + isolant)
	Torchis
	Murs Amiantés
	Murs Brique / Enduit
	Murs Brique plâtrière
	Murs Pierre

- Prélèvements de sol amiantés
- Prélèvements de sol non amiantés
- Prélèvements de plafonds amiantés
- Prélèvements de plafonds non amiantés
- Prélèvements de murs amiantés
- Prélèvements de murs non amiantés
- Autres types de prélèvements amiantés
- Autres types de prélèvements non amiantés
- Sol amianté
- Plafond amianté
- Sol et Plafond amiantés
