## Rapport de mission de repérage des matériaux et produits contenant de l'amiante avant réalisation de travaux

52 AVENUE NORMANDIE NIEMEN

77270 VILLEPARISIS

Nature du bâtiment :	LOGEMENTS COLLECTIFS	Adresse :	52 AVENUE NORMANDIE NIEMEN 77270 VILLEPARISIS
Cat. Du bâtiment :		Bâtiment :	
Etage :		Porte :	
Ref Cadastrale :	NC	Propriété de :	OPH77 10 AVENUE CHARLES PEGUY 77000 MELUN

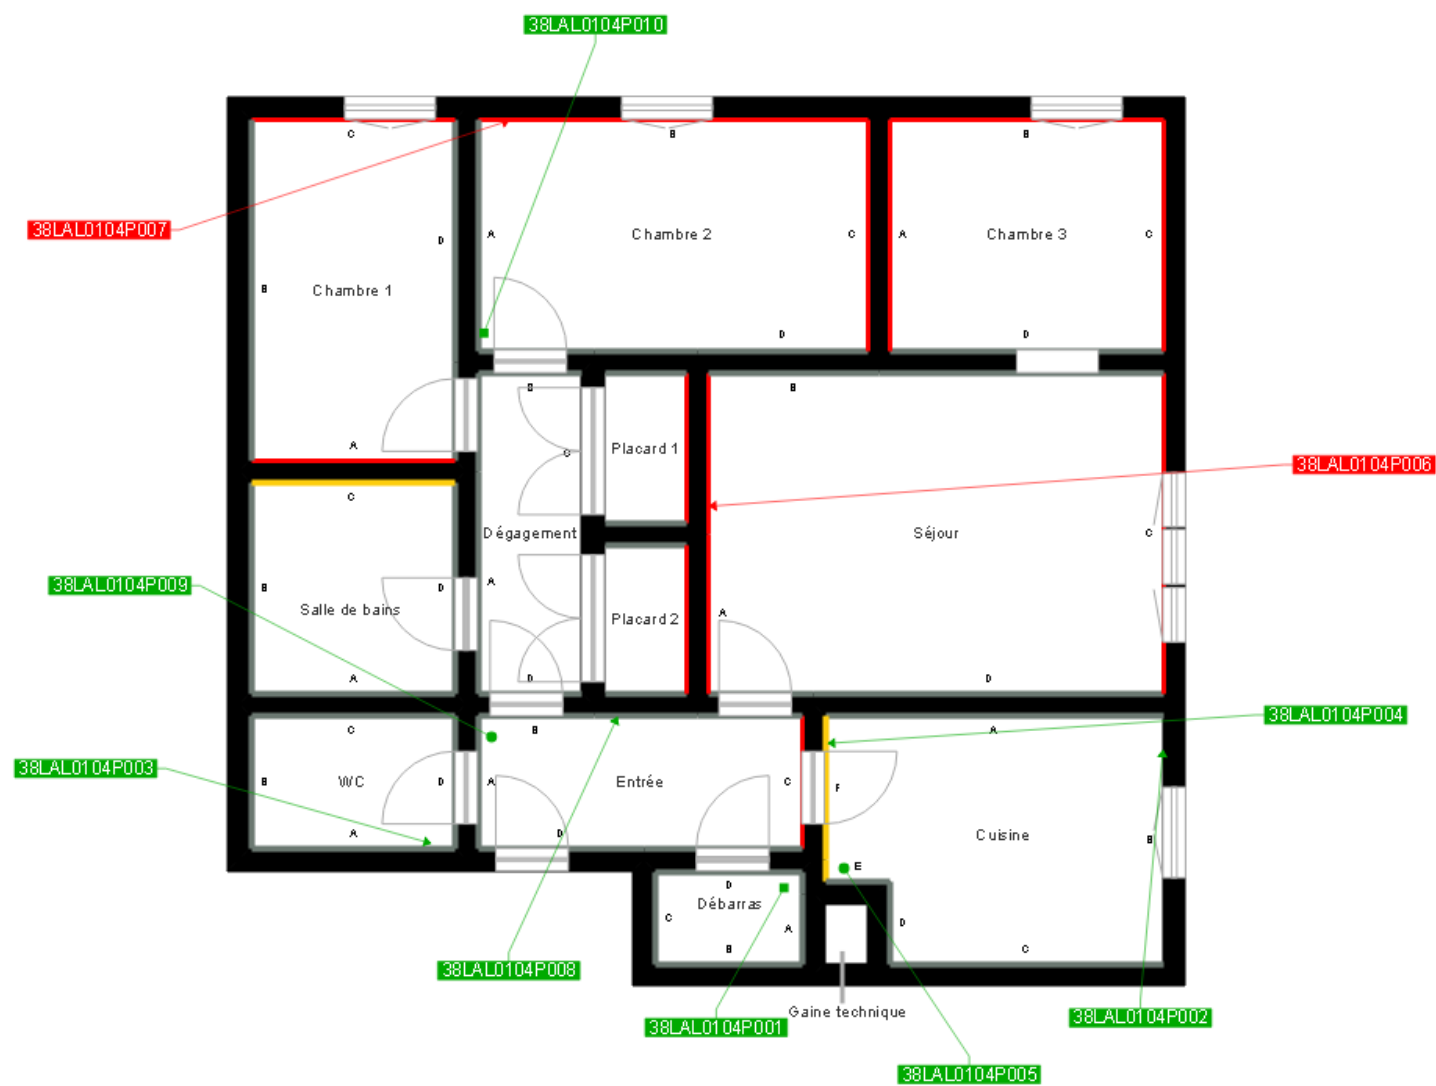
Murs périphériques / Plaques de plâtre
	Murs Bois
	Murs Brique
	Murs Béton brut
	Cloisons Plaques de plâtre
	Murs carreaux de plâtre
	Murs Béton / Enduit
	Murs porteurs et/ou mur de refend / Plaques de plâtre
	Murs périphériques / Doublage (plaque de plâtre + isolant)
	Torchis
	Murs Amiantés
	Murs Brique / Enduit
	Murs Brique plâtrière

Prélèvements de sol amiantés
	Prélèvements de sol non amiantés
	Prélèvements de plafonds amiantés
	Prélèvements de plafonds non amiantés
	Prélèvements de murs amiantés
	Prélèvements de murs non amiantés
	Autres types de prélèvements amiantés
	Autres types de prélèvements non amiantés
	Sol amianté
	Plafond amianté
	Sol et Plafond amiantés
