Rapport de repérage des matériaux et produits contenant de l'amiante avant réalisation de travaux dans un immeuble bâti

LGT 7
80 RUE DE LA REPUBLIQUE
77122 MONTHYON

Date du rapport : 08/10/2020

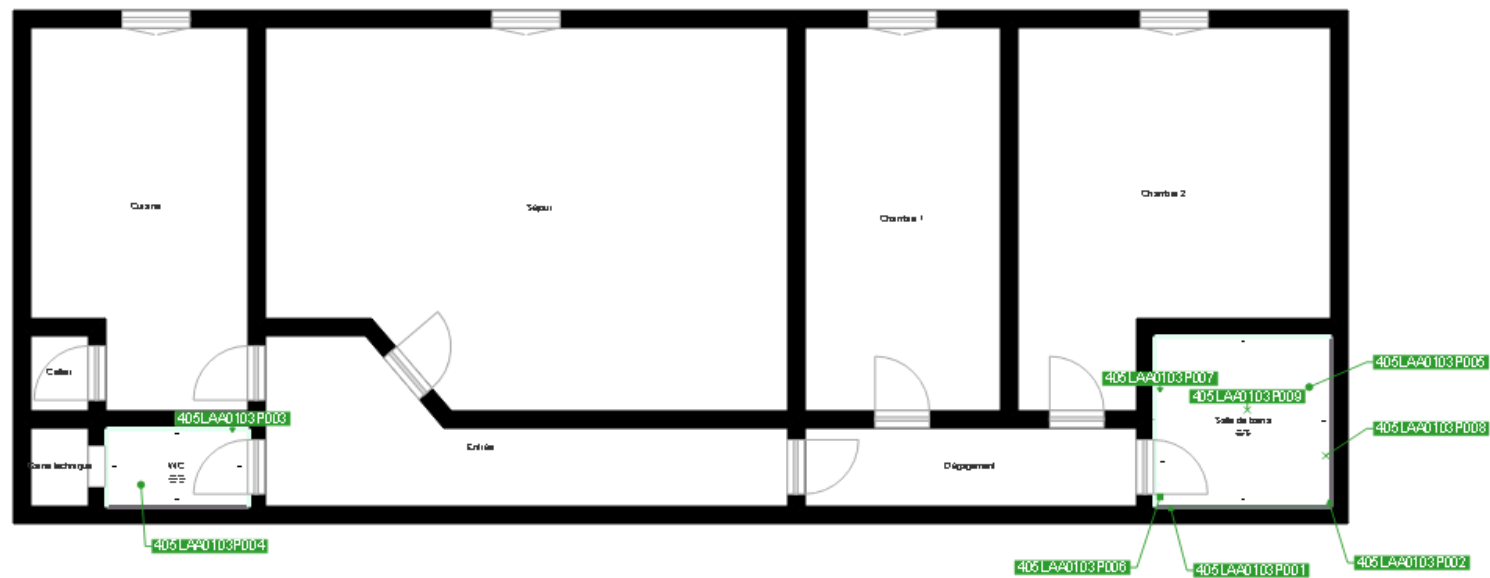
PLANCHE DE REPERAGE

Bien : 405LAA0103 - LGT 7 80 RUE
DE LA REPUBLIQUE 77122
MONTHYON
