# RAPPORT DE MISSION DE REPERAGE DES MATERIAUX ET PRODUITS CONTENANT DE L'AMIANTE AVANT TRAVAUX

Norme NF X46-020 (12/2008) & Code de la santé Publique, articles R1334-14 à 29 (abrogeant le décret 96-97 du 07 février 96) - Programme de repérage de la liste C du décret 2011-629 du 03 juin 2011  
Arrêté du 26 juin 2013 relatif au repérage des matériaux et produits de la liste C contenant de l'amiante et au contenu du rapport de repérage

6 RUE DES FILLES DU FEU  
77280 OTHIS 407LAB0003 (407LAB0003)  
77280 OTHIS

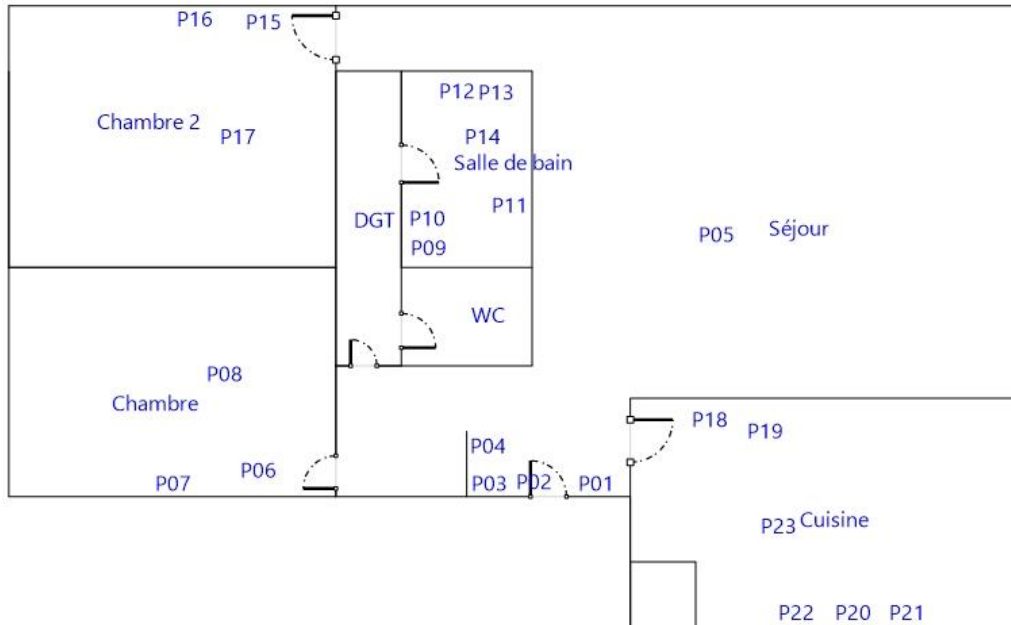
## 6. CROQUIS DE REPERAGE

Planche (croquis) de repérage technique effectué par le cabinet : ALLODIAGNOSTIC, auteur : Frederic SAGET  
Dossier n° 868486 du  
Adresse du bien : 6 RUE DES FILLES DU FEU 77280 OTHIS 407LAB0003 (407LAB0003) 77280 OTHIS

En respect de l'Annexe B de la norme NF X 46-020, les prélèvements réalisés dans le cadre du présent repérage concernent tout ou partie de l'épaisseur des matériaux. Conformément aux prescriptions de la norme NF X 46-020, tous les prélèvements sont localisés sur les croquis / plans disponibles en annexe du présent rapport.
