Rapport de repérage des matériaux et produits contenant de l'amiante avant réalisation de travaux dans un immeuble bâti

(Arrêté du 16 Juillet 2019 et Norme NF X 46-020 : Août 2017)

27
2BIS RUE DES FILLES DU FEU
ESCALIER C
77280 OTHIS

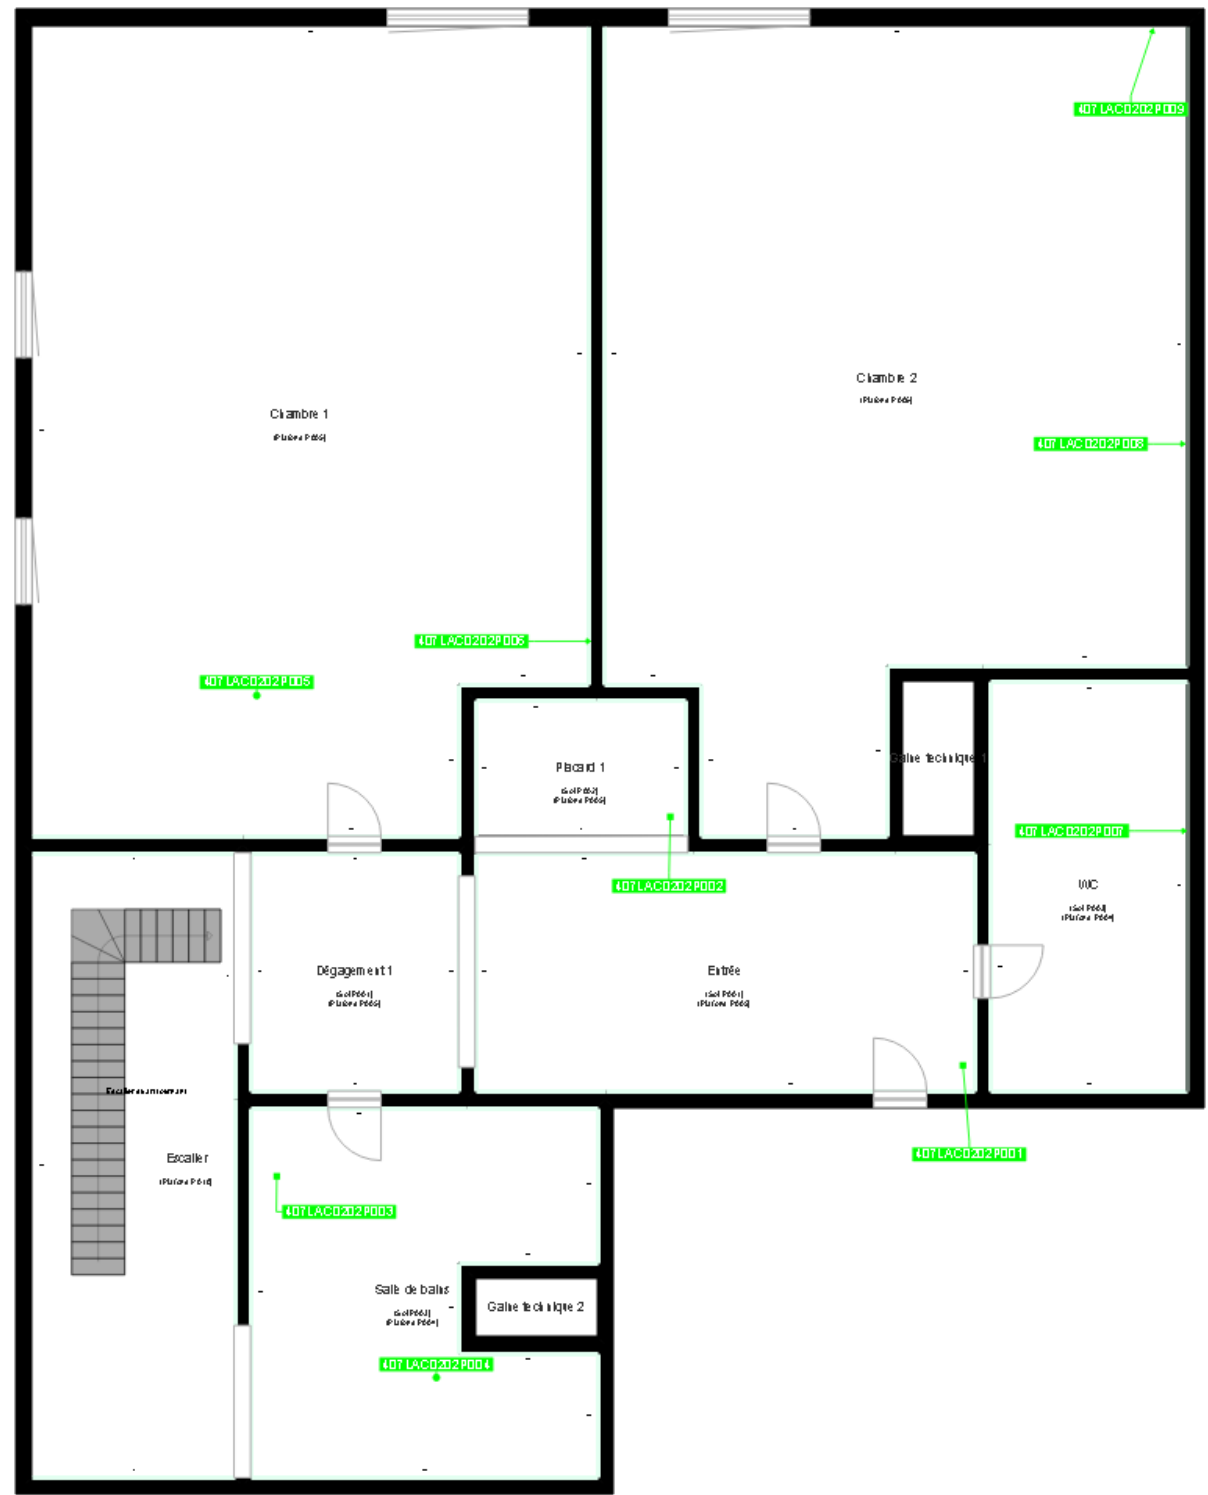
PLANCHE DE REPERAGE

Bien : 407LAC0202 - 27 2BIS RUE DES FILLES DU FEU ESCALIER C 77280 OTHIS

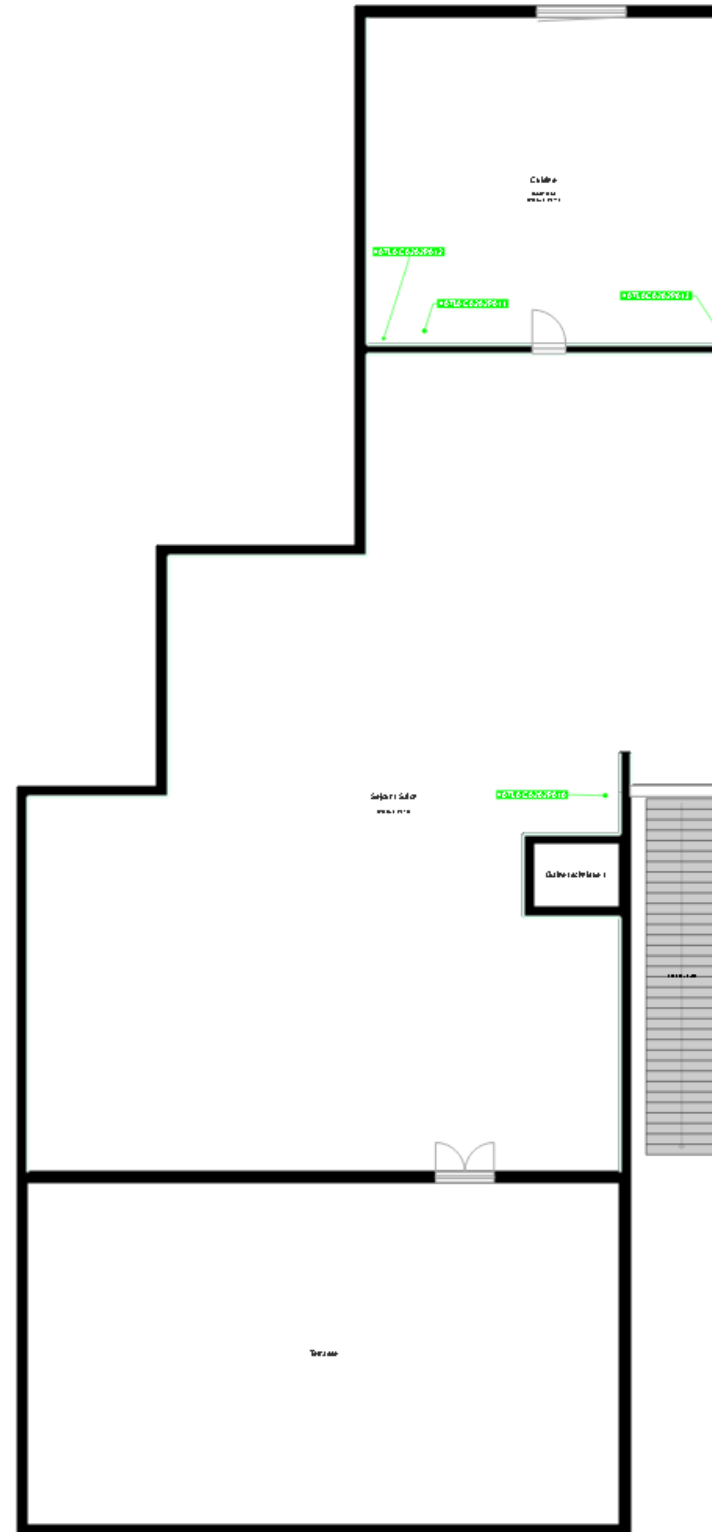
PLANCHE DE REPERAGE

Bien : 407LAC0202 - 27 2BIS RUE
DES FILLES DU FEU ESCALIER C
77280 OTHIS
