Rapport de Repérage Amiante Avant réalisation de travaux dans un immeuble bâti

Numéro de dossier : M2192332RAAT
Date d'intervention : 09/06/2021

42LAI0101
9 SQUARE BEAUREGARD
77000 MELUN

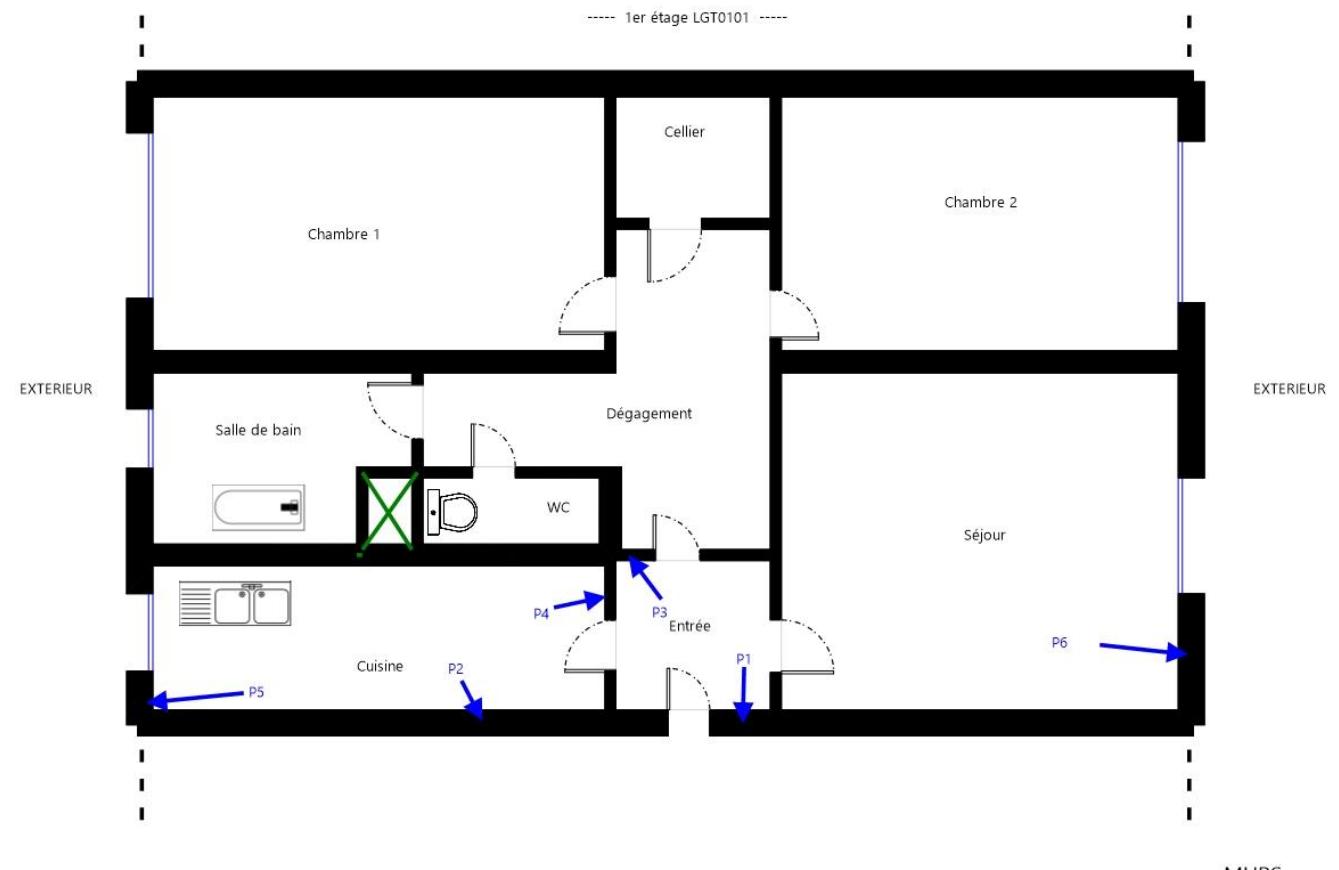
Planche de repérage des matériaux et produits amiantés
Affaire	M2192332RAAT
Opération	Gaëtan BEDEL
Site	42LAI0101 9 SQUARE BEAUREGARD 77000 MELUN
Date de réalisation	21/06/2021
Matériaux et produits contenant de l'amiante	
	Surface amianté
	Linéaire / paroi amianté (type 1)
	Linéaire / paroi amianté (type 2)
	Conduit amianté
Sondages destructifs / Prélèvements	
	Prélèvement Positif
	Prélèvement négatif
	Sondage destructif
Types de murs	
	Mur Porteur
	Mur Cloison (type 1)
	Mur Cloison (type 2)
	Gaine technique
Eléments ou pièces non visités	
	Local non visitée
	Elément non visité

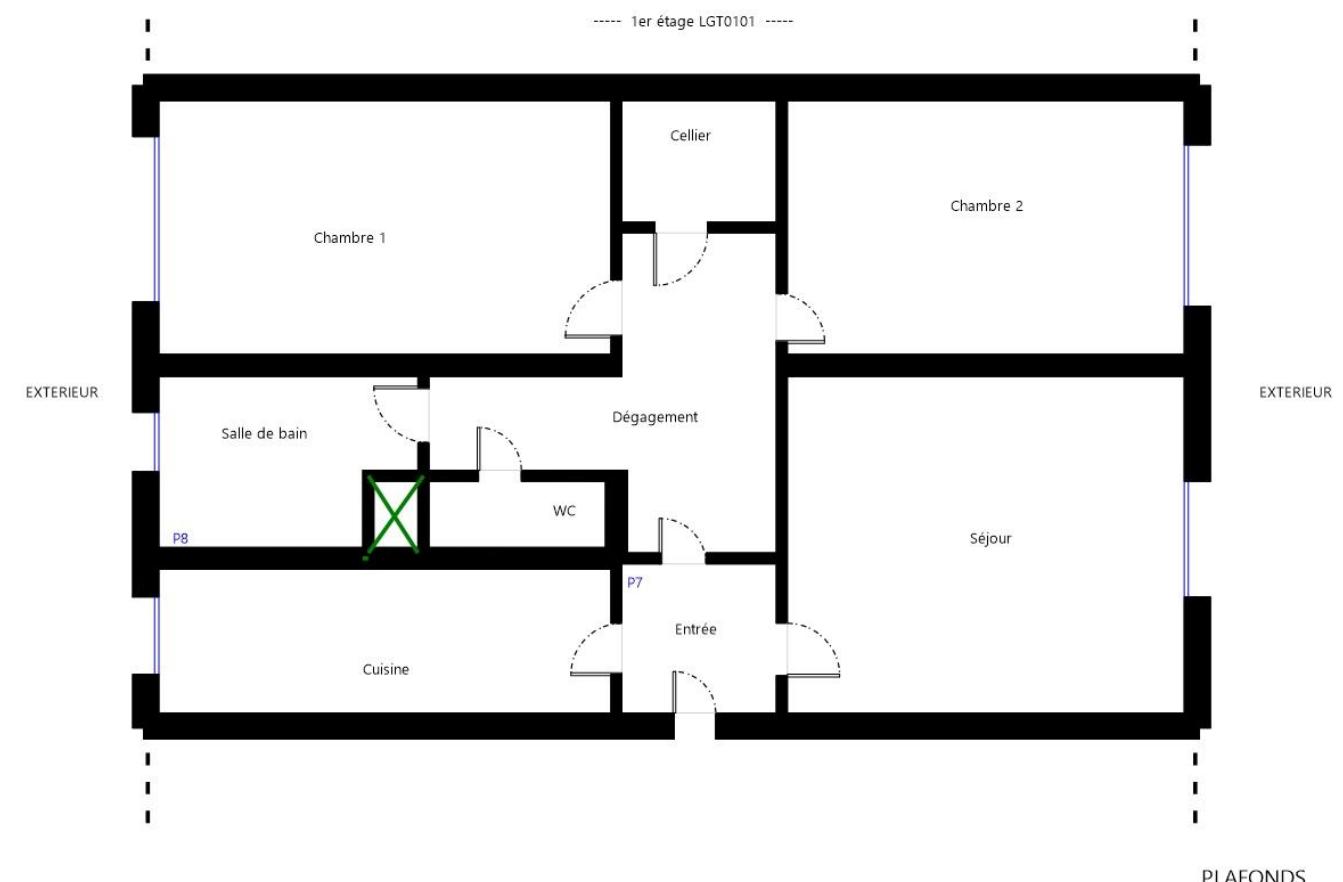
Planche de repérage des matériaux et produits amiantés
Affaire	M2192332RAAT
Opération	Gaétan BEDEL
Site	42LAI0101
	9 SQUARE
	BEAUREGARD
	77000
	MELUN
Date de réalisation	21/06/2021
Matériaux et produits contenant de l'amiante
