Pré-Rapport de repérage des matériaux et produits contenant de l'amiante avant réalisation de travaux dans un immeuble bâti

(Arrêté du 16 Juillet 2019 et Norme NF X 46-020 : Août 2017)

7 Place Condorcet - Logement 2 - ESC AB - R+3
77240 VERT SAINT DENIS

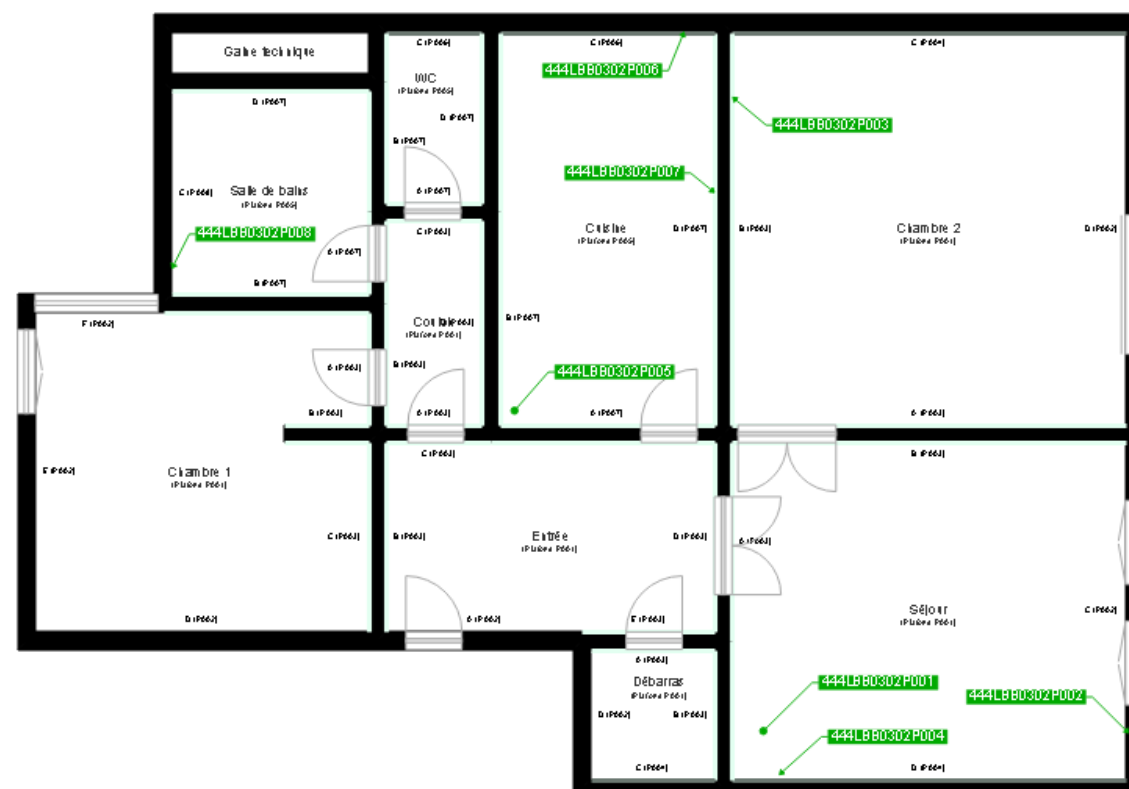
PLANCHE DE REPERAGE

Bien : 444LBB0302 - 7 Place
Condorcet - Logement 2 - ESC AB -
R+3 77240 VERT SAINT DENIS
