Rapport de Repérage Amiante Avant réalisation de travaux dans un immeuble bâti

Numéro de dossier : M8858647
Date d'intervention : 12/10/2021

444LAA0201
5 ALLEE DU GRAND BERGER
77240 VERT ST DENIS
Bat. N/A, cage :AA; Etage 2; Porte 1

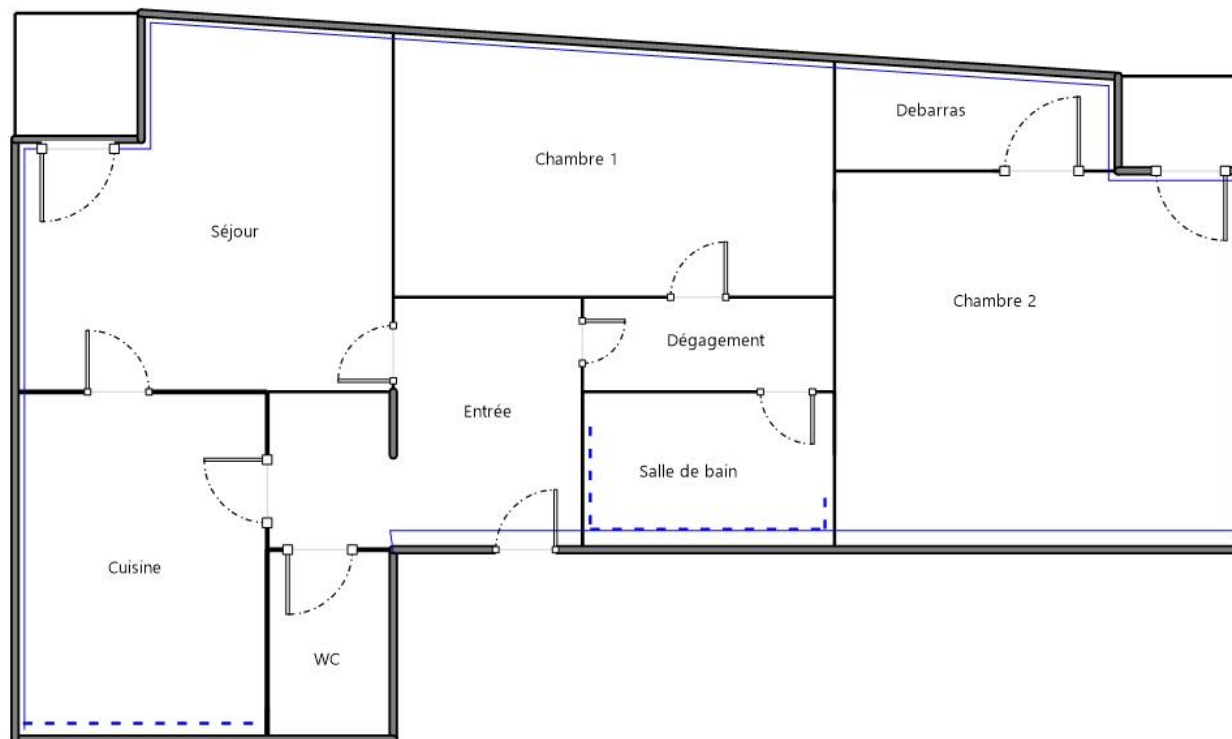
Planche de repérage des matériaux et produits amiantés
Affaire	M8858647
Opération	SAGET Frédéric
Site	444LAA0201
	5 ALLEE DU GRAND BERGER
	77240 VERT ST DENIS
Date de réalisation	27/10/2021
Matériaux et produits contenant de l'amiante	
	Surface amianté
	Linéaire / paroi amianté (type 1)
	Linéaire / paroi amianté (type 2)
	Conduit amianté
Sondages destructifs / Prélèvements	
	Prélèvement Positif
	Prélèvement négatif
	Sondage destructif
Types de murs	
	Mur Porteur
	Mur Cloison (type 1)
	Mur Cloison (type 2)
	Gaine technique
Éléments ou pièces non visités	
	Local non visitée
	Élément non visité
