# Rapport de repérage des matériaux et produits contenant de l'amiante avant réalisation de travaux dans un immeuble bâti

(Arrêté du 16 Juillet 2019 et Norme NF X 46-020 : Août 2017)

2  
5 ALLEE DU GRAND BERGER  
77240 VERT ST DENIS

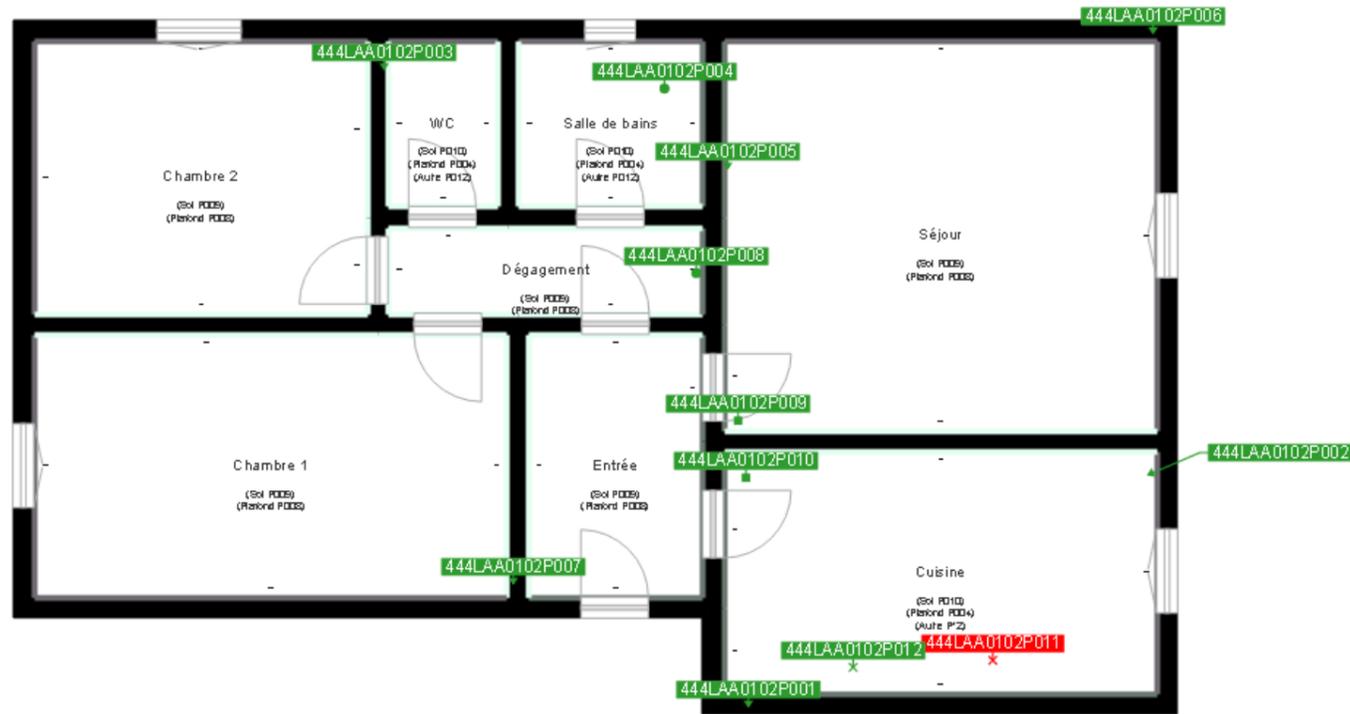
### PLANCHE DE REPERAGE

Bien : 444LAA0102 - 2 5 ALLEE DU GRAND BERGER 77240 VERT ST DENIS
