Rapport de Repérage des matériaux et produits contenant de l'amiante avant réalisation de travaux dans un immeuble bâti

Numéro de dossier : MA2210161587
Rapport édité le : 14/11/2022

61 Place des Chênes (445LAA0002)
77176 Nandy

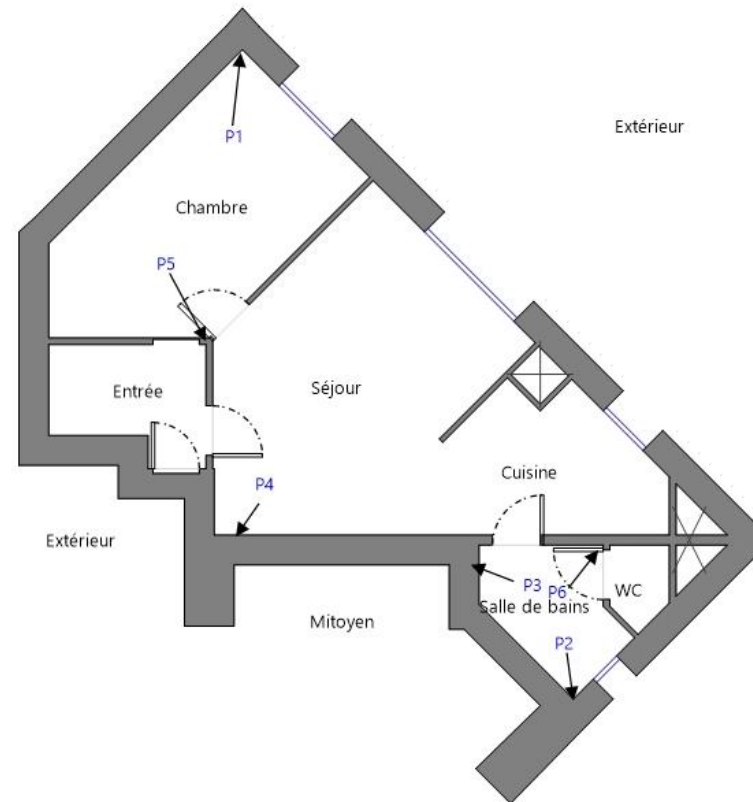
Planche de repérage des matériaux et produits amiantés
Affaire	MA2210161587
Opération	BLANCHET cyprien
Site	61 Place des Chênes (445LAA0002)
	77176
	Nandy
Date de réalisation	14/11/2022
Matériaux et produits contenant de l'amiante	
	Surface amianté
	Linéaire / paroi amianté (type 1)
	Linéaire / paroi amianté (type 2)
	Conduit amianté
Sondages destructifs / Prélèvements	
	Prélèvement Positif
	Prélèvement négatif
	Sondage destructif
Types de murs	
	Mur Porteur
	Mur Cloison (type 1)
	Mur Cloison (type 2)
	Gaine technique
Éléments ou pièces non visités	
	Local non visité
	Élément non visité

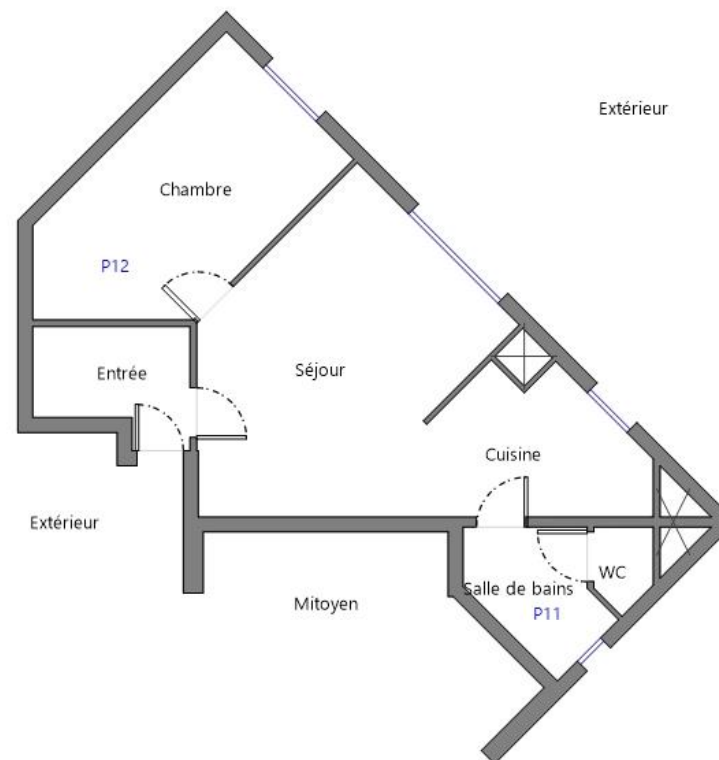
Planche de repérage des matériaux et produits amiantés
Affaire	MA2210161587
Opération	BLANCHET cyprien
Site	61 Place des Chênes (445LAA0002)
	77176
	Nandy
Date de réalisation	14/11/2022
Matériaux et produits contenant de l'amiante	
	Surface amianté
	Linéaire / paroi amianté (type 1)
	Linéaire / paroi amianté (type 2)
	Conduit amianté
Sondages destructifs / Prélèvements	
	Prélèvement Positif
	Prélèvement négatif
	Sondage destructif
Types de murs	
	Mur Porteur
	Mur Cloison (type 1)
	Mur Cloison (type 2)
	Gaine technique
Éléments ou pièces non visités	
	Local non visité
	Élément non visité

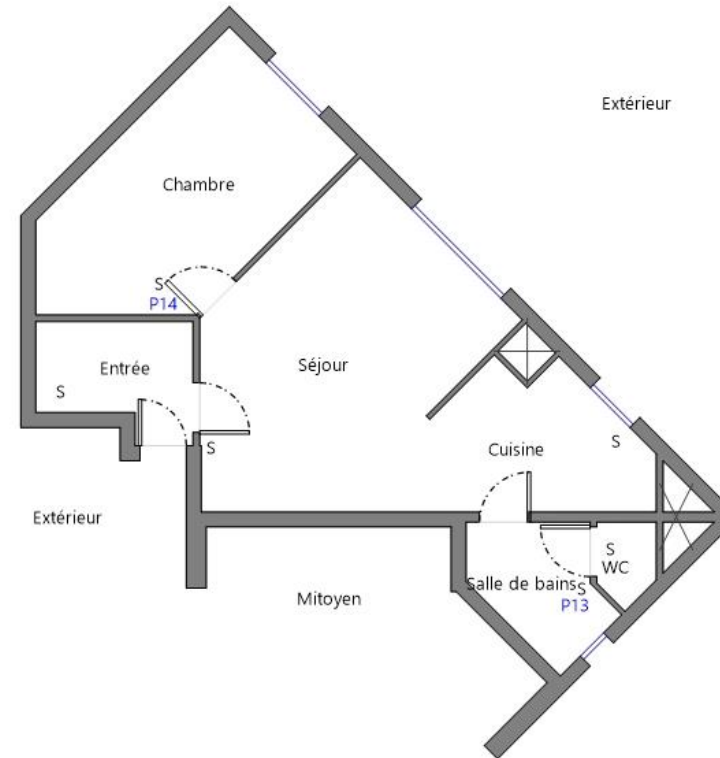
Planche de repérage des matériaux et produits amiantés
Affaire	MA2210161587
Opération	BLANCHET cyprien
Site	61 Place des Chênes (445LAA0002)
	77176
	Nandy
Date de réalisation	14/11/2022
Matériaux et produits contenant de l'amiante	
	Surface amianté
	Linéaire / paroi amianté (type 1)
	Linéaire / paroi amianté (type 2)
	Conduit amianté
Sondages destructifs / Prélèvements	
	Prélèvement Positif
	Prélèvement négatif
	Sondage destructif
Types de murs	
	Mur Porteur
	Mur Cloison (type 1)
	Mur Cloison (type 2)
	Gaine technique
Éléments ou pièces non visités	
	Local non visité
	Élément non visité

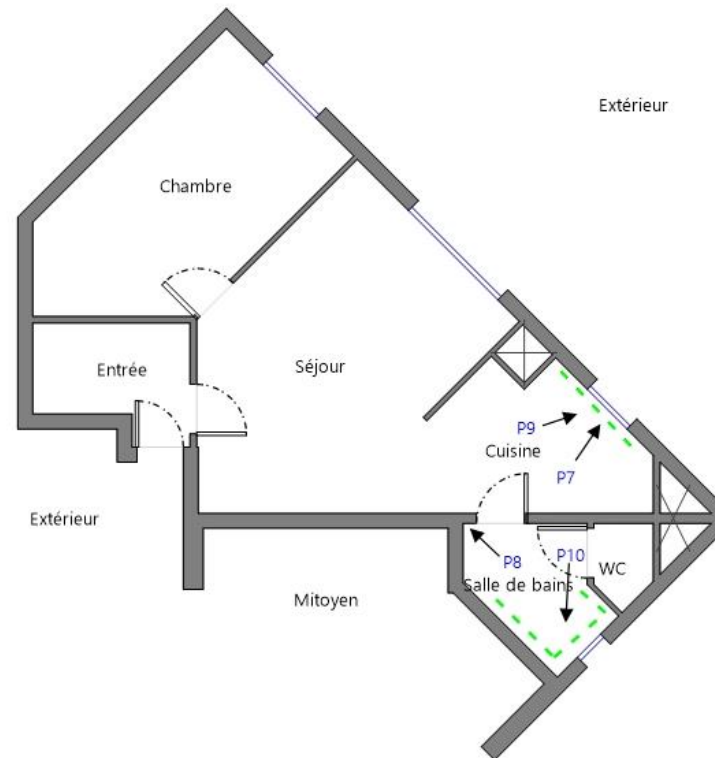
Opération	BLANCHET cyprien
Site	61 Place des Chênes (445LAA0002)
	77176
	Nandy
Date de réalisation	14/11/2022
Matériaux et produits contenant de l'amiante	
	Surface amianté
	Linéaire / paroi amianté (type 1)
	Linéaire / paroi amianté (type 2)
	Conduit amianté
Sondages destructifs / Prélèvements	
	Prélèvement Positif
	Prélèvement négatif
	Sondage destructif
Types de murs	
	Mur Porteur
	Mur Cloison (type 1)
	Mur Cloison (type 2)
	Gaine technique
Eléments ou pièces non visités	
	Local non visité
	Elément non visité
