# Rapport de Repérage Amiante Avant réalisation de travaux dans un immeuble bâti

Numéro de dossier : 1303388  
Date d'intervention : 08/02/2021

106 PLACE DES CHENES (445LAD0001)  
77176 NANDY

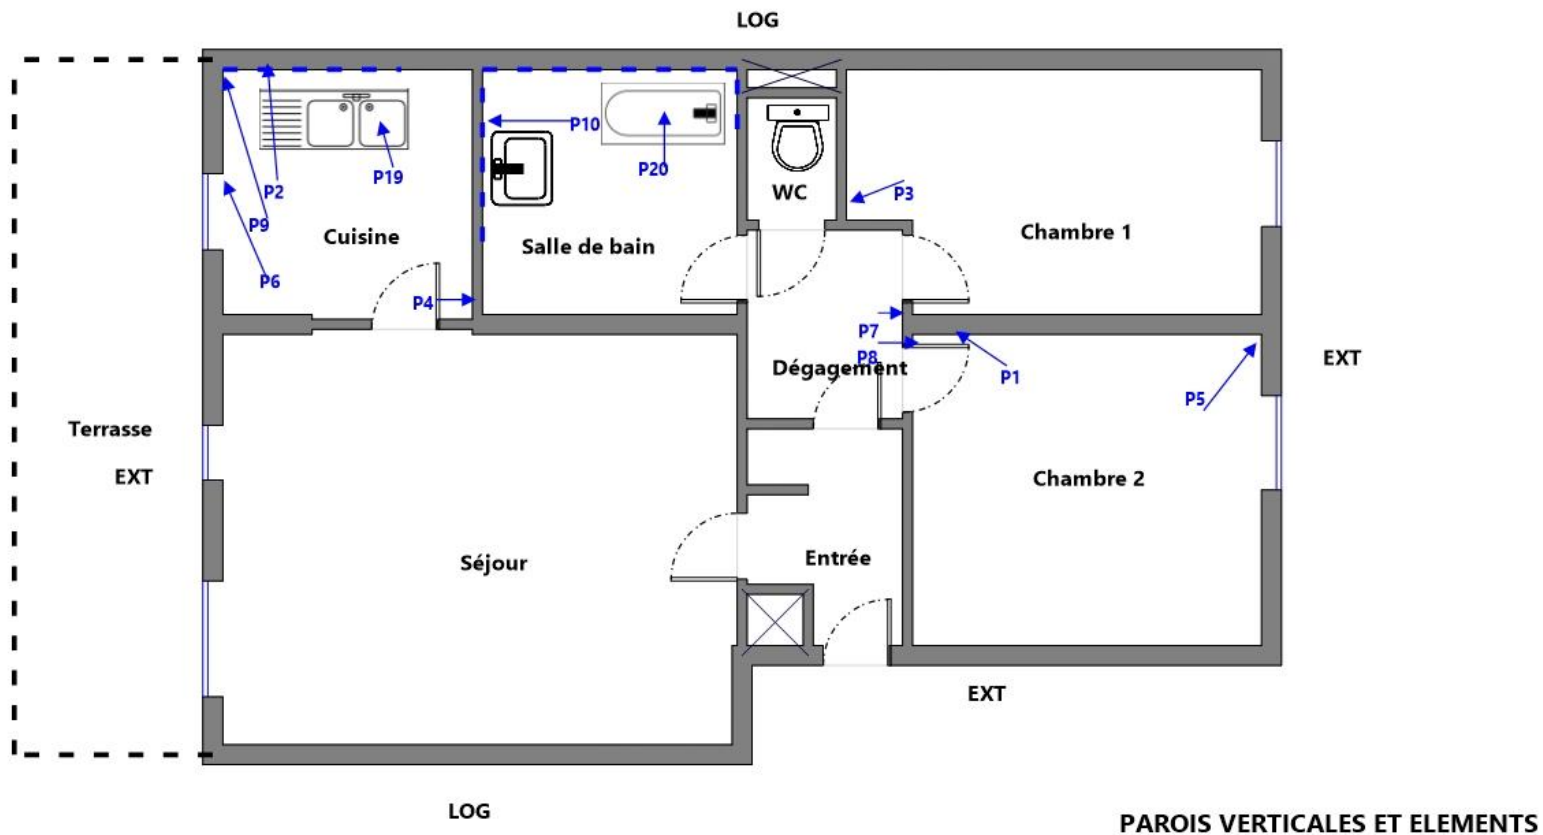
<b>Planche de repérage des matériaux et produits amiantés</b>
Affaire	1303388
Opération	Telmo DA MOTA GOMES
Site	106 PLACE DES CHENES (445LAD0001)
	77176
	NANDY
Date de réalisation	24/02/2021
<b>Matériaux et produits contenant de l'amiante</b>	
	Surface amianté
	Linéaire / paroi amianté (type 1)
	Linéaire / paroi amianté (type 2)
	Conduit amianté
<b>Sondages destructifs / Prélèvements</b>	
	Px Prélèvement Positif
	Px Prélèvement négatif
	S Sondage destructif
<b>Types de murs</b>	
	Mur Porteur
	Mur Cloison (type 1)
	Mur Cloison (type 2)
	Gaine technique
<b>Eléments ou pièces non visités</b>	
	Local non visitée
	Elément non visité

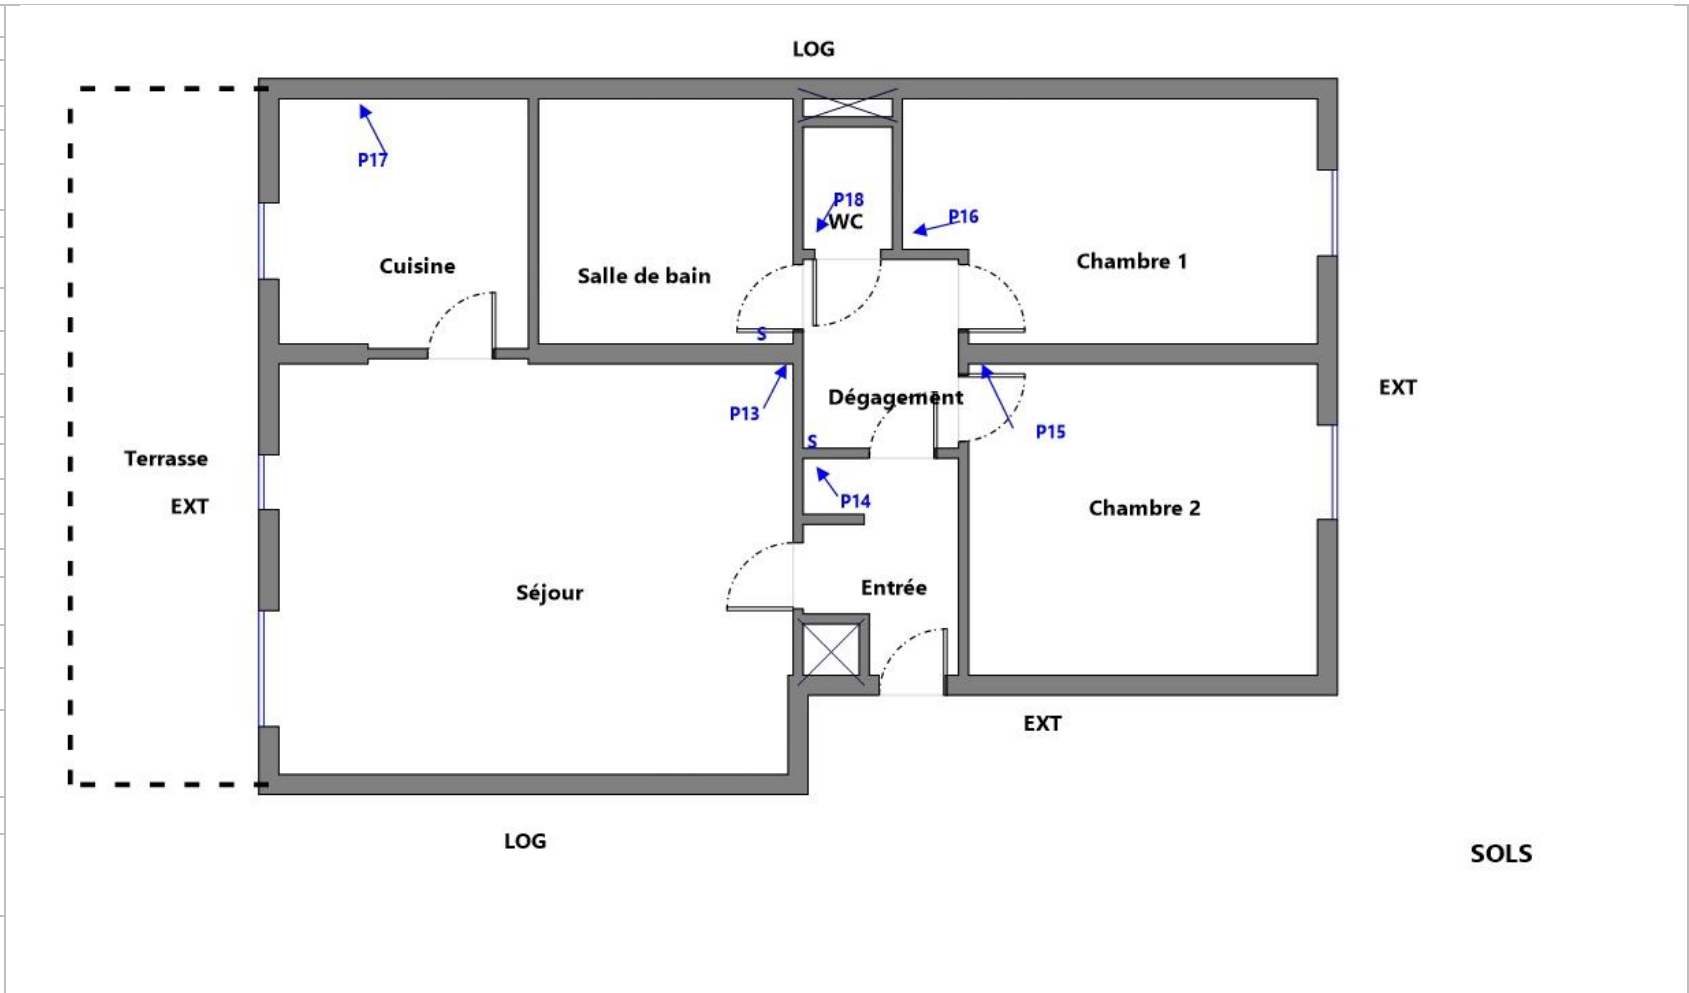
<b>Planche de repérage des matériaux et produits amiantés</b>	
Affaire	1303388	
Opération	Telmo DA MOTA GOMES	
Site	106 PLACE DES CHENES (445LAD0001) 77176 NANDY	
Date de réalisation	24/02/2021	
<b>Matériaux et produits contenant de l'amiante</b>		
	Surface amianté	
	Linéaire / paroi amianté (type 1)	
	Linéaire / paroi amianté (type 2)	
	Conduit amianté	
<b>Sondages destructifs / Prélèvements</b>		
	Prélèvement Positif	
	Prélèvement négatif	
	Sondage destructif	
<b>Types de murs</b>		
	Mur Porteur	
	Mur Cloison (type 1)	
	Mur Cloison (type 2)	
	Gaine technique	
<b>Eléments ou pièces non visités</b>		
	Local non visitée	
	Elément non visité	
	<b>Planche de repérage des matériaux et produits amiantés</b>

Affaire	1303388
Opération	Telmo DA MOTA GOMES
Site	106 PLACE DES CHENES (445LAD0001)
	77176 NANDY
Date de réalisation	24/02/2021
<b>Matériaux et produits contenant de l'amiante</b>	
	Surface amianté
	Linéaire / paroi amianté (type 1)
	Linéaire / paroi amianté (type 2)
	Conduit amianté
<b>Sondages destructifs / Prélèvements</b>	
	Prélèvement Positif
	Prélèvement négatif
	Sondage destructif
<b>Types de murs</b>	
	Mur Porteur
	Mur Cloison (type 1)
	Mur Cloison (type 2)
	Gaine technique
<b>Eléments ou pièces non visités</b>	
	Local non visitée
	Elément non visité
