Rapport de repérage des matériaux et produits contenant de l'amiante avant réalisation de travaux dans un immeuble bâti

(Arrêté du 16 Juillet 2019 et Norme NF X 46-020 : Août 2017)

3
134 PLACE DES CHENES
77176 NANDY

Référence du dossier : Diffus OPH77

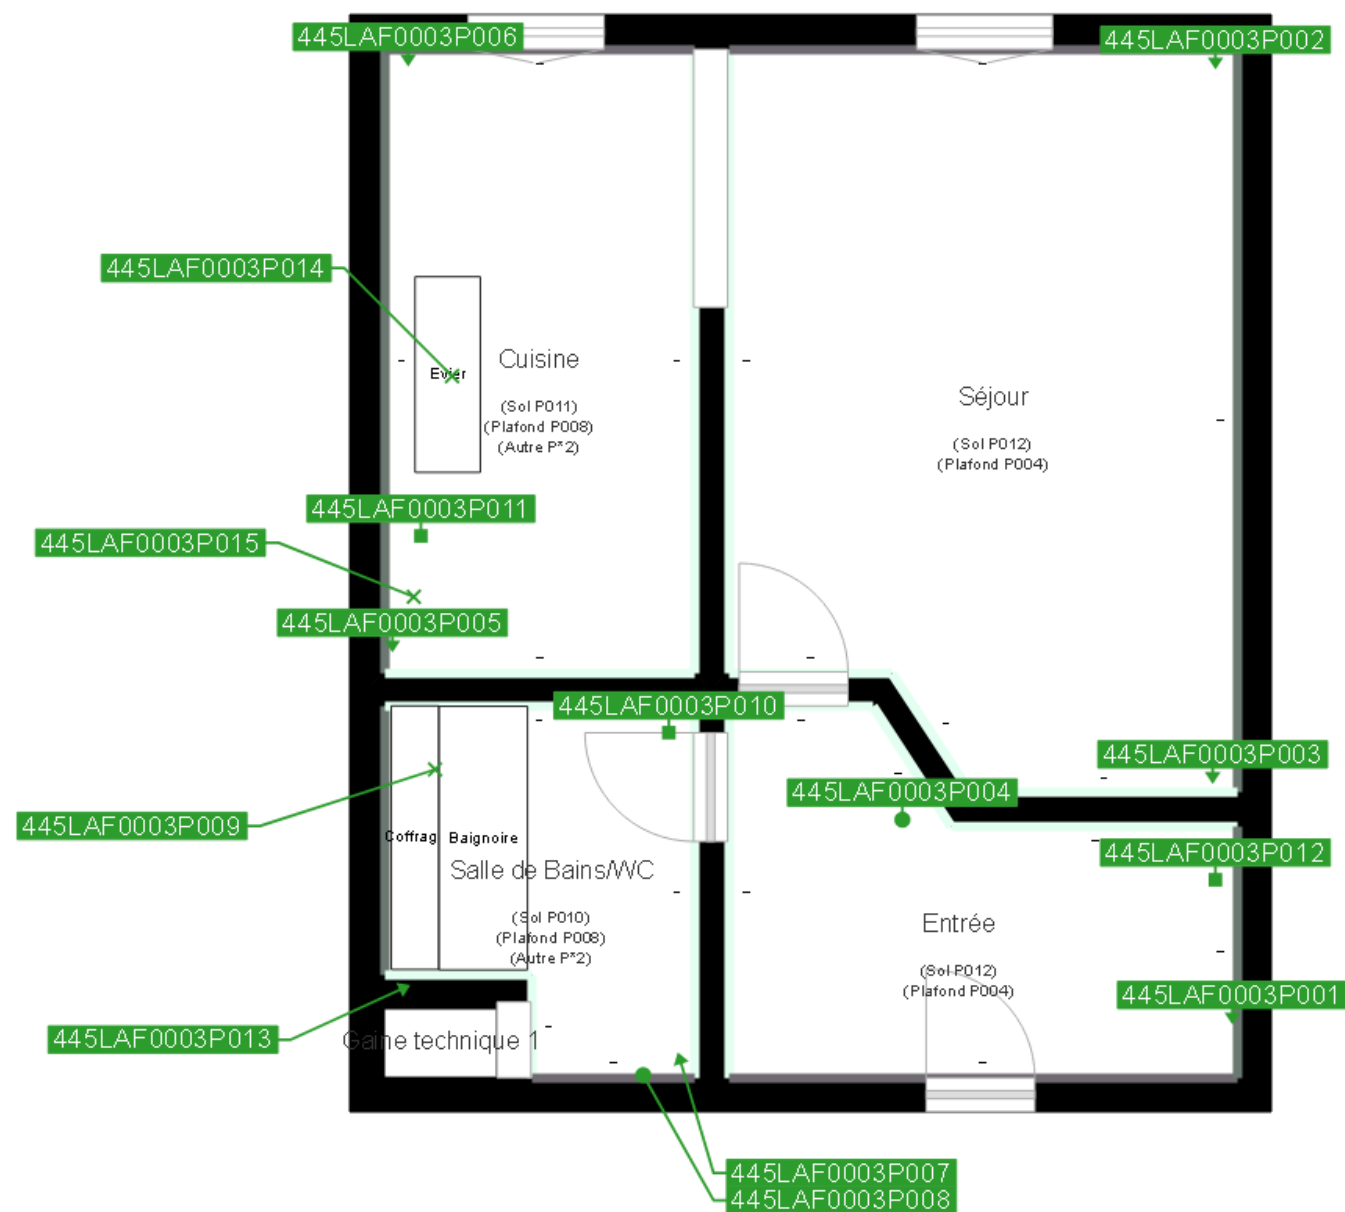
Légende des prélèvements :

- Prélèvement de sol amianté
- Prélèvement de sol non amianté
- Prélèvement de plafond amianté
- Prélèvement de plafond non amianté
- Prélèvement de mur amianté
- Prélèvement de mur non amianté
- Autre type de prélèvement amianté
- Autre type de prélèvement non amianté
- Sols amiantés
- Plafonds amiantés
- Sols et plafonds amiantés
