Rapport de Repérage Amiante Avant réalisation de travaux dans un immeuble bâti

Numéro de dossier : 1303395
Date d'intervention : 08/02/2021

125 ALLEE DES SORBIERS (446LAA0107)
77176 NANDY

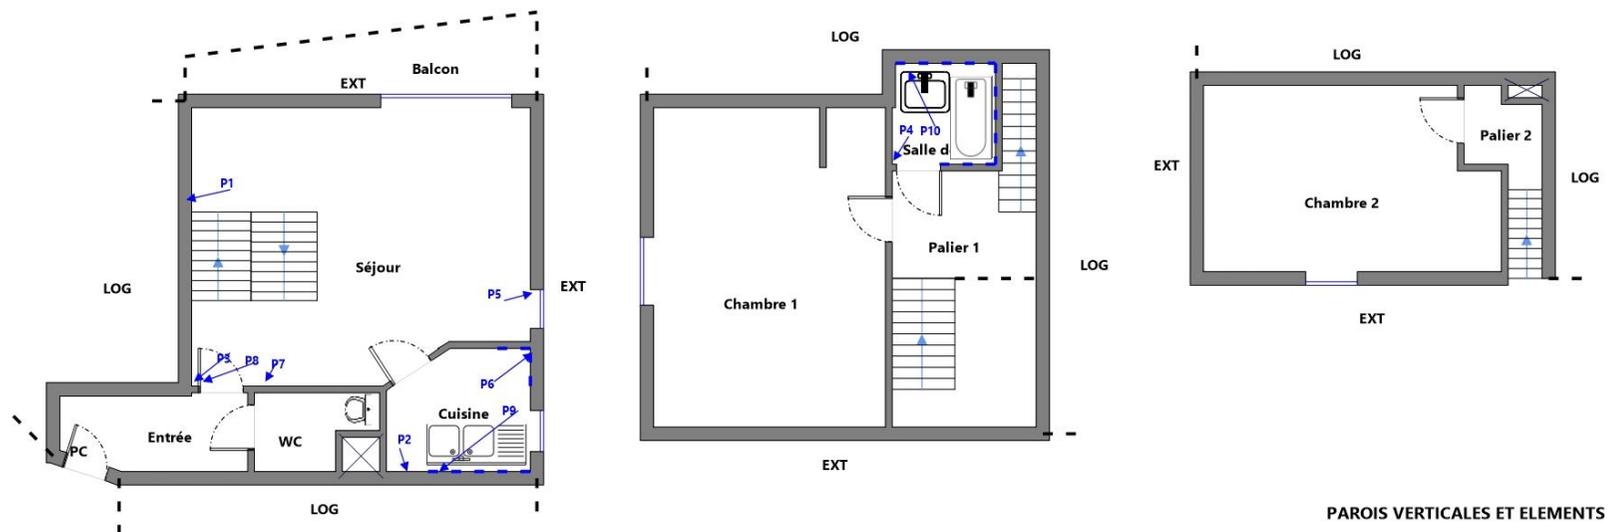
Planche de repérage des matériaux et produits amiantés
Affaire	1303395
Opération	Telmo DA MOTA GOMES
Site	125 ALLEE DES SORBIERS (446LAA0107)
	77176
	NANDY
Date de réalisation	23/02/2021
Matériaux et produits contenant de l'amiante	
	Surface amianté
	Linéaire / paroi amianté (type 1)
	Linéaire / paroi amianté (type 2)
	Conduit amianté
Sondages destructifs / Prélèvements	
	Px Prélèvement Positif
	PX Prélèvement négatif
	S Sondage destructif
Types de murs	
	Mur Porteur
	Mur Cloison (type 1)
	Mur Cloison (type 2)
	Gaine technique
Eléments ou pièces non visités	
	Local non visitée
	Elément non visité
