Rapport de repérage des matériaux et produits contenant de l'amiante avant réalisation de travaux dans un immeuble bâti

(Arrêté du 16 Juillet 2019 et Norme NF X 46-020 : Août 2017)

1
155 ALLEE DES SORBIERS
77176 NANDY

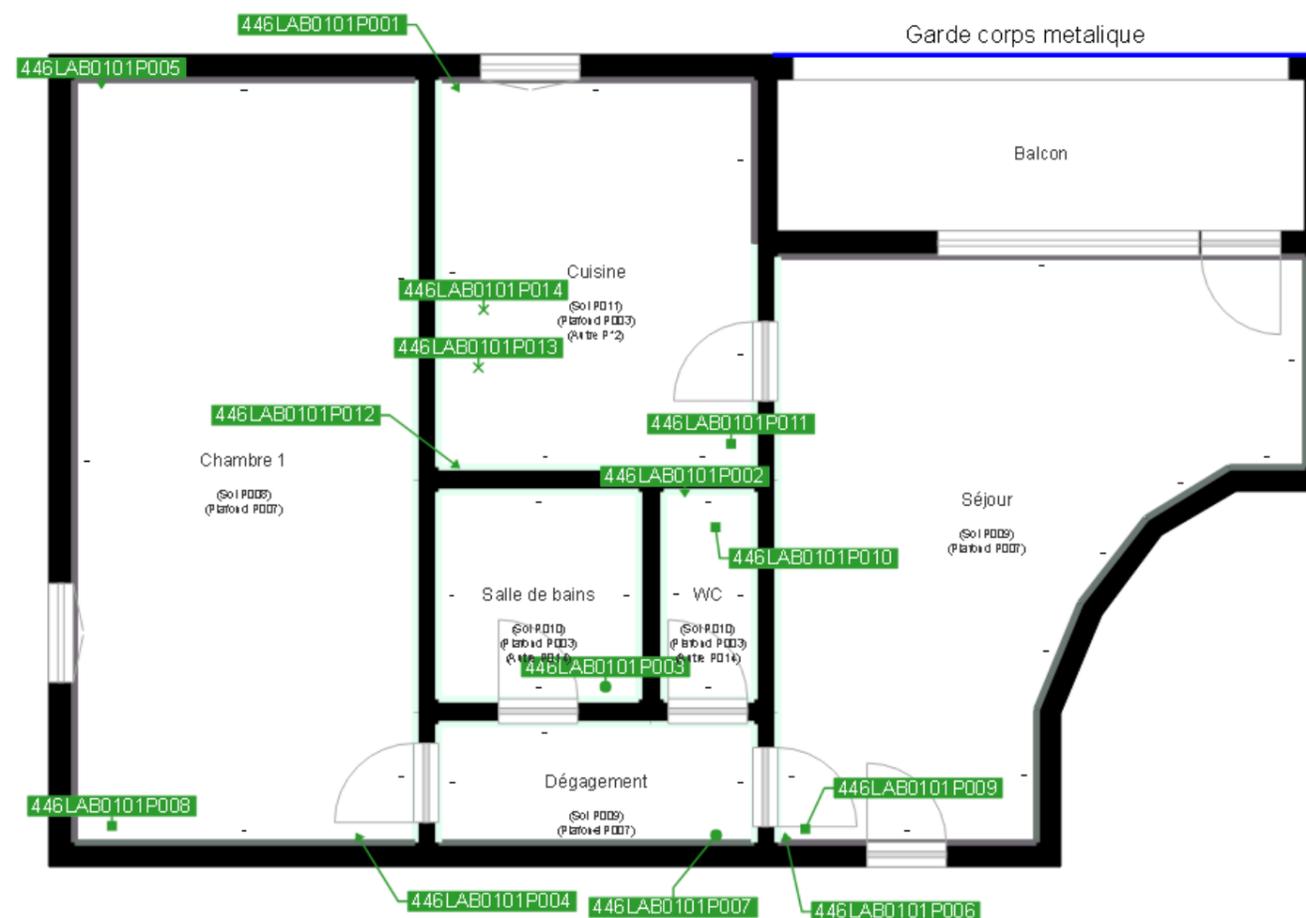
Légende des prélèvements :

- Prélèvement de sol amianté
- Prélèvement de sol non amianté
- Prélèvement de plafond amianté
- Prélèvement de plafond non amianté
- Prélèvement de mur amianté
- Prélèvement de mur non amianté
- Autre type de prélèvement amianté
- Autre type de prélèvement non amianté
- Sols amiantés
- Plafonds amiantés
- Sols et plafonds amiantés
