Rapport de repérage des matériaux et produits contenant de l'amiante avant réalisation de travaux dans un immeuble bâti

(Arrêté du 16 Juillet 2019 et Norme NF X 46-020 : Août 2017)

486
7 RUE HENRI GUILLAUMET
ESCALIER AC
77400 LAGNY SUR MARNE

Référence du dossier : Diffus OPH77

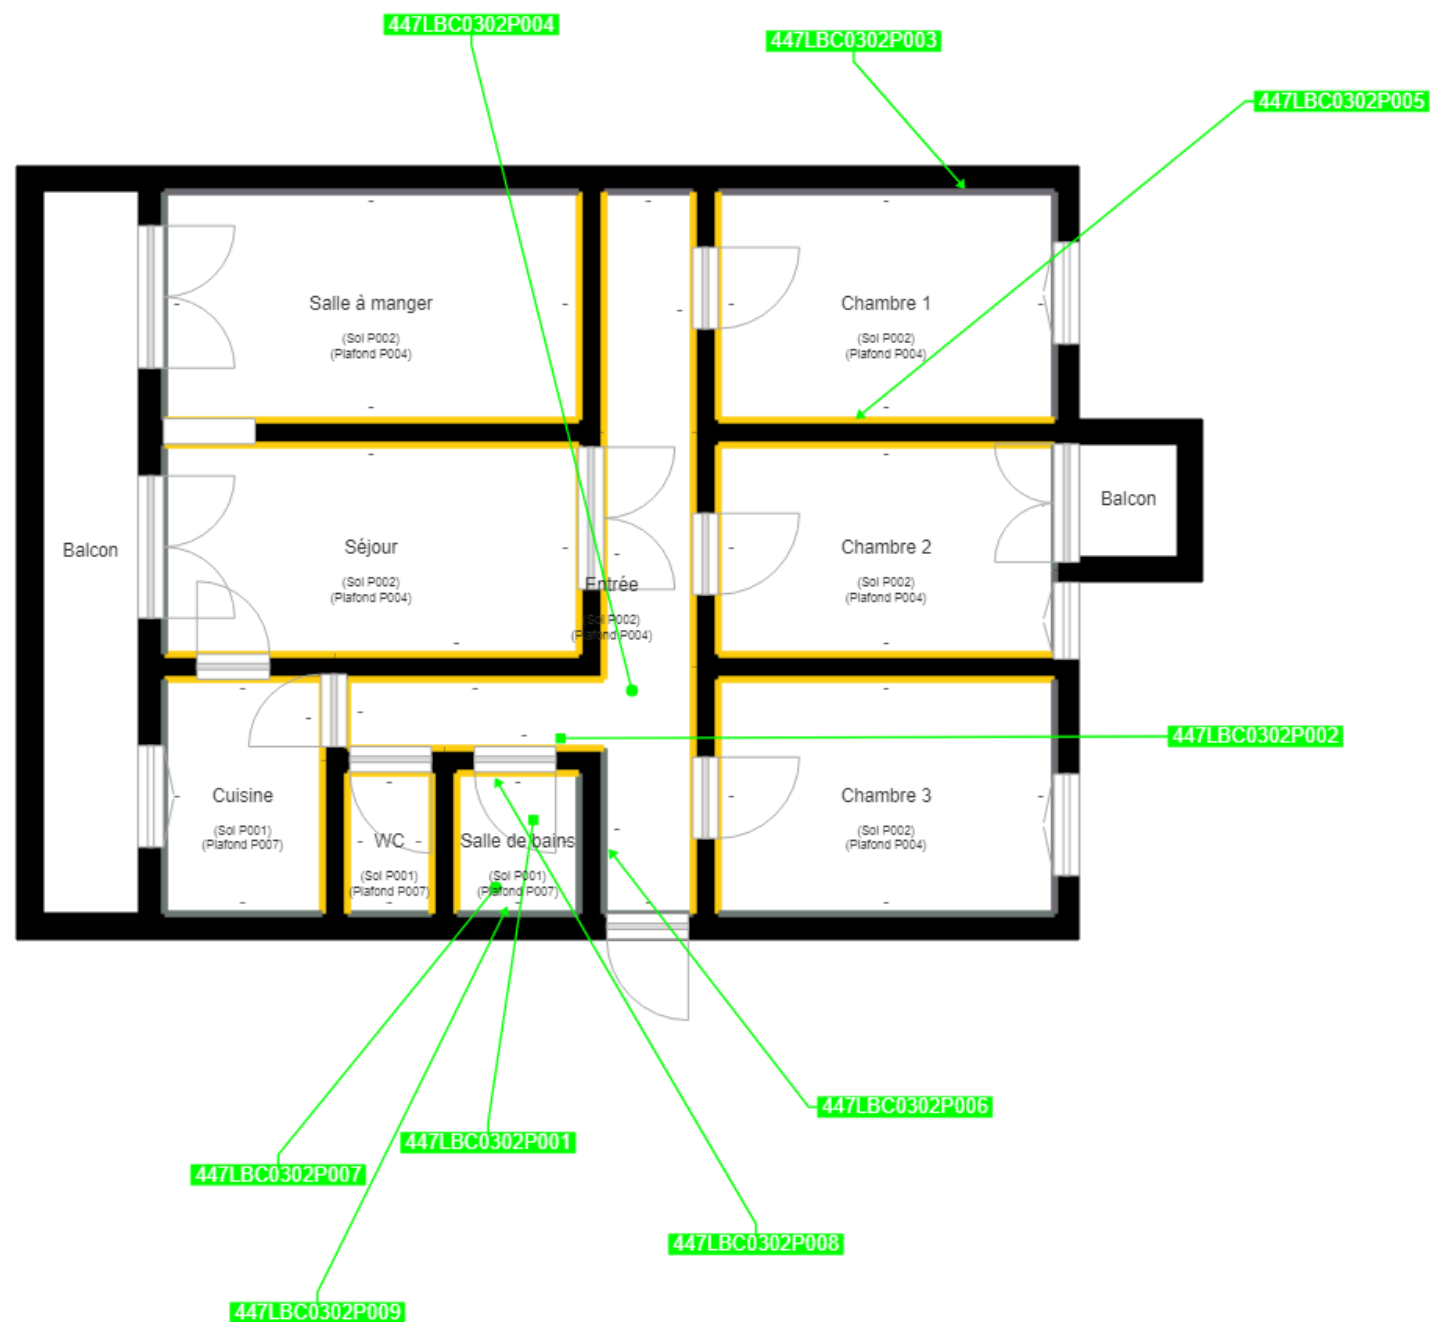
- Prélèvement de sol amianté
- Prélèvement de sol non amianté
- Prélèvement de plafond amianté
- Prélèvement de plafond non amianté
- Prélèvement de mur amianté
- Prélèvement de mur non amianté
- Autre type de prélèvement amianté
- Autre type de prélèvement non amianté
- Sols amiantés
- Plafonds amiantés
- Sols et plafonds amiantés
