Rapport de repérage des matériaux et produits contenant de l'amiante avant réalisation de travaux dans un immeuble bâti

(Arrêté du 16 Juillet 2019 et Norme NF X 46-020 : Août 2017)

18, Rue Marcel Riviere - Logement 457 - R+2 - ESC AB
77400 LAGNY SUR MARNE

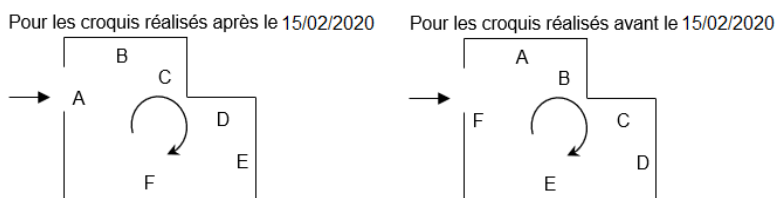
Sens du repérage pour évaluer un local :

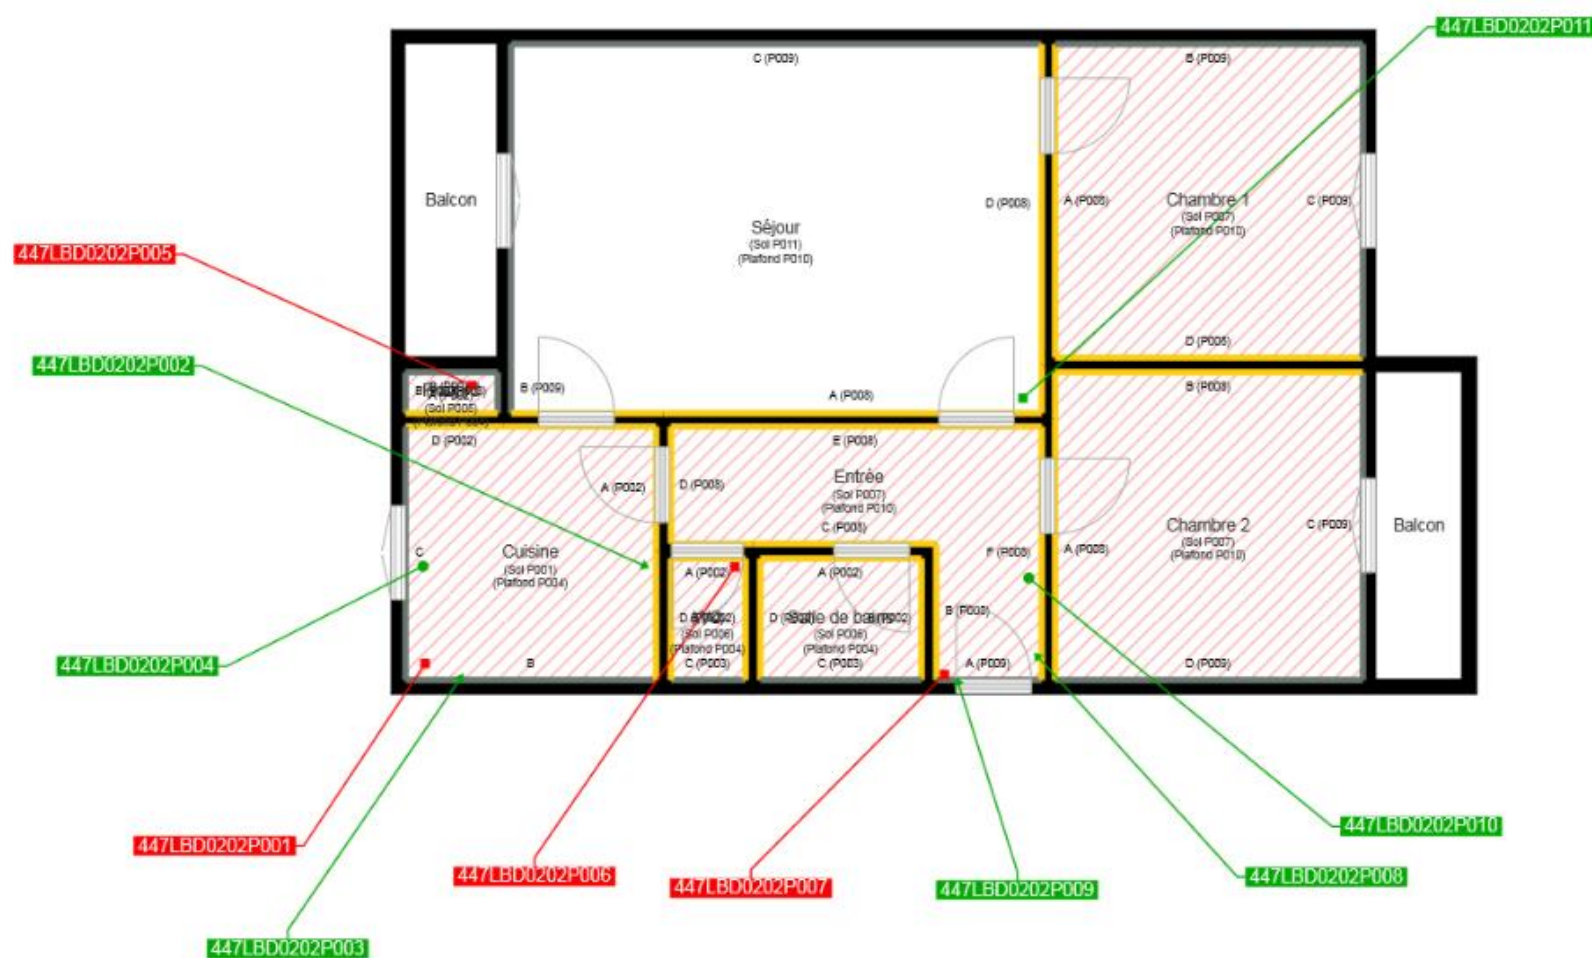
Légende des prélèvements :

- Prélèvement de sol amianté
- Prélèvement de sol non amianté
- Prélèvement de plafond amianté
- Prélèvement de plafond non amianté
- Prélèvement de mur amianté
- Prélèvement de mur non amianté
- Autre type de prélèvement amianté
- Autre type de prélèvement non amianté
- Sols amiantés
- Plafonds amiantés
- Sols et plafonds amiantés
