Rapport de repérage des matériaux et produits contenant de l'amiante avant réalisation de travaux dans un immeuble bâti

(Arrêté du 16 Juillet 2019 et Norme NF X 46-020 : Août 2017)

1, Rue Louis Bleriot - Logement 232 - ESC AA - R+1
77400 LAGNY SUR MARNE

Référence du dossier : Diffus OPH77

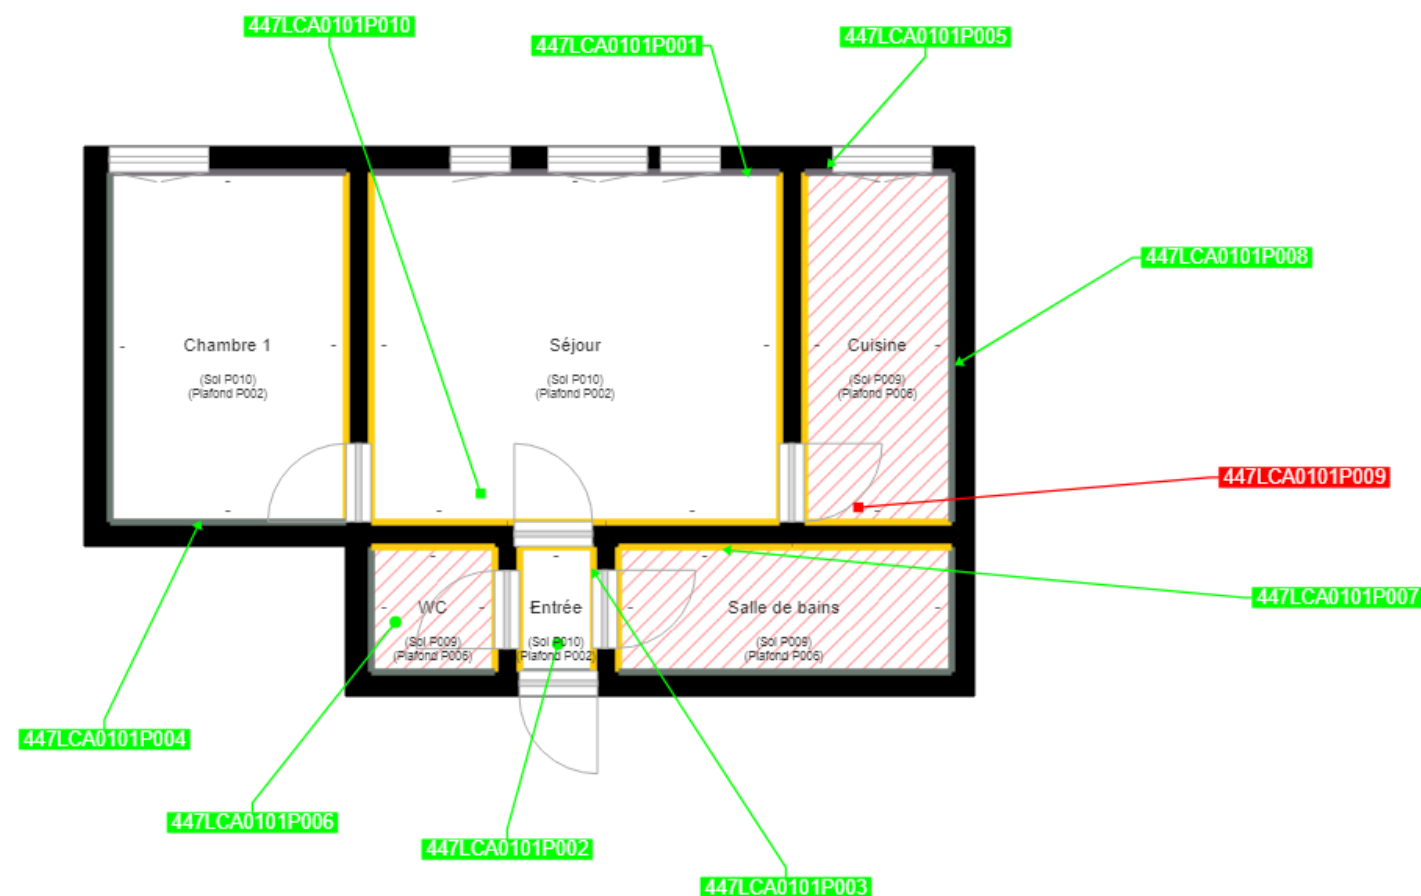
Légende des prélèvements :

- Prélèvement de sol amianté
- Prélèvement de sol non amianté
- Prélèvement de plafond amianté
- Prélèvement de plafond non amianté
- Prélèvement de mur amianté
- Prélèvement de mur non amianté
- Autre type de prélèvement amianté
- Autre type de prélèvement non amianté
- Sols amiantés
- Plafonds amiantés
- Sols et plafonds amiantés
