Rapport de mission de repérage des matériaux et produits contenant de l'amiante avant réalisation de travaux

R. 4412-97 modifié par le décret 2012-639 du 4 mai 2012
Norme NF X 46-020

11 RUE HENRI GUILLAUMET

77400 LAGNY SUR MARNE

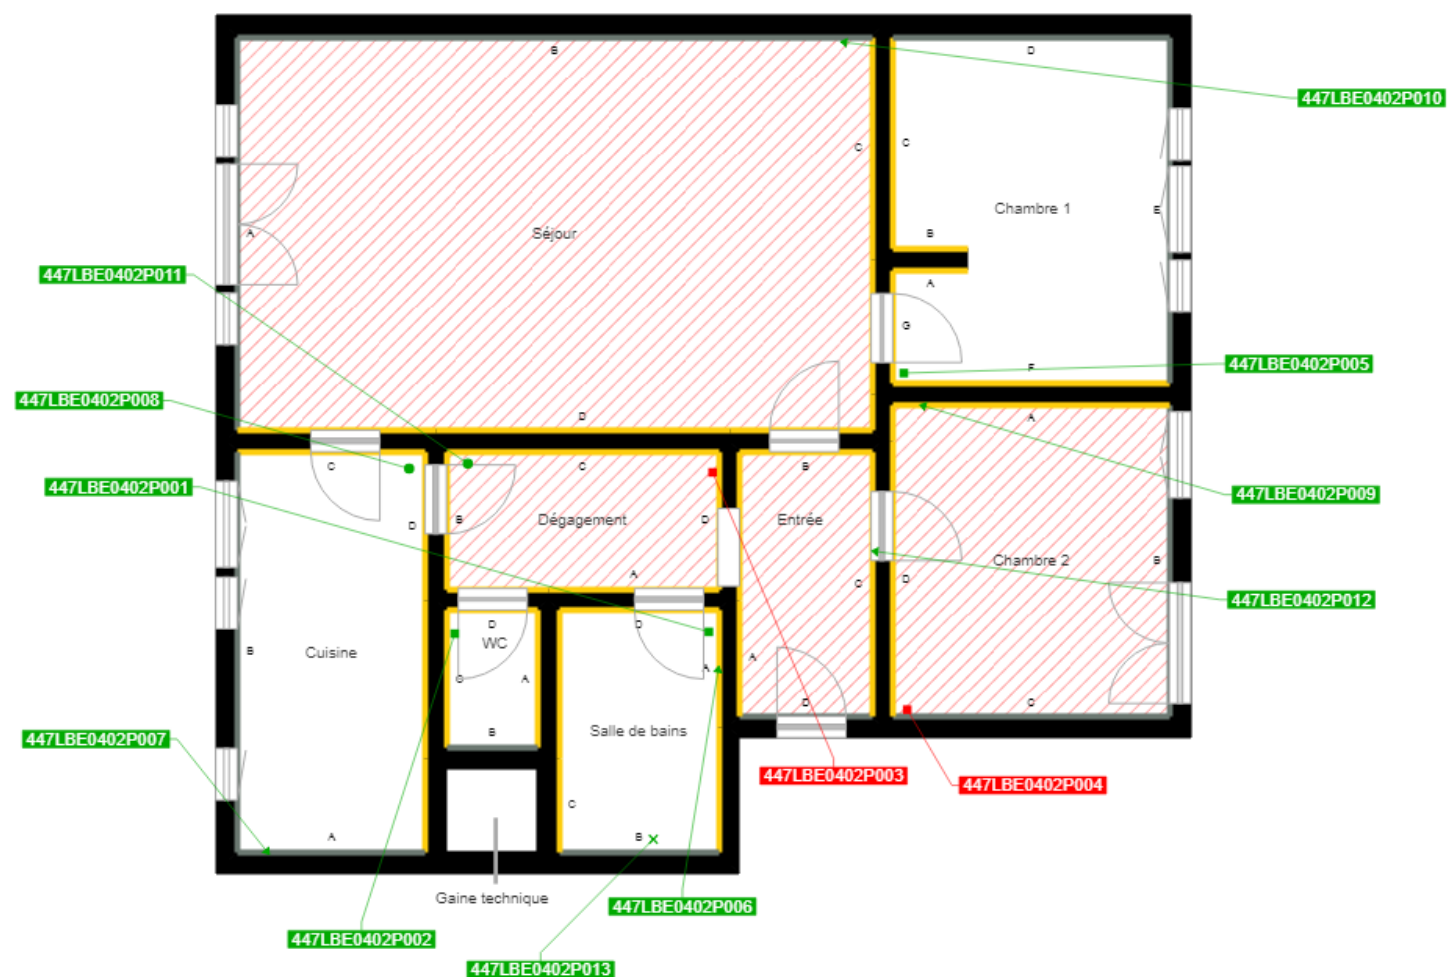
Murs périphériques / Plaques de plâtre
	Murs Bois
	Murs Brique
	Murs Béton brut
	Cloisons Plaques de plâtre
	Murs carreaux de plâtre
	Murs Béton / Enduit
	Murs porteurs et/ou mur de refend / Plaques de plâtre
	Murs périphériques / Doublage (plaque de plâtre + isolant)
	Torchis
	Murs Amiantés
	Murs Brique / Enduit
	Murs Brique plâtrière
	Murs Pierre

- Prélèvements de sol amiantés
- Prélèvements de sol non amiantés
- Prélèvements de plafonds amiantés
- Prélèvements de plafonds non amiantés
- Prélèvements de murs amiantés
- Prélèvements de murs non amiantés
- Autres types de prélèvements amiantés
- Autres types de prélèvements non amiantés
- Sol amianté
- Plafond amianté
- Sol et Plafond amiantés

PIECE	ETAGE	ELEMENTS	DESCRIPTIF LABORATOIRE	REPERAGE	Echantillon	METHODE	ETAT	RESULTAT
Dégagement		Dalle de sol	Colle polymère jaune non séparable + dalle dure cassante grise + ragréage gris en faible quantité non séparable	Sol	447LBE0402P003	RESULTAT ANALYSE	BON ETAT	Fr2:Amiante détecté (Chrysotile)
Chambre 2		Revêtement de sols	Colle polymère jaune non séparable + dalle dure cassante grise + colle polymère jaune non séparable + ragréage gris en faible quantité non séparable	Sol	447LBE0402P004	RESULTAT ANALYSE	BON ETAT	Fr2:Amiante détecté (Chrysotile)
Entrée		Dalle de sol	Colle polymère jaune non séparable + dalle dure cassante grise + ragréage gris en faible quantité non séparable	Sol	447LBE0402P003	ZSO	BON ETAT	Fr2:Amiante détecté (Chrysotile)
Dégagement		Dalle de sol	Colle polymère jaune non séparable + dalle dure cassante grise + ragréage gris en faible quantité non séparable	Sol	447LBE0402P003	ZSO	BON ETAT	Fr2:Amiante détecté (Chrysotile)

PIECE	ETAGE	ELEMENTS	DESCRIPTIF LABORATOIRE	REPERAGE	Echantillon	METHODE	ETAT	RESULTAT
Séjour		Dalle de sol	Colle polymère jaune non séparable + dalle dure cassante grise + ragréage gris en faible quantité non séparable	Sol	447LBE0402P003	ZSO	BON ETAT	Fr2:Amiante détecté (Chrysotile)
Chambre 2		Revêtement de sols	Colle polymère jaune non séparable + dalle dure cassante grise + colle polymère jaune non séparable + ragréage gris en faible quantité non séparable	Sol	447LBE0402P004	ZSO	BON ETAT	Fr2:Amiante détecté (Chrysotile)

PIECE	ETAGE	ELEMENTS	DESCRIPTIF LABORATOIRE	Echantillon	REPERAGE	ETAT	RESULTAT	METHODE
Séjour		Enduit béton	Enduit plâtreux blanc en vrac + peinture en faible quantité en vrac non séparable + carton en faible quantité en vrac non séparable	447LBE0402P010	Mur B	BON ETAT	Amiante non détecté	RESULTAT ANALYSE
Dégagement		Enduit / Peinture	Enduit plâtreux blanc en vrac + peintures multiples en faible quantité en vrac non séparable	447LBE0402P011	Plafond	BON ETAT	Amiante non détecté	RESULTAT ANALYSE
Chambre 2		Peinture	Peintures multiples en faible quantité en vrac	447LBE0402P012	Boiseries	DEGRADATION PARTIELLE	Amiante non détecté	RESULTAT ANALYSE
Salle de bains		Tampon bitumineux	Tampon bitumineux noir	447LBE0402P013	Sous baignoire	BON ETAT	Amiante non détecté	RESULTAT ANALYSE
Salle de bains		Revêtement de sols	Revêtement souple gris + colle polymère jaune non séparable + ragréage gris + matériau beige en faible quantité non séparable	447LBE0402P001	Sol	BON ETAT	Amiante non détecté	ZSO
