Rapport de mission de repérage des matériaux et produits contenant de l'amiante avant réalisation de travaux

R. 4412-97 modifié par le décret 2012-639 du 4 mai 2012
Norme NF X 46-020

27 RUE HENRI GUILLAUMET

77400 LAGNY SUR MARNE

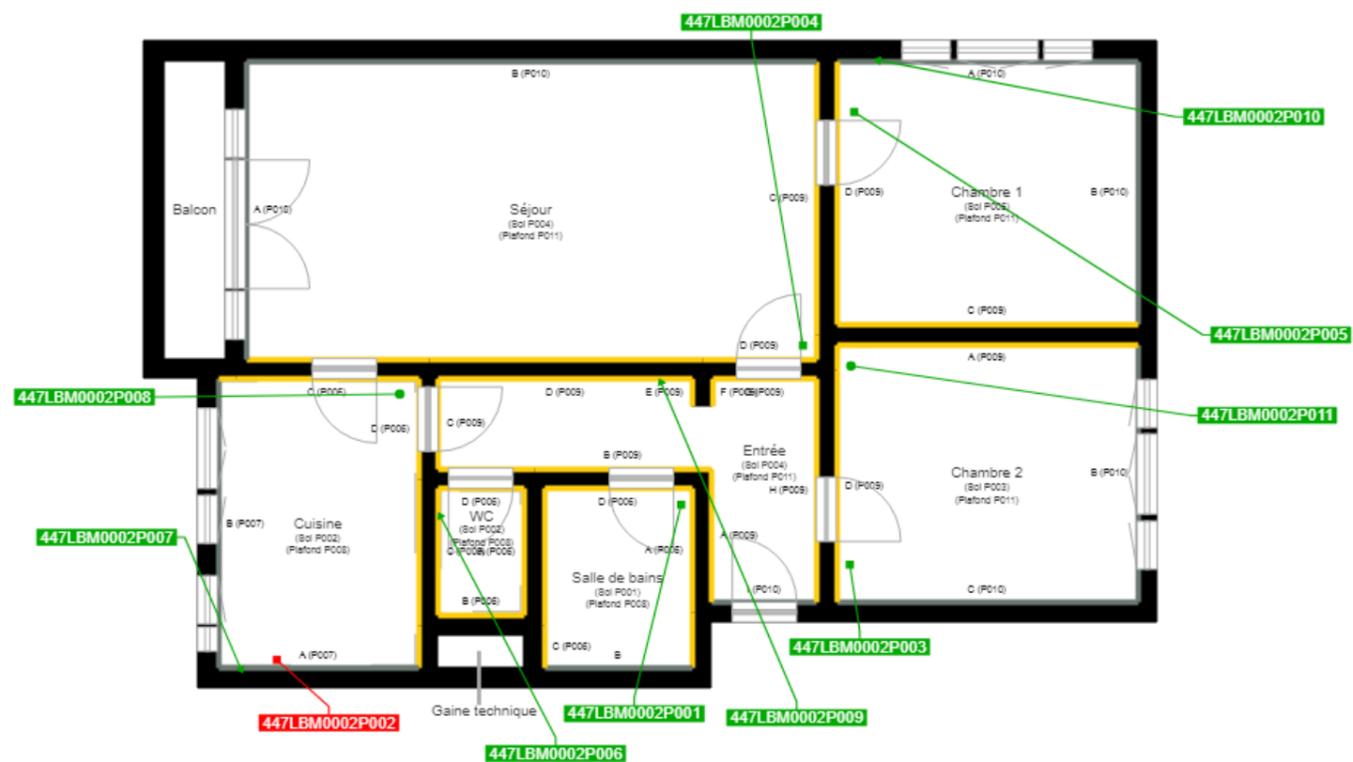
Cloisons Plaques de plâtre
	Murs Bois
	Murs Brique
	Murs périphériques / Plaques de plâtre
	Murs carreaux de plâtre
	Murs Béton / Enduit
	Murs porteurs et/ou mur de refend / Plaques de plâtre
	Murs périphériques / Doublage (plaque de plâtre + isolant)
	Torchis
	Murs Amiantés
	Murs Brique / Enduit
	Murs Brique plâtrière
	Murs Pierre

- Prélèvements de sol amiantés
- Prélèvements de sol non amiantés
- Prélèvements de plafonds amiantés
- Prélèvements de plafonds non amiantés
- Prélèvements de murs amiantés
- Prélèvements de murs non amiantés
- X Autres types de prélèvements amiantés
- X Autres types de prélèvements non amiantés
- ▨ Sol amianté
- ▨ Plafond amianté
- ▨ Sol et Plafond amiantés
