Rapport de mission de repérage des matériaux et produits contenant de l'amiante avant réalisation de travaux

R. 4412-97 modifié par le décret 2012-639 du 4 mai 2012
Norme NF X 46-020

29 RUE HENRI GUILLAUMET

77400 LAGNY SUR MARNE

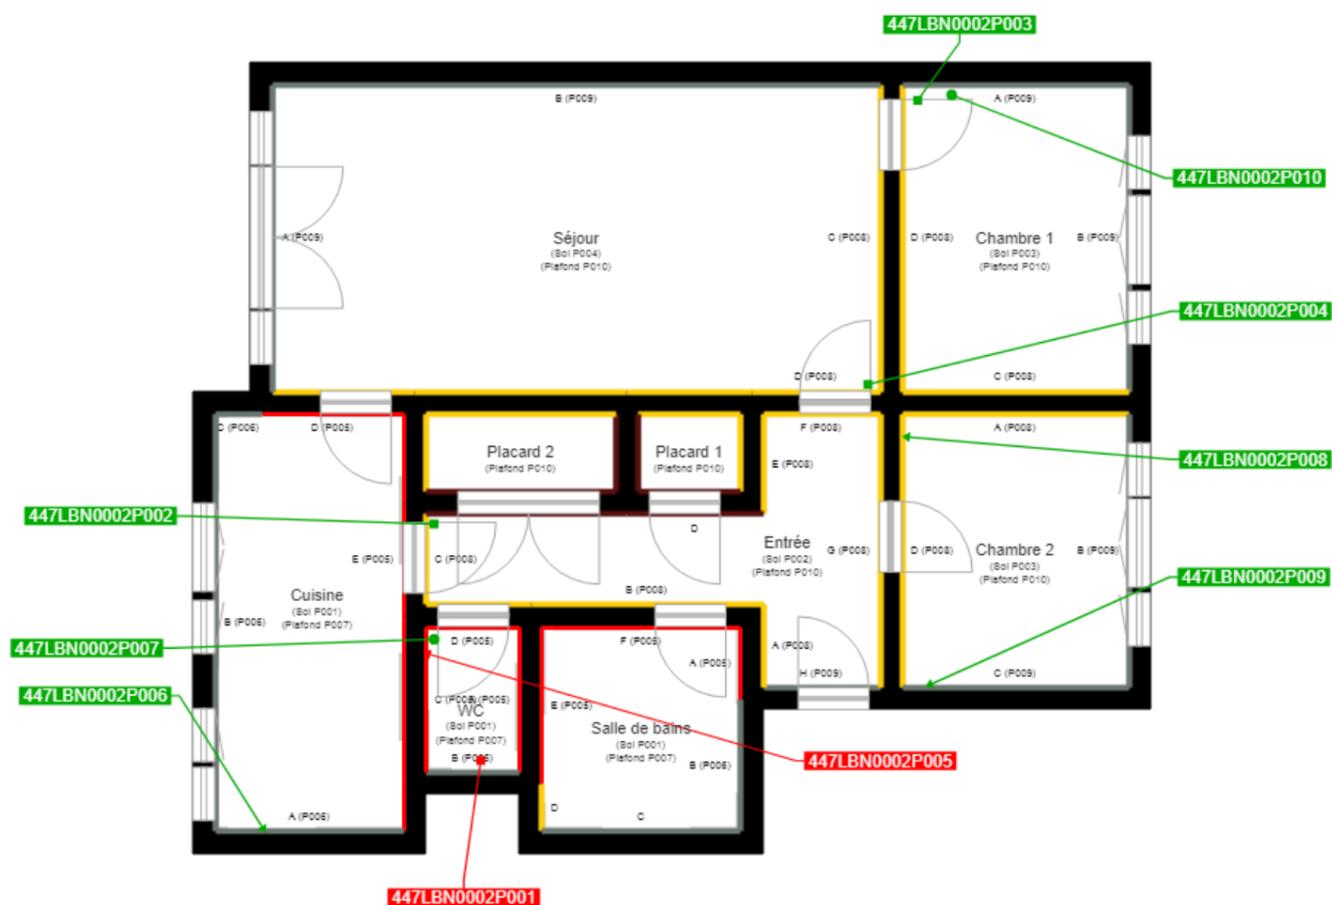
Cloisons Plaques de plâtre
	Murs Bois
	Murs Brique
	Murs périphériques / Plaques de plâtre
	Murs carreaux de plâtre
	Murs Béton / Enduit
	Murs porteurs et/ou mur de refend / Plaques de plâtre
	Murs périphériques / Doublage (plaque de plâtre + isolant)
	Torchis
	Murs Amiantés
	Murs Brique / Enduit
	Murs Brique plâtrière
	Murs Pierre

- Prélèvements de sol amiantés
- Prélèvements de sol non amiantés
- Prélèvements de plafonds amiantés
- Prélèvements de plafonds non amiantés
- Prélèvements de murs amiantés
- Prélèvements de murs non amiantés
- Autres types de prélèvements amiantés
- Autres types de prélèvements non amiantés
- Sol amianté
- Plafond amianté
- Sol et Plafond amiantés
