Rapport de mission de repérage des matériaux et produits contenant de l'amiante avant réalisation de travaux

18 RUE MARCEL RIVIERE

77400 LAGNY SUR MARNE

RAPPORT N° :	447LDB0001	Laboratoire d'Analyses :	ITGA
Repérage réalisé le :	04/12/2018	Adresse laboratoire :	3 RUE ARMAND HERPIN LACROIX - CS 46537 35065 RENNES CEDEX
Accompagnateur :		Numéro d'accréditation :	1-5967
Par :	Guillaume ROGEZ	Organisme d'assurance professionnelle :	AXA France
N° certificat :	8073002	Adresse assurance :	313 Terrasses de l'Arche 92727 NANTERRE CEDEX
Date d'obtention :	09/10/2017	N° de contrat d'assurance :	10063271004
Organisme certificateur	BUREAU VERITAS 60 Avenue du General de Gaulle - Immeuble Le Guillaumet - 92046 PARIS LA DEFENSE	Date de validité :	31/12/2018

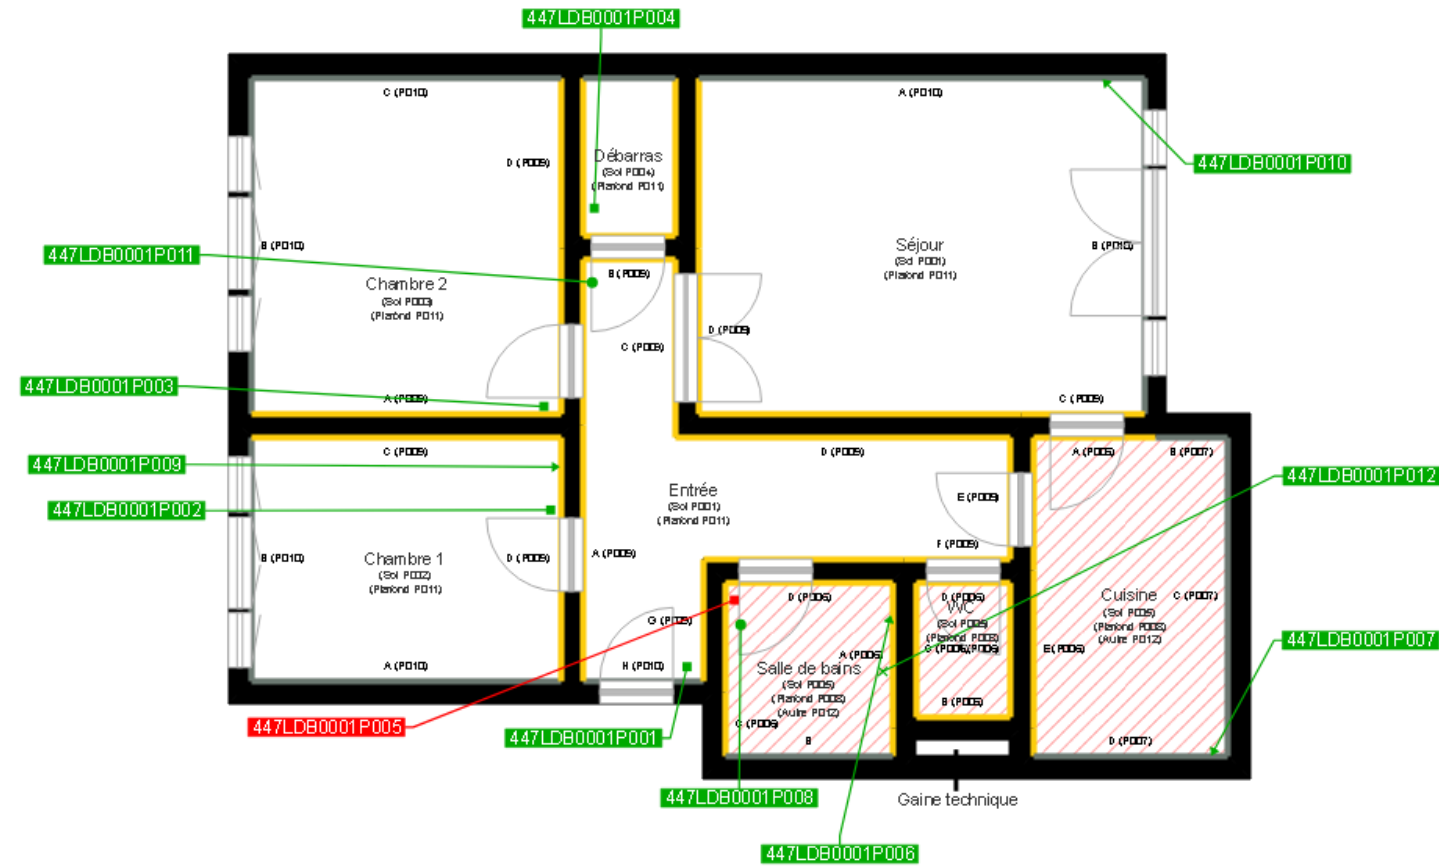
Cloisons Plaques de plâtre
	Murs Bois
	Murs Brique
	Murs périphériques / Plaques de plâtre
	Murs carreaux de plâtre
	Murs Béton / Enduit
	Murs porteurs et/ou mur de refend / Plaques de plâtre
	Murs périphériques / Doublage (plaque de plâtre + isolant)
	Torchis
	Murs Amiantés
	Murs Brique / Enduit
	Murs Brique plâtrière
	Murs Pierre

Prélèvements de sol amiantés
	Prélèvements de sol non amiantés
	Prélèvements de plafonds amiantés
	Prélèvements de plafonds non amiantés
	Prélèvements de murs amiantés
	Prélèvements de murs non amiantés
	Autres types de prélèvements amiantés
	Autres types de prélèvements non amiantés
	Sol amianté
	Plafond amianté
	Sol et Plafond amiantés

PIECE	ETAGE	ELEMENTS	DESCRIPTIF LABORATOIRE	REPERAGE	Echantillon	METHODE	ETAT	RESULTAT
Salle de bains	RC	Revêtement de sols	Colle polymère jaune non séparable + colle bitumineuse noire en faible quantité	Sol	447LDB0001P005	RESULTAT ANALYSE	BON ETAT	Fr2:Amiante détecté (Chrysotile)
Salle de bains	RC	Revêtement de sols	Colle polymère jaune non séparable + colle bitumineuse noire en faible quantité	Sol	447LDB0001P005	ZPSO	BON ETAT	Fr2:Amiante détecté (Chrysotile)
WC	RC	Revêtement de sols	Colle polymère jaune non séparable + colle bitumineuse noire en faible quantité	Sol	447LDB0001P005	ZPSO	BON ETAT	Fr2:Amiante détecté (Chrysotile)
Cuisine	RC	Revêtement de sols	Colle polymère jaune non séparable + colle bitumineuse noire en faible quantité	Sol	447LDB0001P005	ZPSO	BON ETAT	Fr2:Amiante détecté (Chrysotile)
