# Dossier Technique Amiante

2 4 6 8 10 ALLEE DES HETRE POURPRES LAGNY II  
479  
77400 LAGNY / MARNE

Numéro de mission : 810666 1  
Visite effectuée le : 06/10/2016

Révision	Date	Objet
REV 00	25/10/2016	Établissement du Dossier Technique Amiante

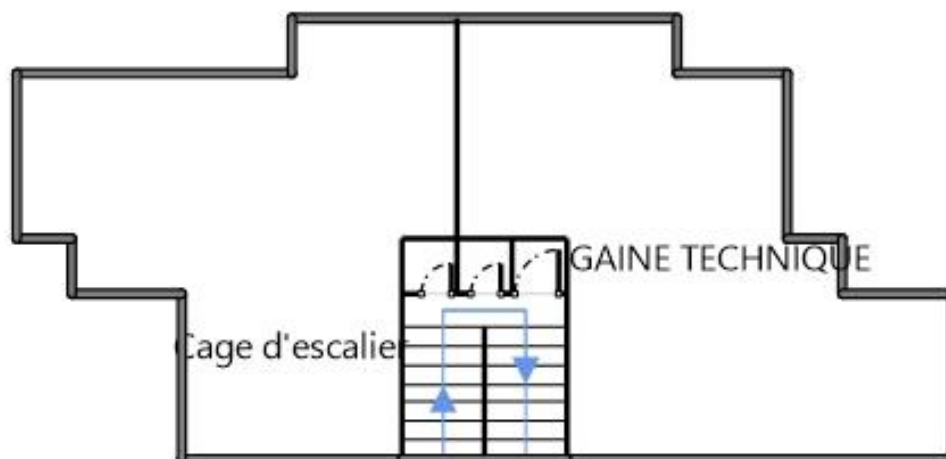
1er étage 6 - Cage d'escalier

Planche (croquis) de repérage technique effectué par le cabinet : ALLODIAGNOSTIC, auteur : Yann SYLVESTRE  
Dossier n° 810666 1 du  
Adresse du bien : 2 4 6 8 10 ALLEE DES HETRE POURPRES LAGNY II  
479 77400 LAGNY / MARNE

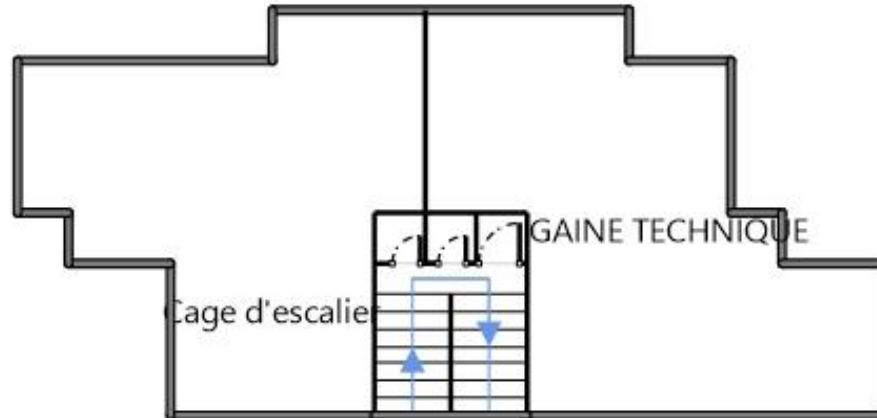
### 2ème étage 6 - Cage d'escalier

Planche (croquis) de repérage technique effectué par le cabinet : ALLODIAGNOSTIC, auteur : Yann SYLVESTRE  
Dossier n° 810666 1 du  
Adresse du bien : 2 4 6 8 10 ALLEE DES HETRE POURPRES LAGNY II  
479 77400 LAGNY / MARNE

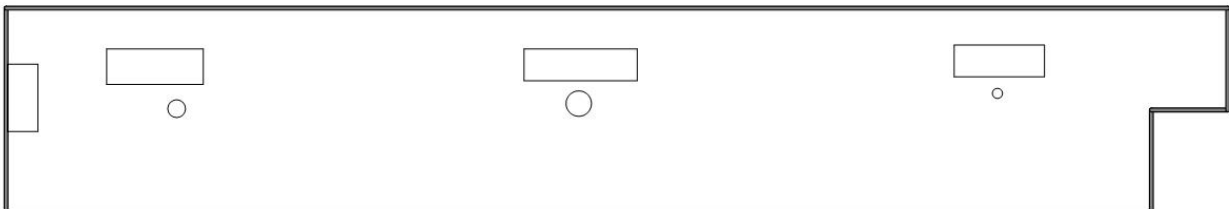
### EXTERIEUR 2 4 6 - Toiture

Planche (croquis) de repérage technique effectué par le cabinet : ALLODIAGNOSTIC, auteur : Yann SYLVESTRE  
Dossier n° 810666 1 du  
Adresse du bien : 2 4 6 8 10 ALLEE DES HETRE POURPRES LAGNY II  
479 77400 LAGNY / MARNE

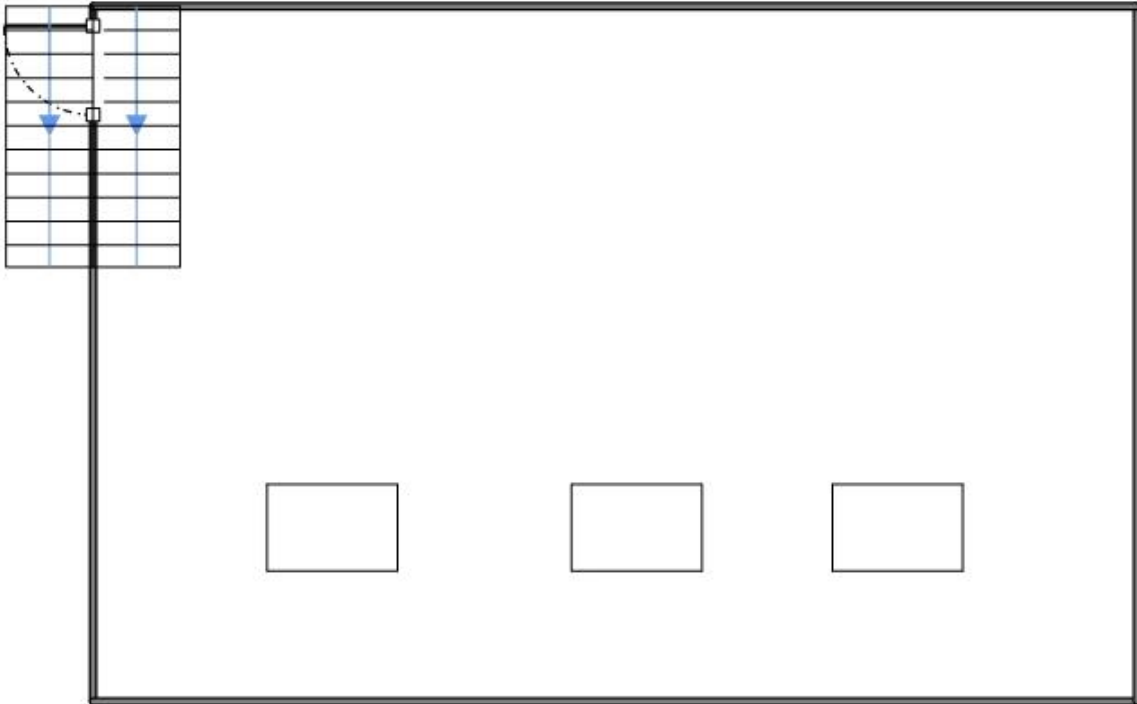
Sous-Sol -2 2 - Chaufferie

Planche (croquis) de repérage technique effectué par le cabinet : ALLODIAGNOSTIC, auteur : Yann SYLVESTRE  
Dossier n° 810666 1 du  
Adresse du bien : 2 4 6 8 10 ALLEE DES HETRE POURPRES LAGNY II  
479 77400 LAGNY / MARNE

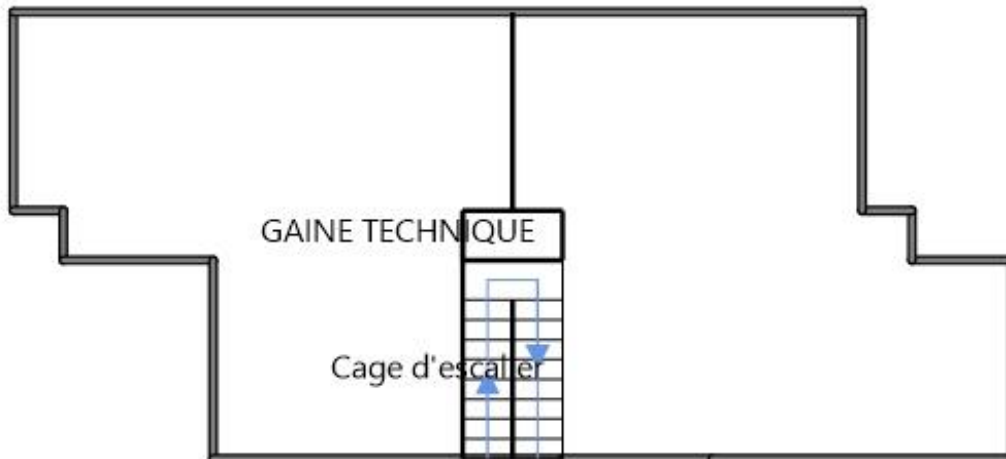
1er étage 8 - Cage d'escalier

Planche (croquis) de repérage technique effectuée par le cabinet : ALLODIAGNOSTIC, auteur : Yann SYLVESTRE  
Dossier n° 810666 1 du  
Adresse du bien : 2 4 6 8 10 ALLEE DES HETRE POURPRES LAGNY II  
479 77400 LAGNY / MARNE

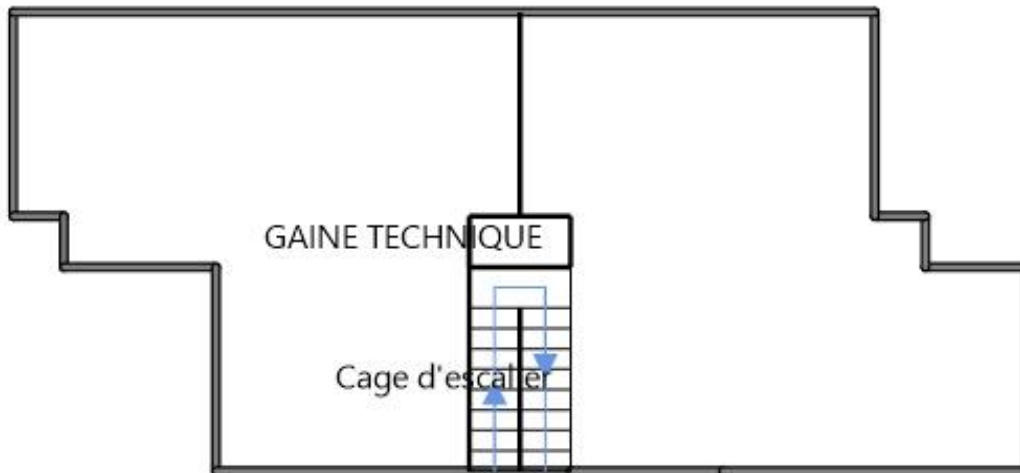
2ème étage 8 - Cage d'escalier

Planche (croquis) de repérage technique effectuée par le cabinet : ALLODIAGNOSTIC, auteur : Yann SYLVESTRE  
Dossier n° 810666 1 du  
Adresse du bien : 2 4 6 8 10 ALLEE DES HETRE POURPRES LAGNY II  
479 77400 LAGNY / MARNE

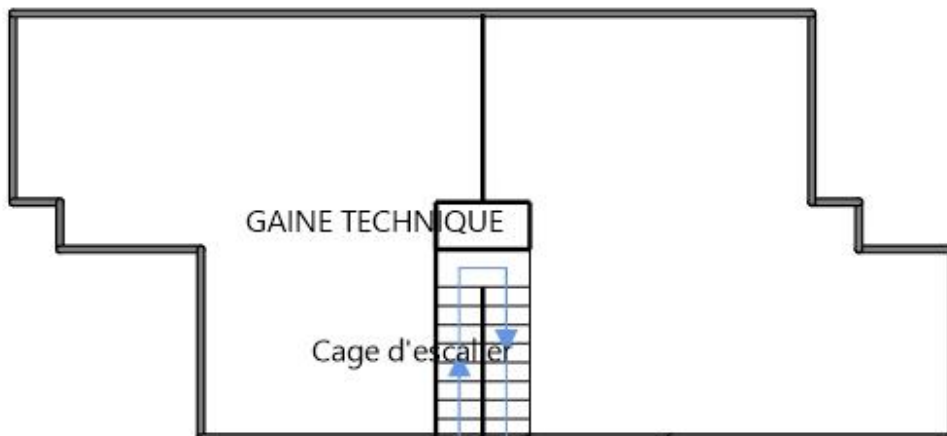
3ème étage 8 - Cage d'escalier

Planche (croquis) de repérage technique effectué par le cabinet : ALLODIAGNOSTIC, auteur : Yann SYLVESTRE  
Dossier n° 810666 1 du

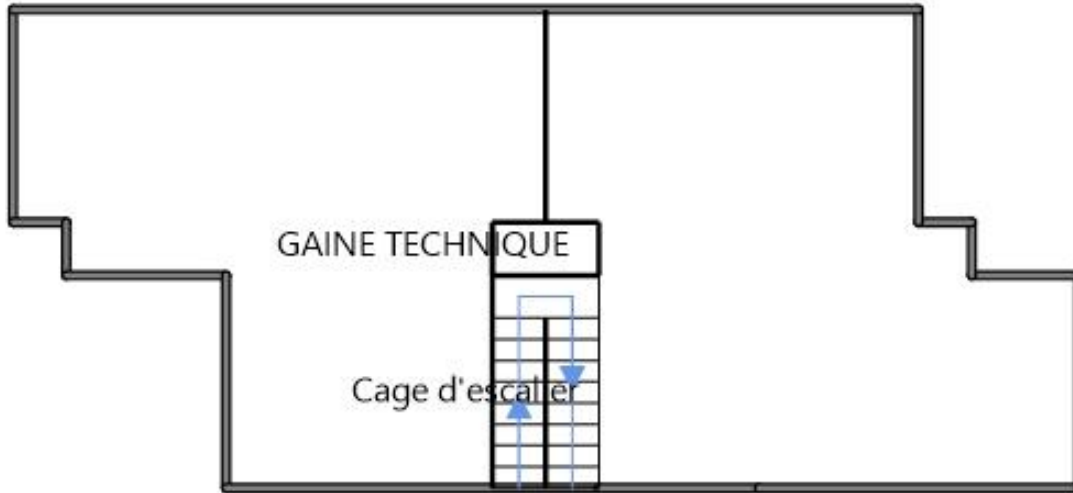
### 4ème étage 8 - Cage d'escalier

Planche (croquis) de repérage technique effectué par le cabinet : ALLODIAGNOSTIC, auteur : Yann SYLVESTRE  
Dossier n° 810666 1 du

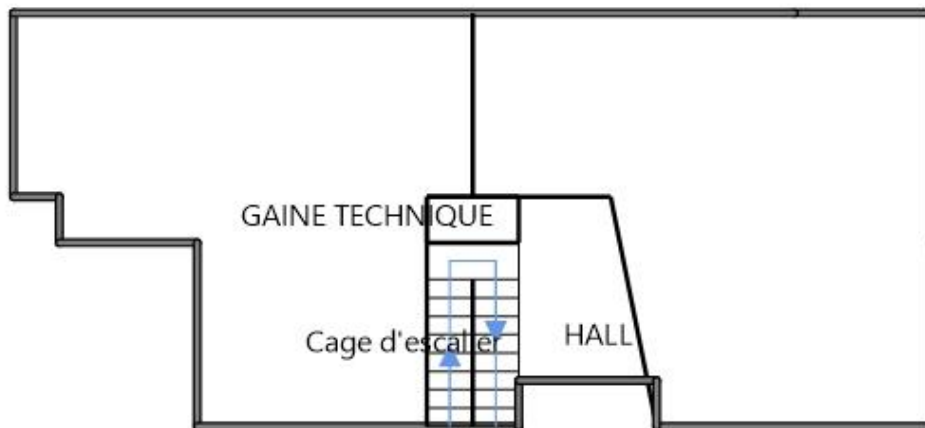
### Rez de chaussée 10 - Cage d'escalier

Planche (croquis) de repérage technique effectué par le cabinet : ALLODIAGNOSTIC, auteur : Yann SYLVESTRE

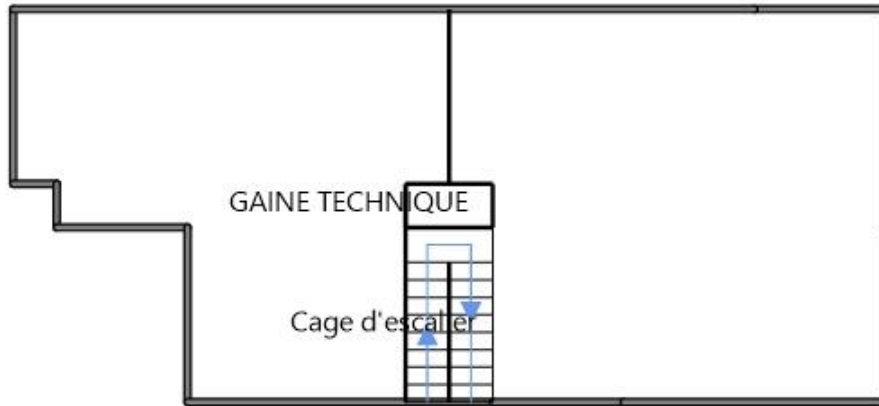
1er étage 10 - Cage d'escalier

Planche (croquis) de repérage technique effectué par le cabinet : ALLODIAGNOSTIC, auteur : Yann SYLVESTRE

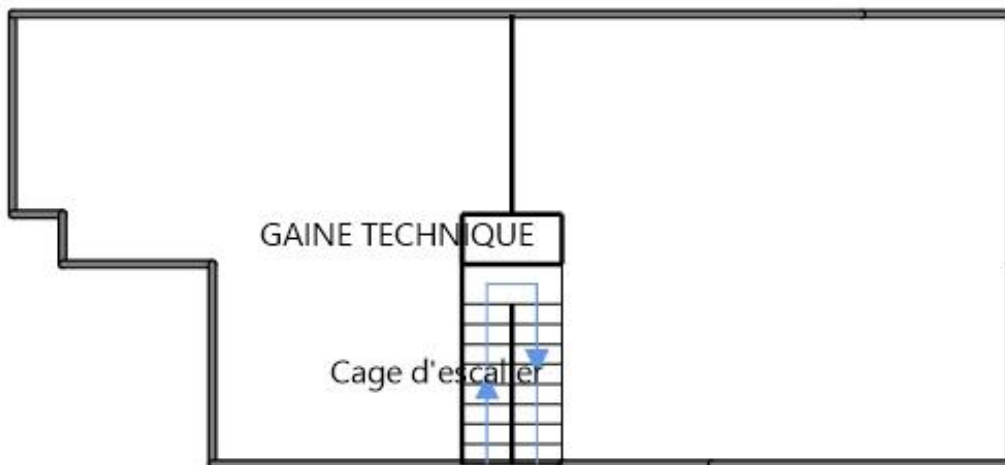
2ème étage 10 - Cage d'escalier

Planche (croquis) de repérage technique effectué par le cabinet : ALLODIAGNOSTIC, auteur : Yann SYLVESTRE  
Dossier n° 810666 1 du  
Adresse du bien : 2 4 6 8 10 ALLEE DES HETRE POURPRES LAGNY II  
479 77400 LAGNY / MARNE

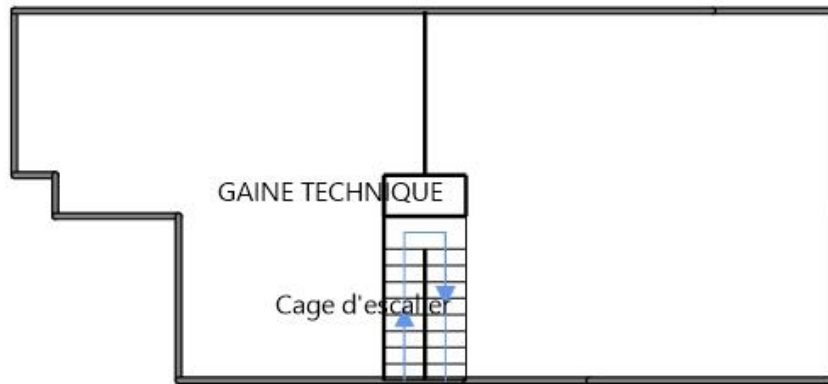
3ème étage 10 - Cage d'escalier

Planche (croquis) de repérage technique effectué par le cabinet : ALLODIAGNOSTIC, auteur : Yann SYLVESTRE  
Dossier n° 810666 1 du  
Adresse du bien : 2 4 6 8 10 ALLEE DES HETRE POURPRES LAGNY II  
479 77400 LAGNY / MARNE

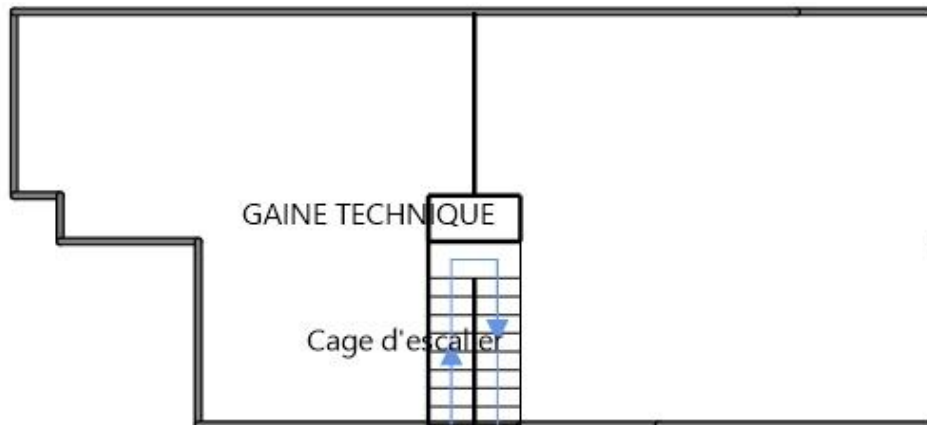
4ème étage 10 - Cage d'escalier

**Planche (croquis) de repérage technique effectué par le cabinet : ALLODIAGNOSTIC, auteur : Yann SYLVESTRE**  
Dossier n° 810666 1 du  
Adresse du bien : 2 4 6 8 10 ALLEE DES HETRE POURPRES LAGNY II  
479 77400 LAGNY / MARNE
