# Rapport de repérage des matériaux et produits contenant de l'amiante avant réalisation de travaux dans un immeuble bâti

LOGT 101  
12 ALLEE DES CEDRES  
77400 LAGNY SUR MARNE

448LAF0001 14/01/2021 - 13:13

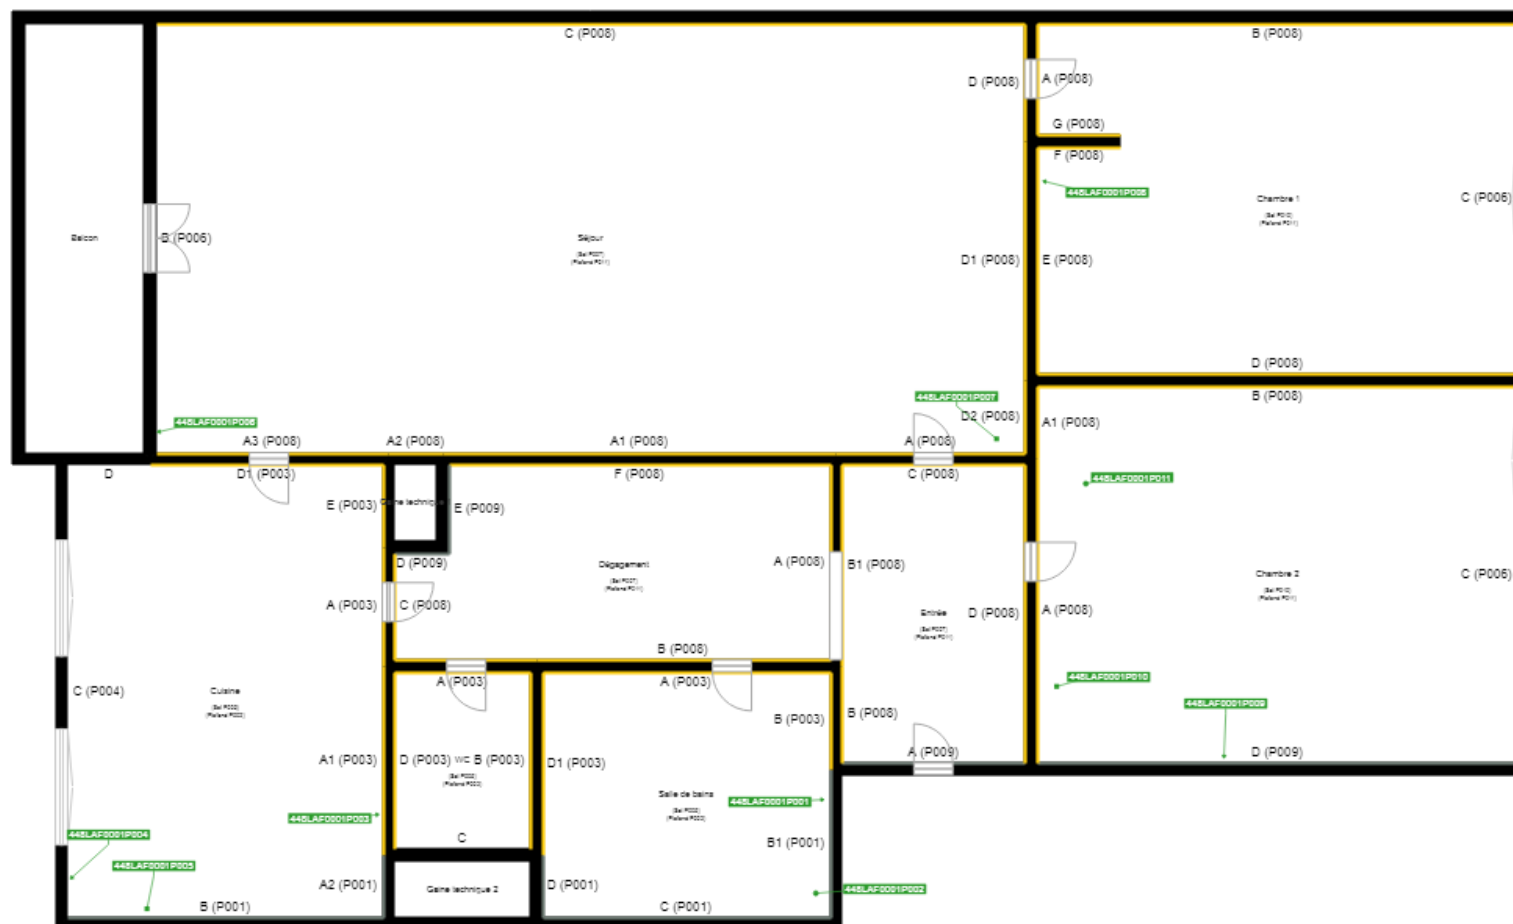
## PLANCHE DE REPERAGE

Bien : 448LAF0001 - LOGT 101 12  
ALLEE DES CEDRES 77400 LAGNY  
SUR MARNE

*Le présent rapport et ses annexes forment un tout indissociable dont il ne peut être fait état, vis-à-vis de tiers, que par publication ou communication in extenso. Notamment la lecture du présent rapport ne peut être dissociée de la lecture des schémas de repérage qui l'accompagnent*
