Rapport de repérage des matériaux et produits contenant de l'amiante avant réalisation de travaux dans un immeuble bâti

181
28, Allée des Cedres - Logement 181
ESC AN
77400 LAGNY SUR MARNE

Référence du dossier : Diffus OPH77

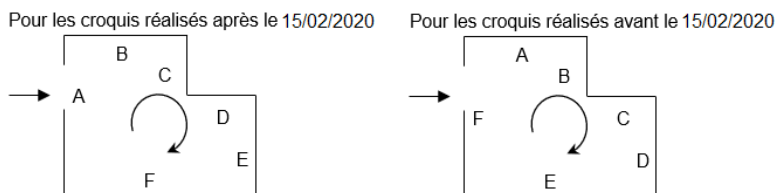
Sens du repérage pour évaluer un local :

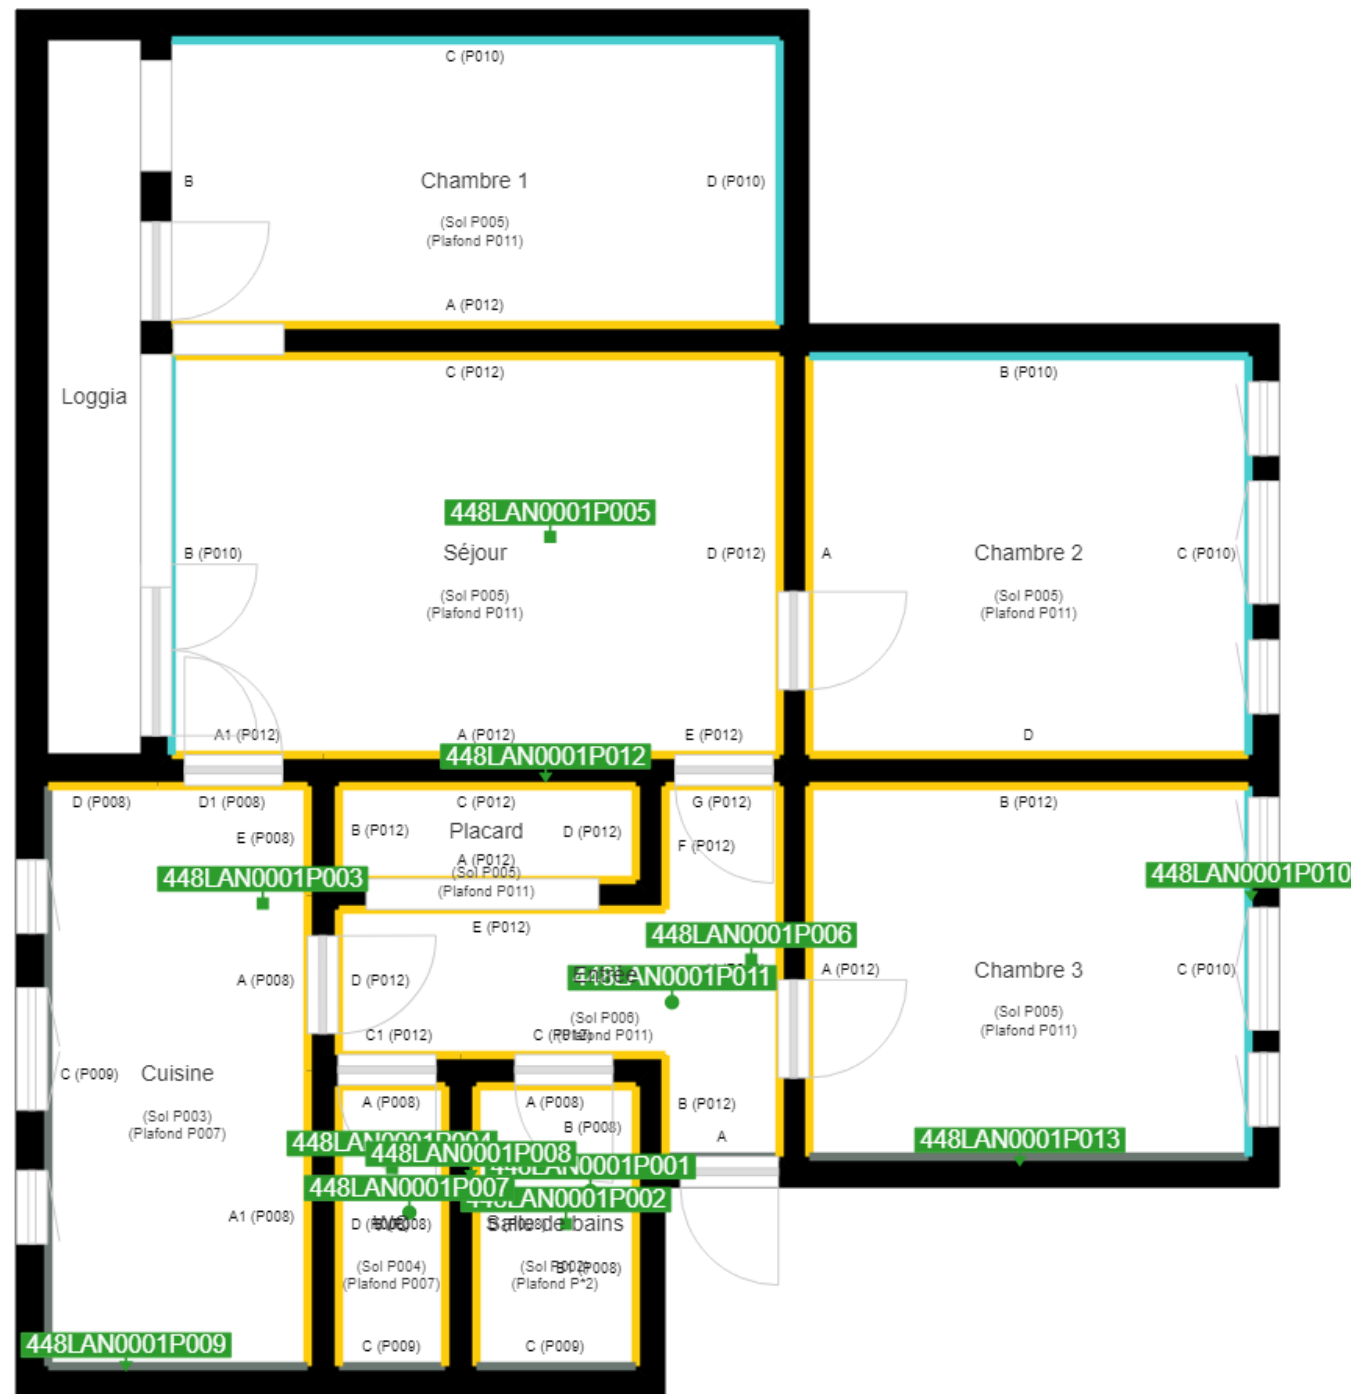
PLANCHE DE REPERAGE

Bien : 448LAN0001 - 181 28, Allée des Cedres - Logement 181 ESC AN 77400 LAGNY SUR MARNE

Le présent rapport et ses annexes forment un tout indissociable dont il ne peut être fait état, vis-à-vis de tiers, que par publication ou communication in extenso. Notamment la lecture du présent rapport ne peut être dissociée de la lecture des schémas de repérage qui l'accompagnent
