Rapport de repérage des matériaux et produits contenant de l'amiante avant réalisation de travaux dans un immeuble bâti

(Arrêté du 16 Juillet 2019 et Norme NF X 46-020 : Août 2017)

Bien concerné

214
10 ROUTE DE LA FERME DU PAVILLON

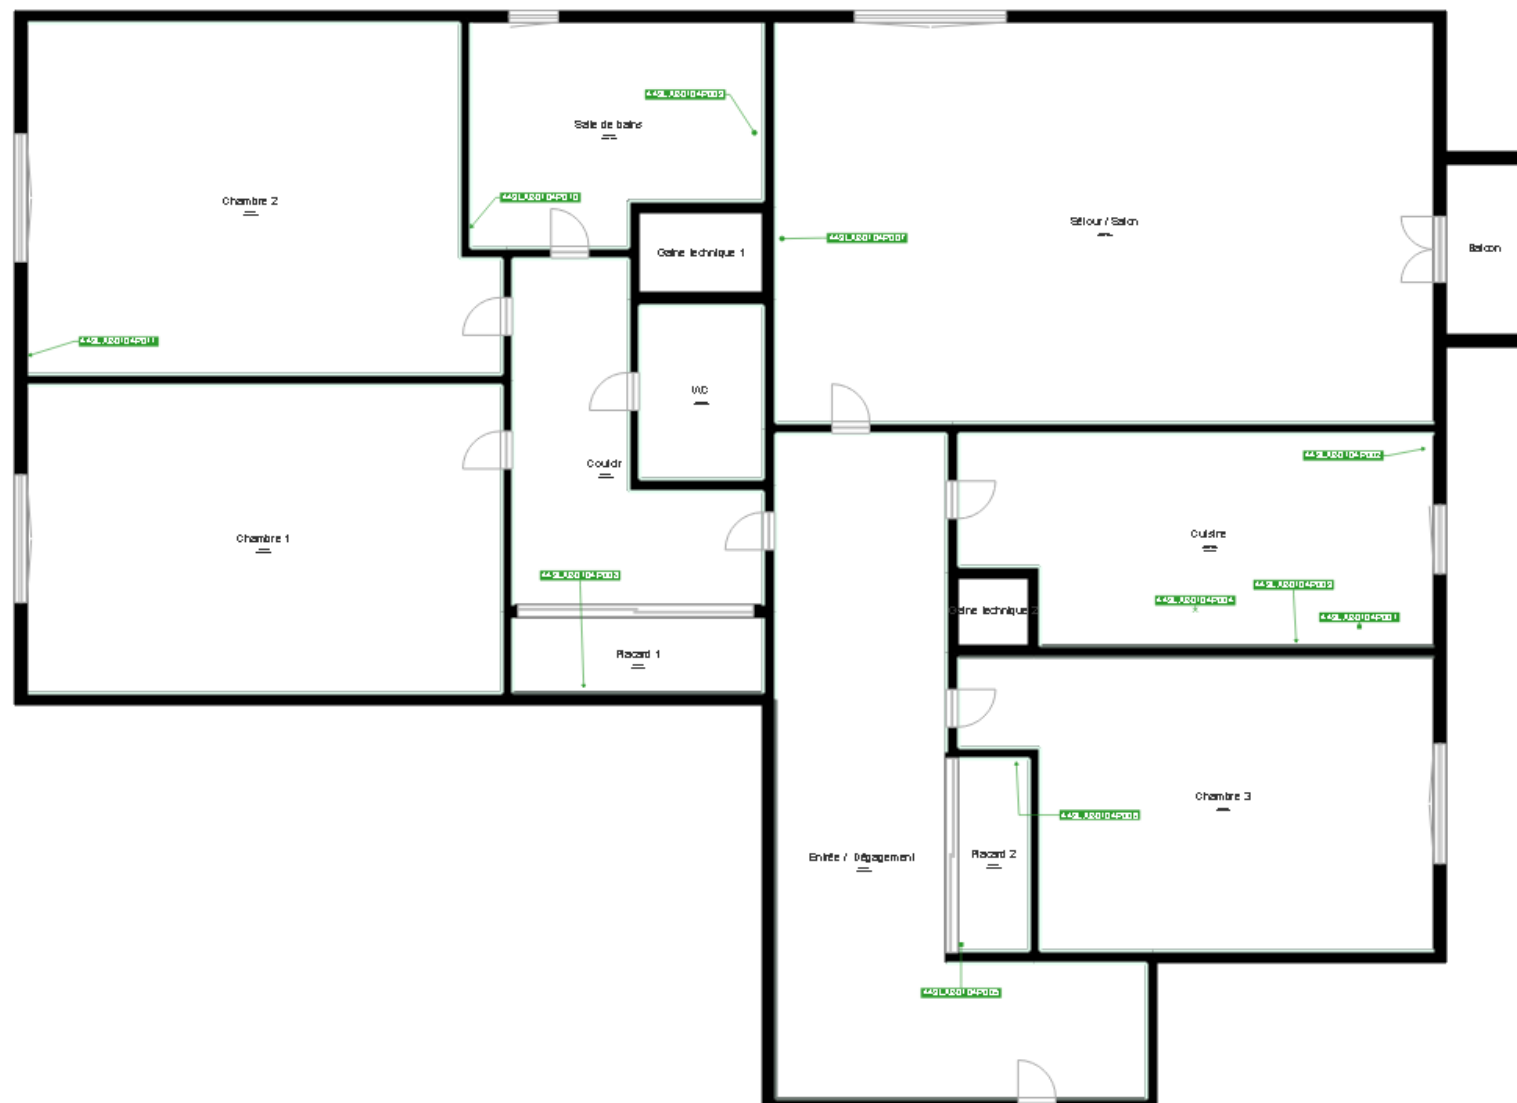
PLANCHE DE REPERAGE

Bien : 449LAB0104 - 214 10 ROUTE DE LA FERME DU PAVILLON 77600 CHANTELOUP EN BRIE
